# Re-enterramiento como sistema de protección de patrimonio arqueológico sujeto a riesgos y deterioro: evaluación crítica de los sistemas utilizados en los elementos decorativos de la Acrópolis de la zona arqueológica de Ek Balam, Yucatán

Alejandra Alonso Olvera\*

\*Coordinación Nacional de Conservación del Patrimonio Cultural  
Instituto Nacional de Antropología e Historia

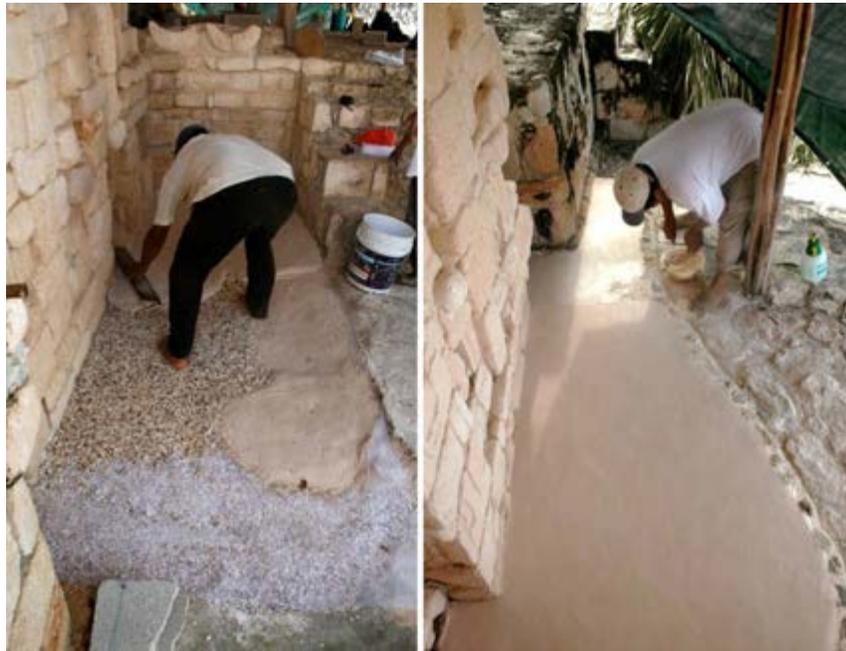
Figura 1. Aplicación de recubrimientos de sacrificio sobre pisos originales de estuco para su protección. Cuarto 29, Acrópolis. *Imágenes: Proyecto de conservación de elementos decorativos y de recubrimiento de la zona arqueológica de Ek Balam, ©CNCPC-INAH.*

Adicionalmente se han llevado a cabo re-enterramientos de elementos decorativos horizontales en pisos, para proteger pisos pintados, superficies de bancas y pisos originales. Estos re-enterramientos aunque son más fáciles de aplicar porque se realizan por capas, deben planearse con detenimiento en términos ya que el tiempo para ser aplicados es crucial para su eficiencia. En este caso los re-enterramientos están preparados con una malla sintética sobre el elemento a recubrir, y sobre esta una capa gruesa de sascab fino y seco, lavado, y posteriormente al menos dos capas más de sascab con textura media y gruesa. Una vez colocados estos, en una capa aproximada de 10 a 12 cm se coloca una capa de firme de conglomerado de cal con carga mediana a gruesa, que será el firme sobre el que se aplicará una capa fina que se pulirá para generar una superficie muy fina y compacta que resista tanto el impacto mecánico de la lluvia, como el tránsito humano. Estos pisos se han aplicado al interior y exterior de cuartos, y han probado ser muy resistentes a la intemperie por un lapso aproximado de cuatro años, con incidencia directa de viento, agua de lluvia y tránsito mecánico. En interiores son mucho más durables debido a que están protegidos de las condiciones del ambiente exterior.

Estos recubrimientos se han aplicado sobre elementos pictóricos o pisos lisos y han tenido buen resultado en la conservación del color y de la estructura original de pisos de estuco.

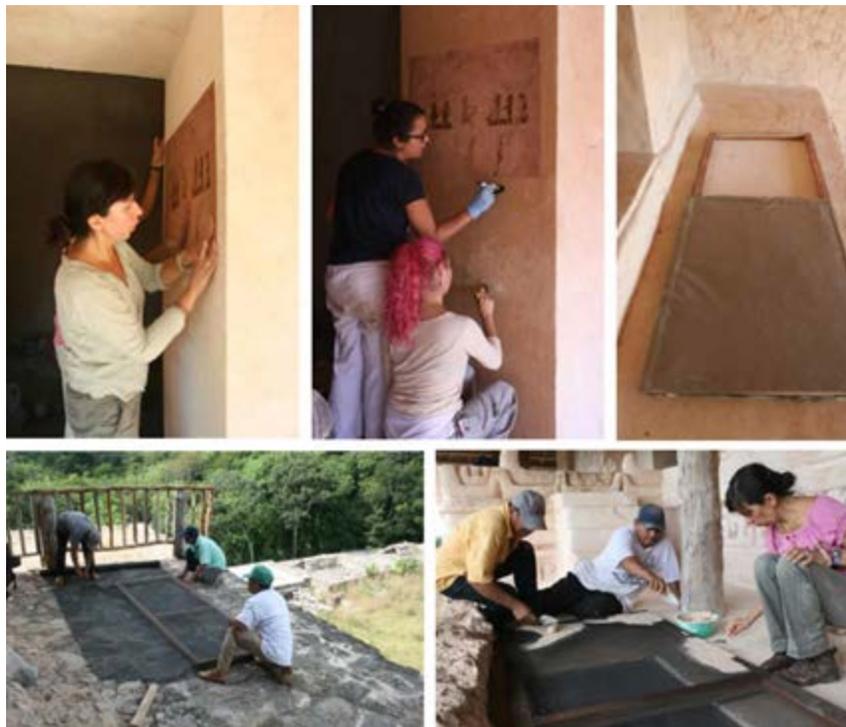
Figura 2. Sistema de re-enterramiento combinado con réplica en pintura mural expuesta y que requiere protección de radiación UV. Cuarto 42, Acrópolis. *Imágenes: Alejandra Alonso. Proyecto de conservación de elementos decorativos y de recubrimiento de la zona arqueológica de Ek Balam, ©CNCPC-INAH.*

En el caso de la pintura mural de la jamba del edificio 42 se decidió hacer un re-enterramiento con variables. Ésta fue ejecutada sobre el muro de la jamba derecha del edificio 42, y aunque está resguardada por el mismo espacio arquitectónico, y afuera por una gran cubierta de protección, la exposición a la luz visible se ha considerado un elemento de alteración del color. En este caso, dado que el espacio es limitado y la pintura delicada, decidimos colocar un marco sobre la misma para protegerla, aunque es un sistema diferente, se considera re-enterramiento por el tipo de protección, resguardo virtualmente oculto.

El marco de madera fue forrado con una tela de mosquitero por una de sus caras, y este a su vez recubierto con un aplanado medio y uno fino, sobre el cual se montó una réplica. Por el anverso se colocó una serie de capas de geotextil que están en contacto con la pintura de forma que existe paso de aire, y también de humedad, pero sin dejar a la pintura como superficie de contacto. El bastidor se montó sobre el muro y se integró en sus laterales al muro original de forma que es muy difícil detectarlo a simple vista. La réplica de la pintura, es una foto impresa en una tela que se montó sobre el bastidor y se integró con reintegración de color, para evitar su notoriedad.

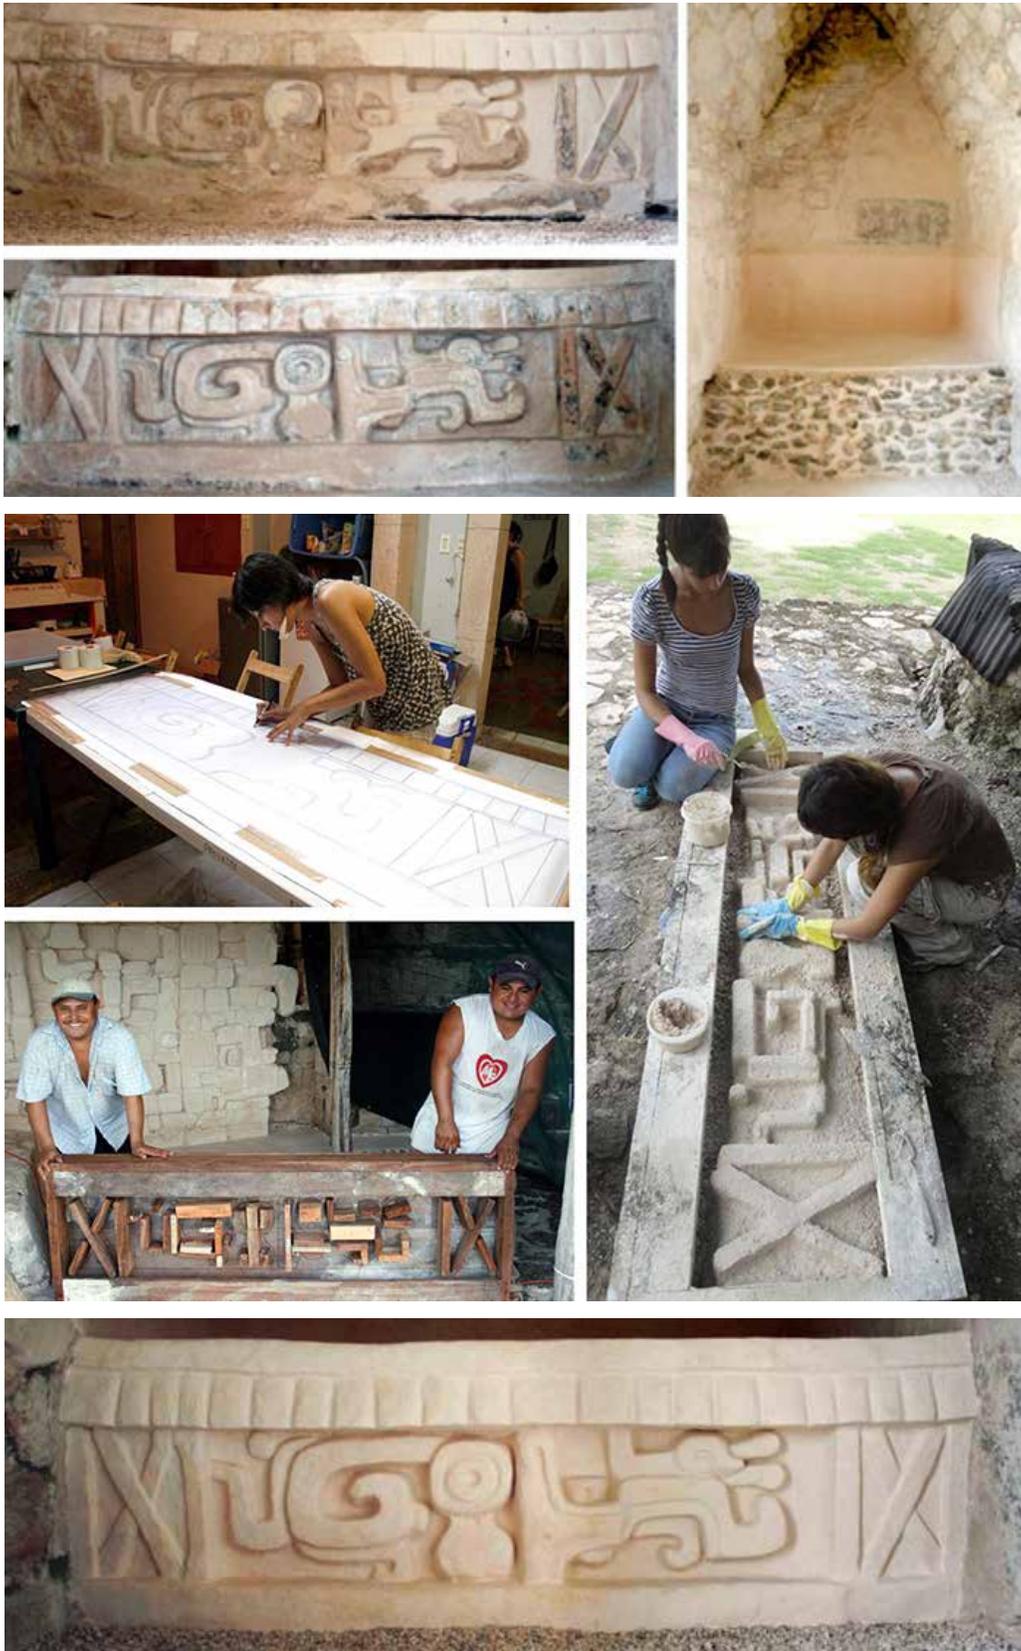
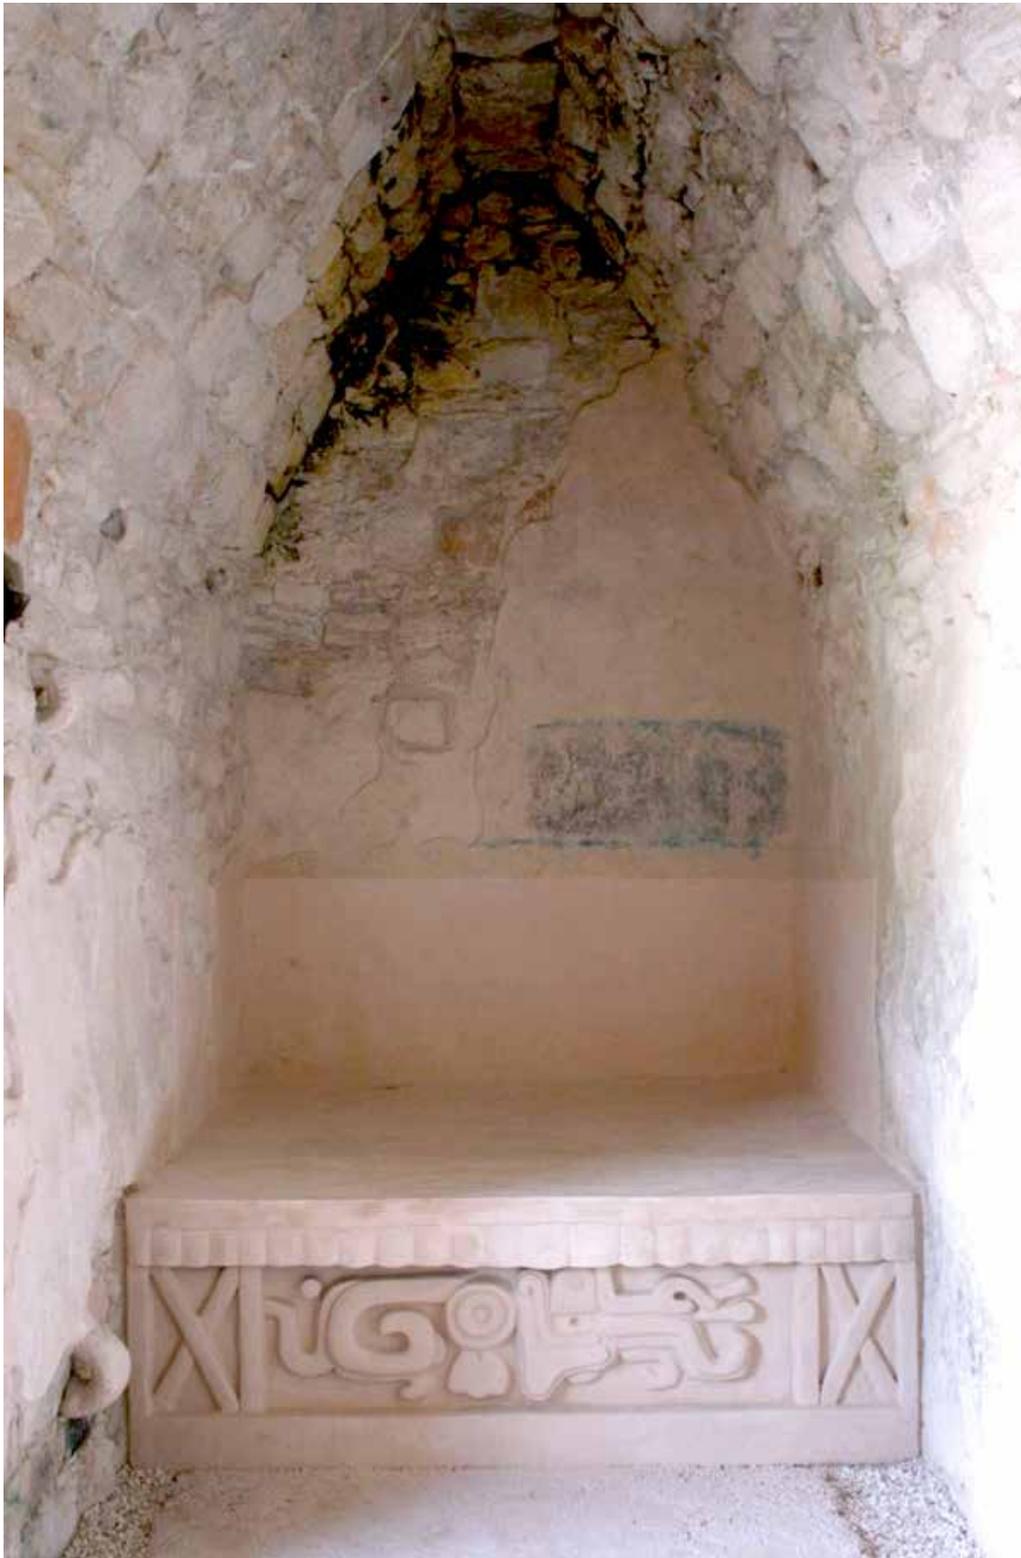
Figura 3. Sistema de re-enterramiento combinado con réplica de la banca con relieves de estuco del cuarto 33, Acrópolis. Imágenes: Alejandra Alonso. Proyecto de conservación de elementos decorativos y de recubrimiento de la zona arqueológica de Ek Balam, ©CNCPC-INAH.

Elementos decorativos de paramentos se han enterrado cuando no se ha podido controlar su exposición a la humedad directa o indirecta, tal es el caso de las bancas del cuarto 33, cuarto 41 y el paramento del cuarto 44 exterior. Estos elementos fueron re-enterrados en diferentes años (2013, 2016 y 2006). En todos los casos la exposición a la humedad fue el motivo principal para su re-enterramiento, especialmente porque los ciclos de humectación y evaporación provocaban recristalización de sales y con ello efectos negativos como la delaminación, pulverulencia y formación de escamas. En todos los casos sascab seco y limpio fue colocado en contacto con los relieves, y sobre este una capa de geotextil para sostener por la parte exterior gravilla limpia y seca muy fina, todos soportados por un muro de mampostería de retención.

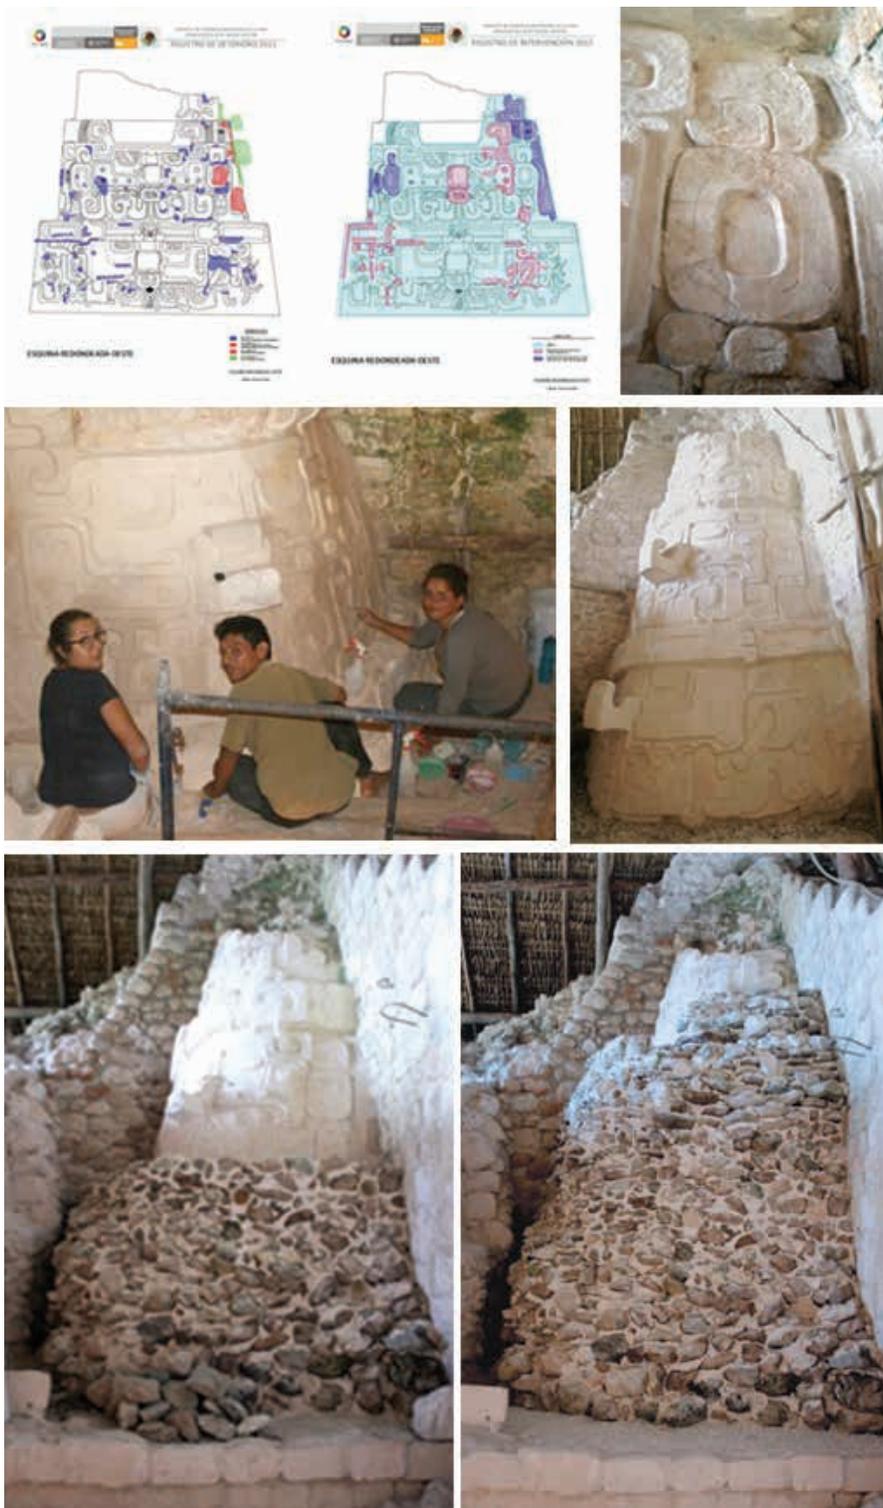
Figura 4. Sistema de re-enterramiento de elemento arquitectónico con relieves de estuco. Registro gráfico de daños y apariencia de la superficie que fue intervenida en la superficie de estuco disgregado, y aplicación del re-enterramiento. Esquina redondeada oeste, Acrópolis. *Imágenes: Alejandra Alonso. Proyecto de conservación de elementos decorativos y de recubrimiento de la zona arqueológica de Ek Balam, ©CNCPC-INAH.*

Otros elementos exteriores con cubiertas de protección son los elementos modelados en las esquinas redondeadas del quinto cuerpo de la Acrópolis. Estos elementos recubren la esquina decorándolas y han sido objeto de diversas intervenciones dado que la captación de humedad por la parte superior y posterior ha representado un problema de conservación grave. La fragilidad de las capas más finas de relieve refleja haber estado sometida a un proceso de erosión y desgaste grave por la deposición de sales en la superficie, y la consecuente pérdida de la superficie del enlucido en láminas, escamas y la consecuente pulverulencia. Esto ha generado también ataque microbiológico y ha sido una de los principales razones por las que el re-enterramiento fue elegido como tratamiento de estabilización y prevención.

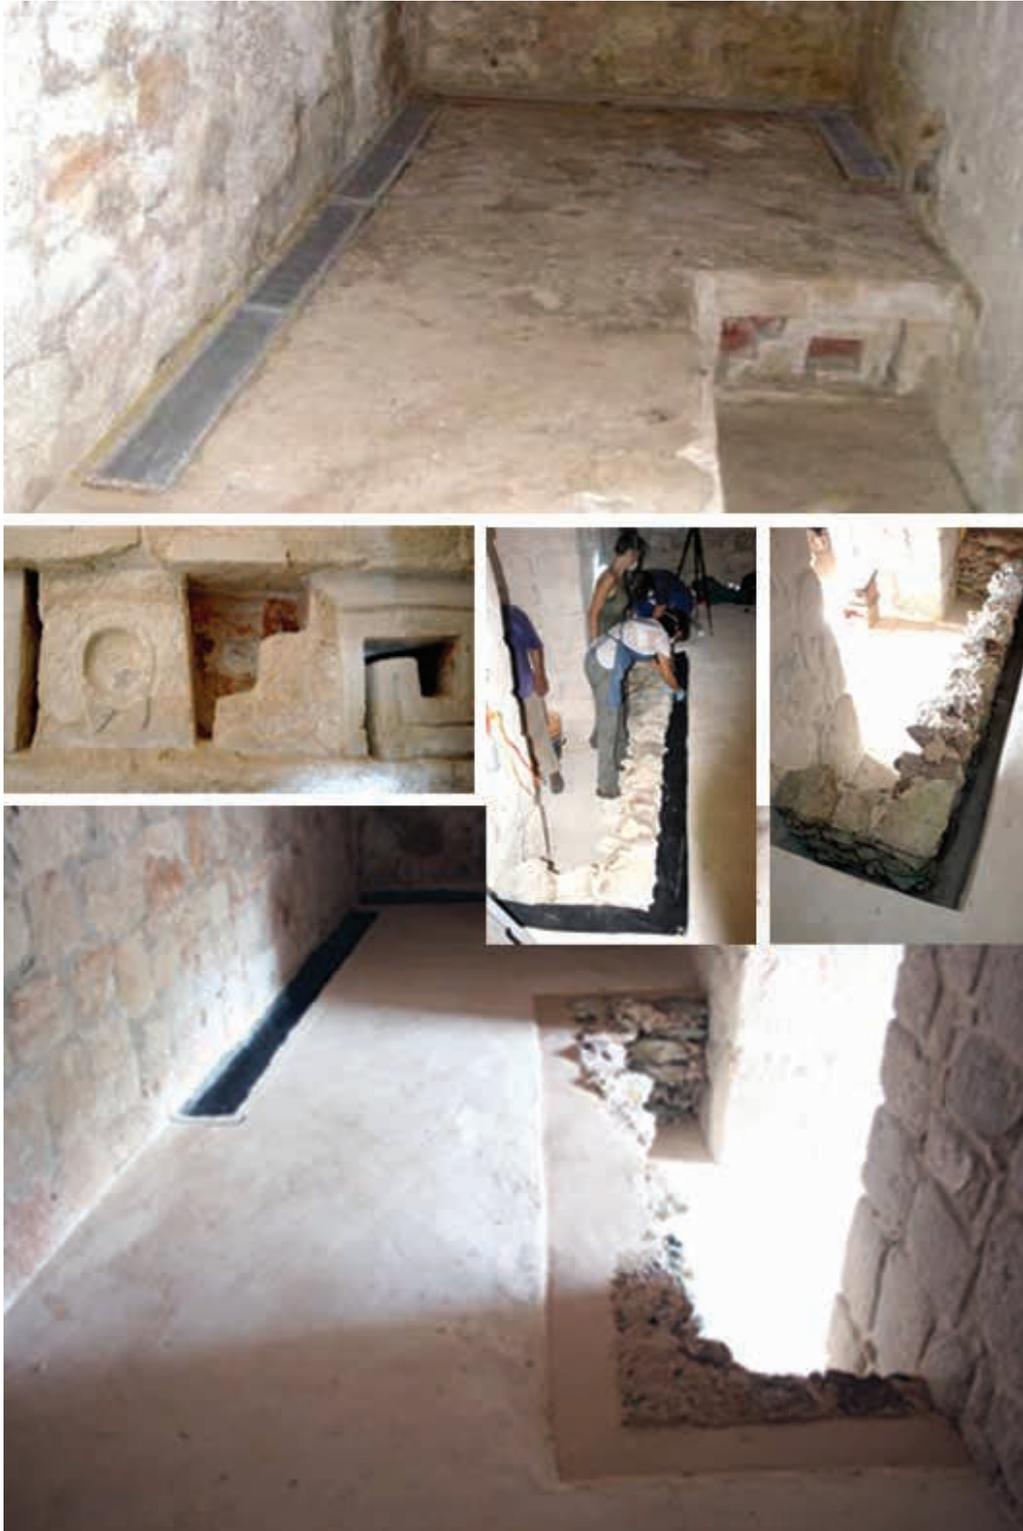
**Figura 5.** Re-enterramiento de la banca con relieves de estuco al cuarto 41 dentro del cuarto 44, en la Acrópolis. Este elemento se re-enterró en el 2016. *Imágenes: Alejandra Alonso. Proyecto de conservación de elementos decorativos y de recubrimiento de la zona arqueológica de Ek Balam, ©CNCPC-INAH.*

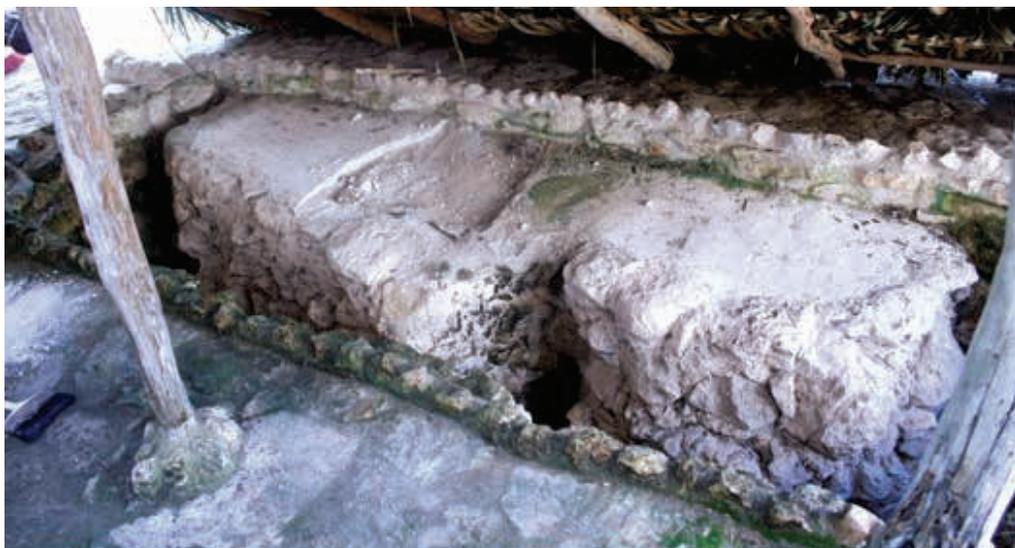
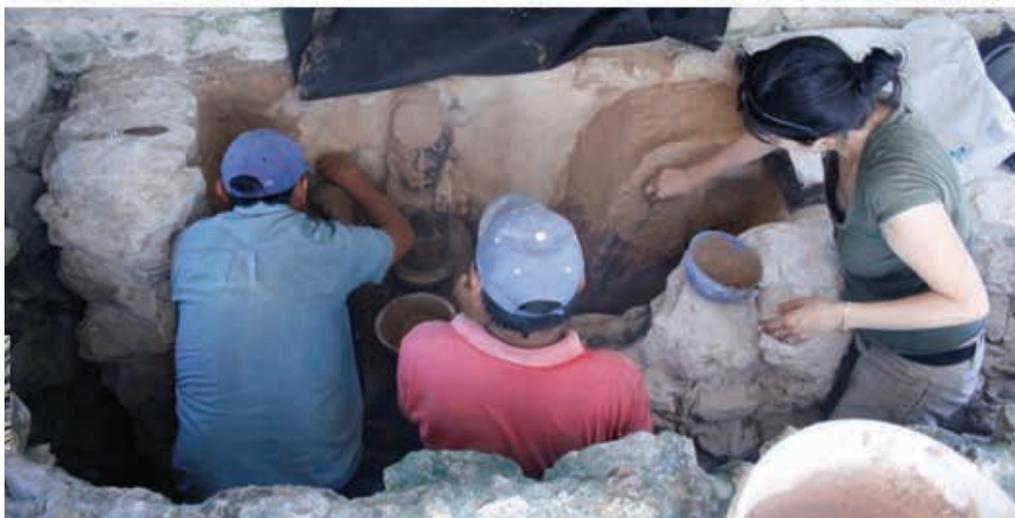
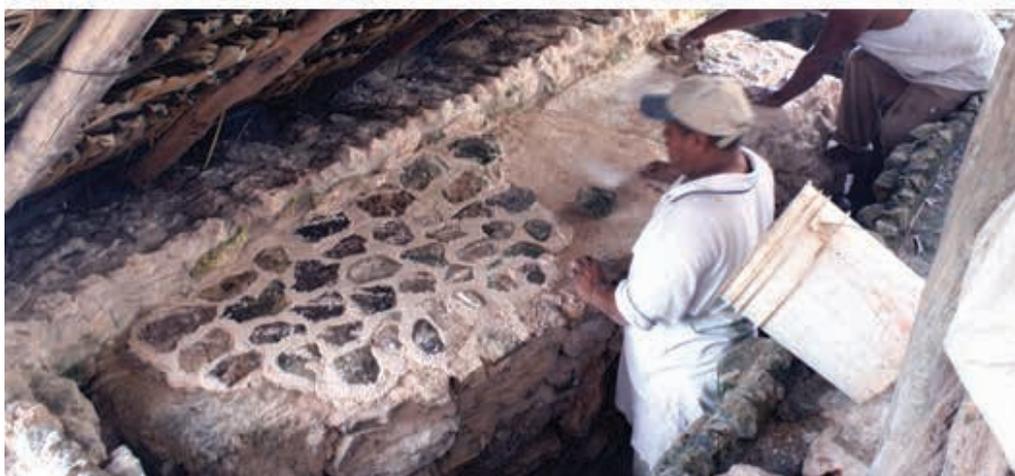
Figura 6. Re-enterramiento de un elemento decorativo de una fachada de una subestructura del cuarto 44. Imágenes: Alejandra Alonso. Proyecto de conservación de elementos decorativos y de recubrimiento de la zona arqueológica de Ek Balam, ©CNCPC-INAH.

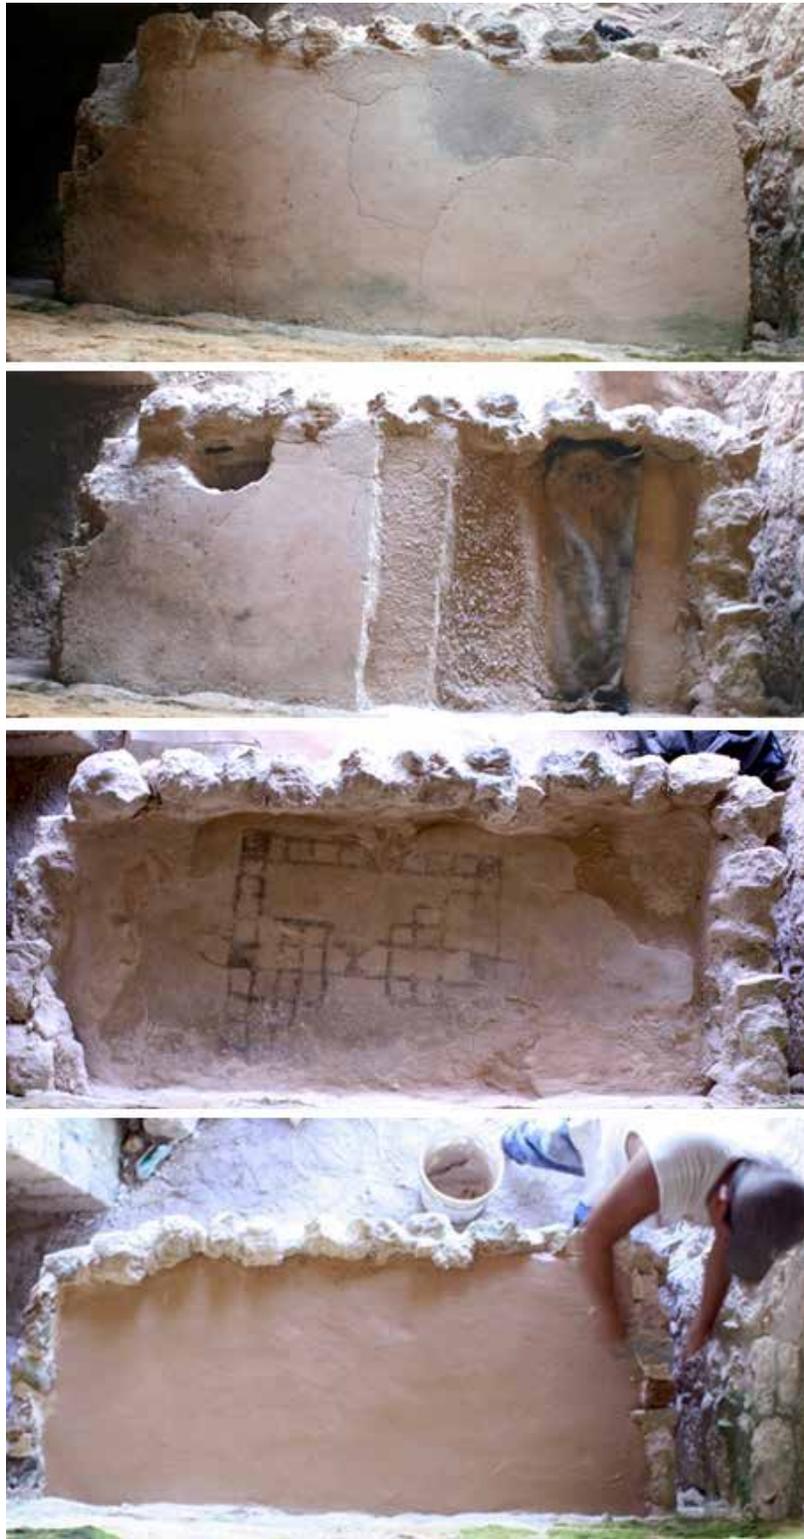
Figura 7. Re-enterramiento de un elemento decorativo denominado Patolli sobre las superficies de una banca en la sección oeste de la Acrópolis. Imágenes: Alejandra Alonso. Proyecto de conservación de elementos decorativos y de recubrimiento de la zona arqueológica de Ek Balam, ©CNCPC-INAH.
