EL TEMPLO DE QUETZALCOATL EN IXTLAN, NAY.

JOSÉ CORONA NÚÑEZ

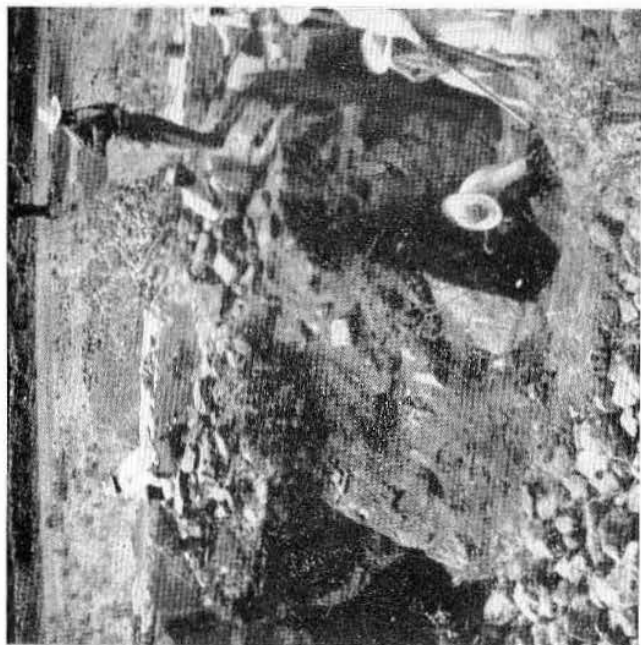
Lám. VI.—Vista del lado sur de la plataforma al ser descubierta. Muestra el estado en que apareció la escalera.

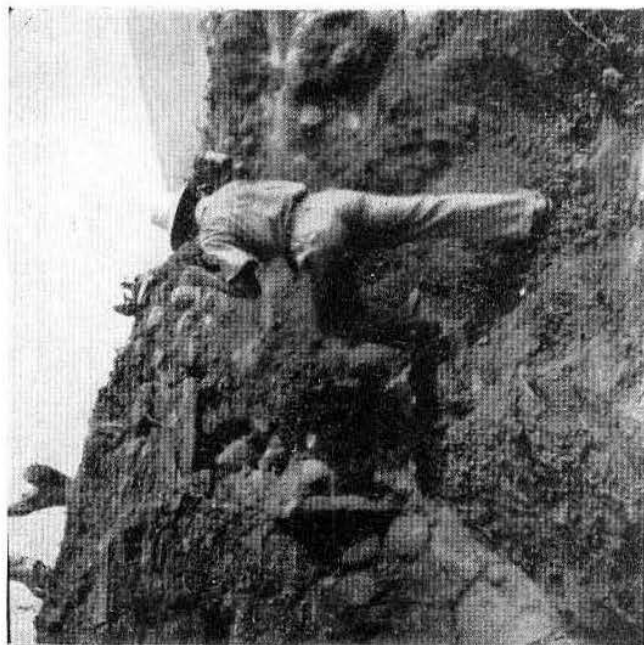
Lám. XVII.—Momentos en que comienza a descubrirse la escalera SE.

Se continuó la exploración del cuerpo del monumento por el lado oriente hasta llegar a localizar la escalera sureste, encontrándose antes de ella una destrucción hecha por los buscadores de tesoros que abarcó parte del talud y del pretil superior, destrozando también el pasamanos izquierdo de dicha escalera. El pasamanos derecho estaba arruinado, formando sus piedras un montón junto a la escalera. Esto indica que todas las escaleras que circundan el monumento tuvieron los pasamanos que en parte conserva la escalera noreste y que han desaparecido por excavaciones clandestinas o por haber estado ya arruinadas al irse cubriendo este monumento por la cimentación de la estructura superior. El proceso del descubrimiento de la escalera sureste puede verse en las láminas XVII-XXI, y la reconstrucción que de ella se hizo, en la XXIII y XXIV.

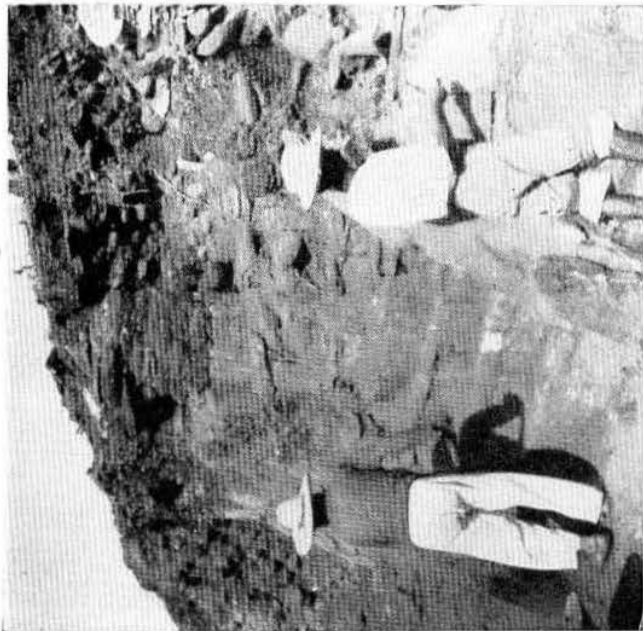
Lám. XXI.—Escalera SE. al terminar de descubrirse.

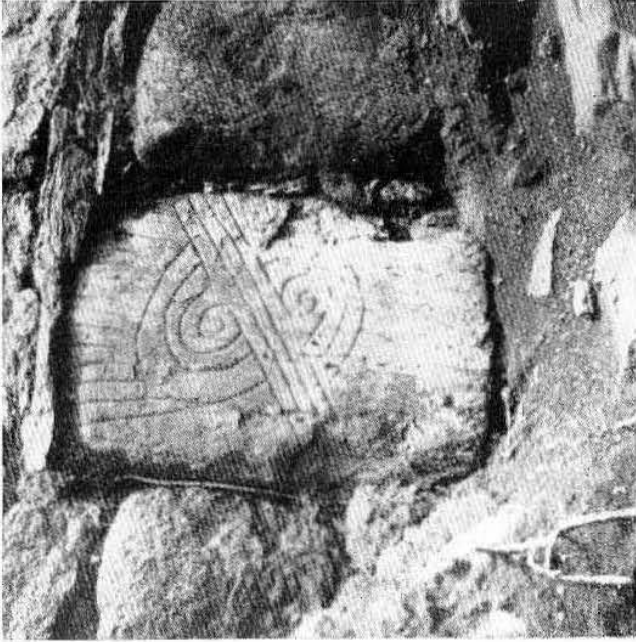
Lám. XXV.—Dibujo esgrafiado que presenta la piedra encerrada en una circunferencia de la lámina anterior.

En la construcción de este monumento, subestructura II, se emplearon piedras con grabados que quizás hayan pertenecido a la subestructura I. Una de ellas se encontró a la derecha de la escalera sureste, empotrada en el muro y bajo la chapa de lajas que forma el talud, ostenta dos cortes de caracol o concha, opuestos uno a otro, y una especie de cabellera, como si se tratara de una representación de Venus. A la derecha de la escalera oeste se encontró, formando parte del enchapado de lajas del talud, una piedra pequeña con efigie antropomorfa, y sobre el lado izquierdo de esta escalera otras dos más, una con un *chimalli* y la otra con un *xonecuilli* en dibujo esgrafiado (láms. XXV, XXX-XXXII).

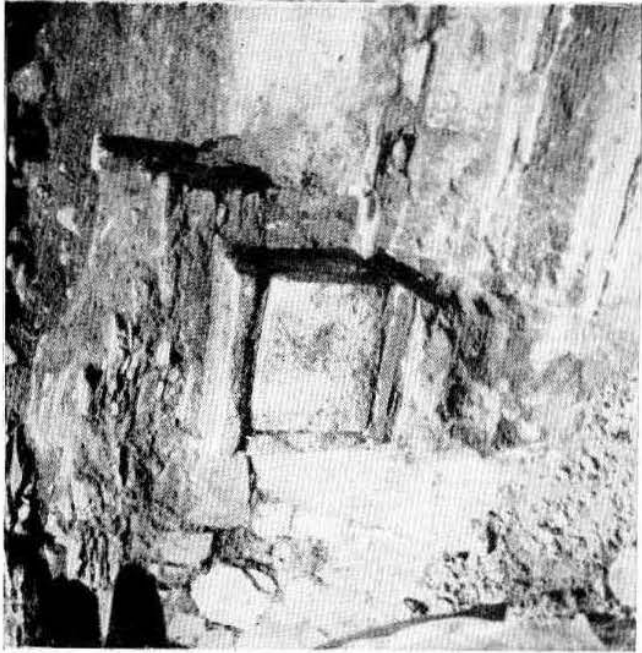
Lám. XXVIII.—Remate de la alfarda de la escalera oeste.

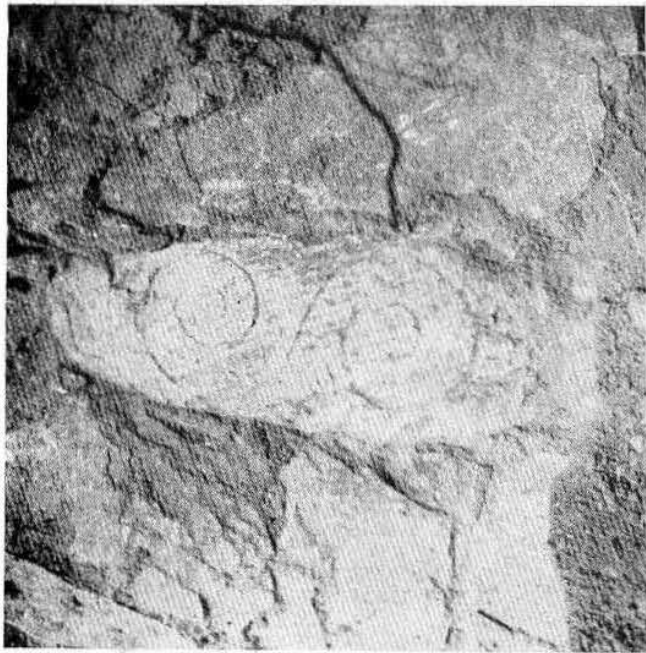
Lám. XXXII.—Piedra empotrada en el muro izquierdo de la esca-
lera occidental, mostrando un *xonecuilli*.

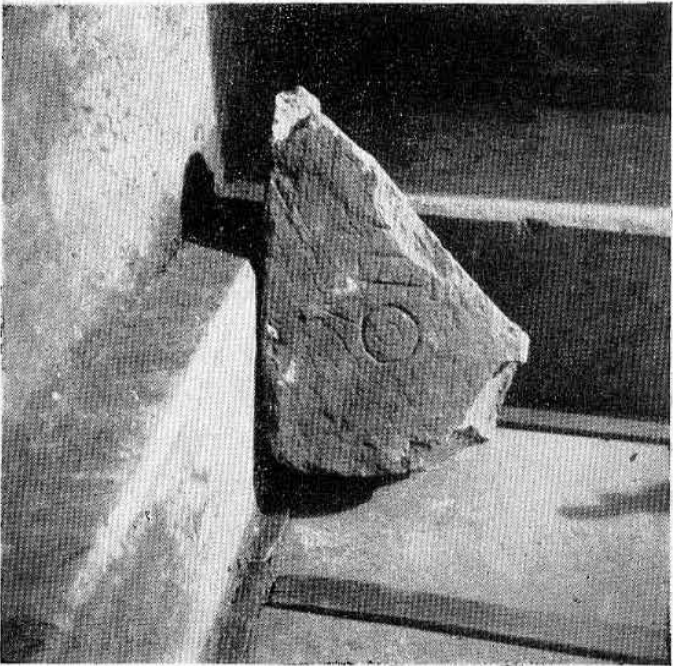
Lám. XXXV.—Piedra con numeral, que sirvió de construcción en la subestructura II.

Al desarmar algunos tramos del pretil superior se localizaron dos losas rotas, con dibujos esgrafiados. Una muestra un brasero con efigie, en forma de copa, que tiene a los lados dos discos, uno partido en cuatro y el otro con varias líneas radiales. La otra presenta parte de un numeral en barras y puntos, lo que constituye un dato más para relacionar este monumento
