Mitla, rescate de la tumba 1-89

Nelly Robles García

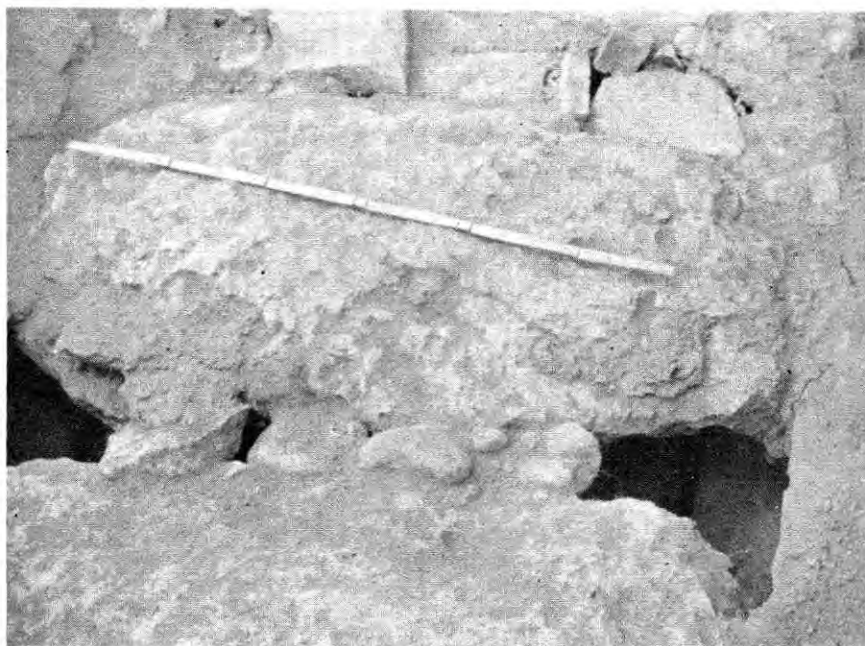
Se compone de una sola cámara con una laja como puerta y cuatro lajas irregulares como cubierta. El sistema constructivo de la cubierta fue similar al de la Tumba 2 del conjunto de las columnas de Mitla; entre laja y laja, tenía cuñas que le permitieron cierta

Foto 2. Detalle del sistema constructivo de la cubierta.

elasticidad en caso de movimientos. El interior presentaba el piso estucado y pintado de rojo; un ligero zoclo de todo el perímetro, que midió 10 cm de altura y 7 cm de ancho. Los muros este, sur y oeste, fueron cubiertos por tableros contruidos con piezas geométricas talladas de piedra, que en su interior tenía ensambladas grecas de

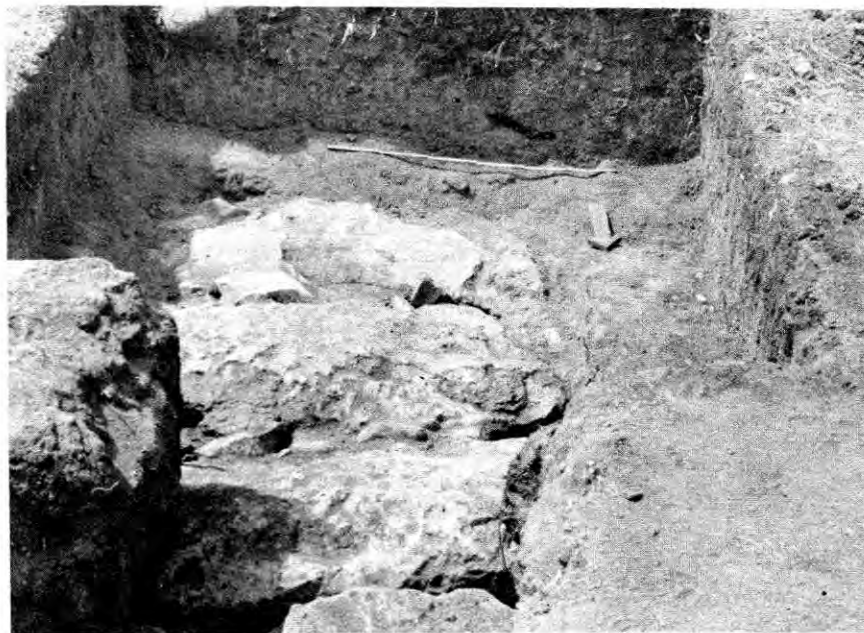
Después de vaciar la tumba, fue evidente que el saqueo se realizó rompiendo con barreta la primera laja al norte de la cubierta. La estrategia de excavación, por nuestra parte, consistió en calcular el largo y ancho de la tumba y realizar una cala de 2 x 2 m, a fin de descubrir toda la cubierta. Se encontraron dos capas de relleno; una de tierra café obscura sin material arqueológico, de espesor variable entre 30 y 40 cm, y la otra de lodo muy compacto y duro, mezclado con cal y piedras que sirvió para afirmar la cubierta de la tumba, que tuvo un espesor variable de entre 15 y 20 cm. La excavación del poco relleno primario se realizó con herramienta

Foto 1. Vista de la cubierta expuesta.
