María de Lourdes  
López Camacho  
Museo Nacional de Historia, INAH

Marisela Velásquez Monroy  
Coordinación Nacional  
de Monumentos Históricos, INAH

## El último traslado del monumento funerario de la batalla de Molino del Rey, 1847

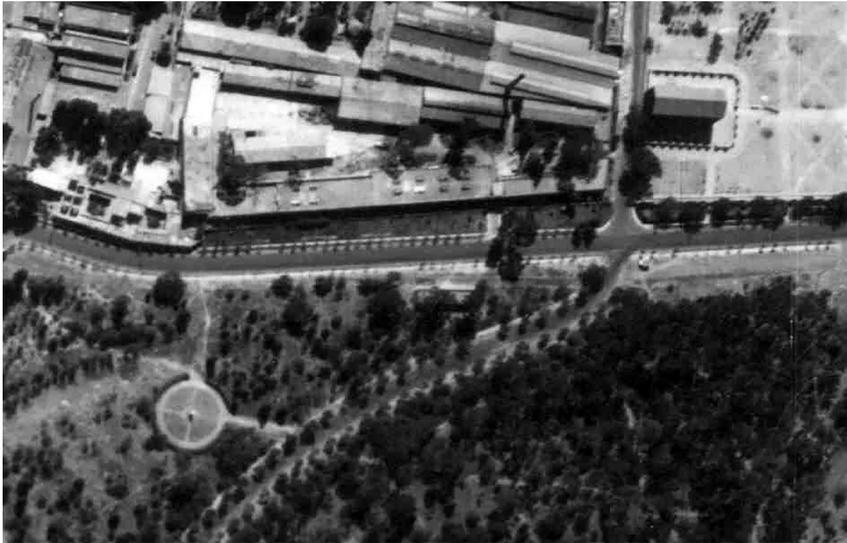
Fig. 2. Detalle de fotografía aérea, vuelo 1936. El monumento de la batalla del 1847 se observa dentro del círculo o rotonda de la parte baja izquierda de la imagen. Fuente: Archivo Fotográfico de la Dirección de Salvamento

En 1919 el rancho será expropiado por parte del gobierno de Venustiano Carranza, “y a partir de 1936, durante el gobierno de Lázaro Cárdenas, se convirtió en la residencia presidencial de Los Pinos” (Salas, 1988: 26). Para 1985, como resultado del crecimiento y transformación de la Ciudad de México, el obelisco funerario de la batalla de 1847 (figura 2), que se

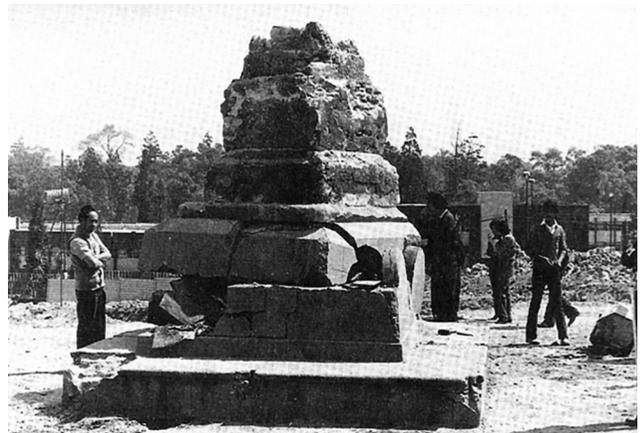
Fig. 3. Monumento dañado. Recuperado de: <<http://1.bp.blogspot.com/eVmmqjMdWBk/TdK9sBR0W/AAAAAAAAAzI/bF7jG-bhPGZ4/s1600/Imagen%2B1.png>>, consultada el 17 de agosto de 2018.

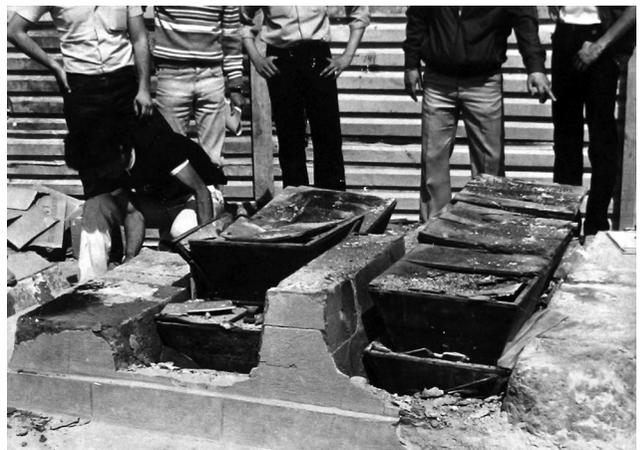
Fig. 4. Urnas recuperadas en 1985. Fotografía expuesta en la Galería de Historia, del Estado Mayor Presidencial

En este sitio se recuperaron 12 urnas (figura 4) de madera (34.5×47.5×27.5 cm) de forma trapezoidal, con soportes torneados y tapa; en ellas se preservaban los restos óseos de 15 oficiales distinguidos caídos en la batalla. La plataforma donde se localizaron las urnas era cuadrada, con dimensiones de 3.47 m por lado y 0.43 m de altura. En la parte externa presentaba bloques rectangulares de chiluca como paramento y al interior estaba construida a base de cantos rodados unidos por mortero. Aproximadamente a “45 cm abajo del muro central de las bóvedas, fue encontrada una urna de cantera rosa de 51 cm de largo por 29 cm de ancho y 22 cm de altura con una perilla de vidrio azul en la parte superior y un florón de metal al centro” (Sala, 1988: 16); dentro de esta caja de piedra había otro contenedor de plomo con diversos documentos y monedas relacionados con la batalla de Molino del Rey.

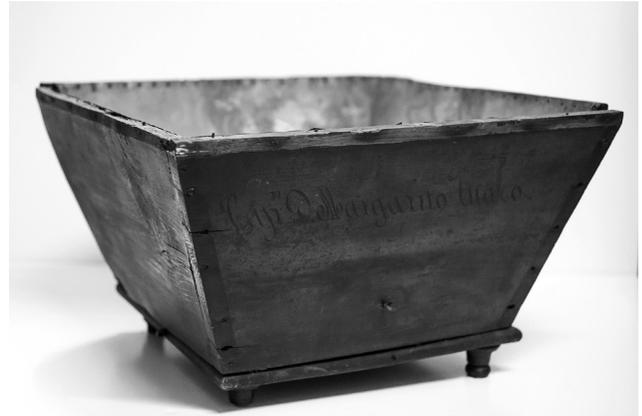
Fig. 5. Urna de madera (34.5×47.5×27.5 cm) con cuatro soportes de 4.5 cm (2 completos y 2 incompletos); tiene inscrito el nombre del capitán Margarito Zuazo. Fuente: MNH.

Algunas de las piezas que integraban el monumento en un primer momento estuvieron en el departamento de Antropología Física del Museo Nacional de Antropología, posteriormente se integraron al depósito de colecciones del Museo Nacional de Historia el día 4 de julio de 1988;<sup>6</sup> se tiene registro de la entrada de 36 piezas entre urnas, pergaminos, periódicos, monedas, entre otros objetos.<sup>7</sup> Una parte de estos objetos debieron ser solicitados en calidad de préstamo al Museo Nacional de Historia por parte de la Presidencia de la República después de 1988, porque algunos de ellos se localizaron exhibidos en la Galería de Historia de la Residencia Oficial de Los Pinos, por ejemplo, la urna del general Lucas Balderas, similar a la que conserva el Museo Nacional de Historia del capitán Margarito Zuazo (figura 5).

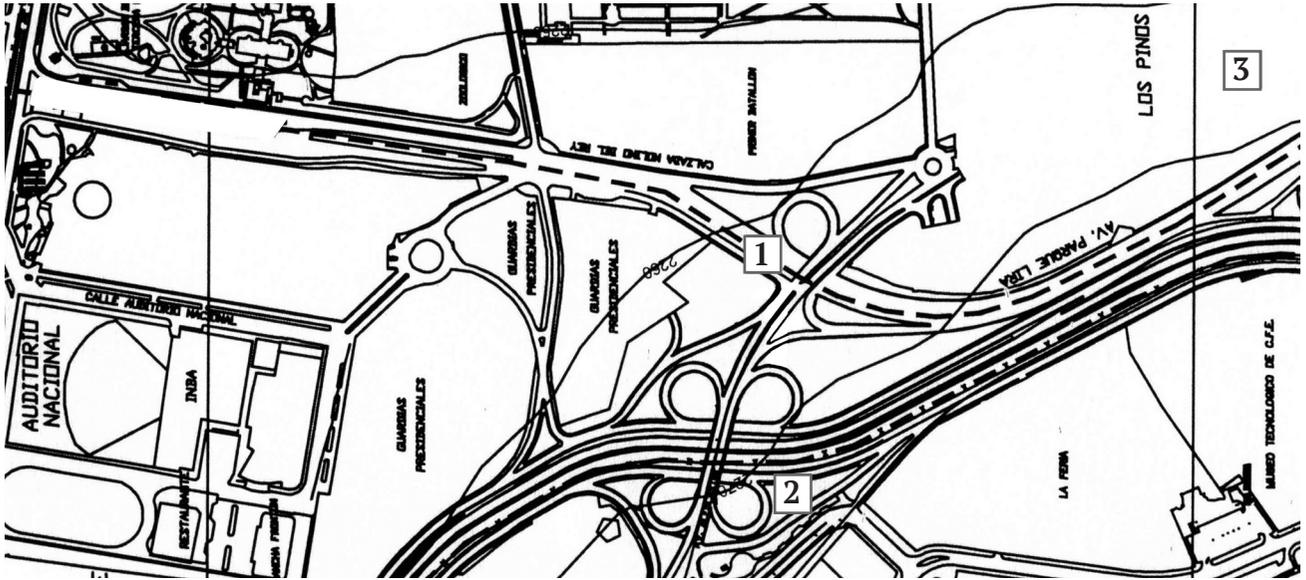
Fig. 9. Mapa con las diferentes ubicaciones del monumento fúnebre conmemorativo de la batalla de Molino del Rey: 1. Localización de 1856 a 1985; 2. La ubicación a partir de 1985 hasta el 2014, y 3. Su actual ubicación.

Entre el mes de enero y febrero de 2014 fue nuevamente cambiado de lugar; de acuerdo con oficios del Estado Mayor Presidencial, éste sería reubicado "al sitio original en que se encontraba", propiamente, cerca del lugar donde se levantó por primera vez (figura 9).

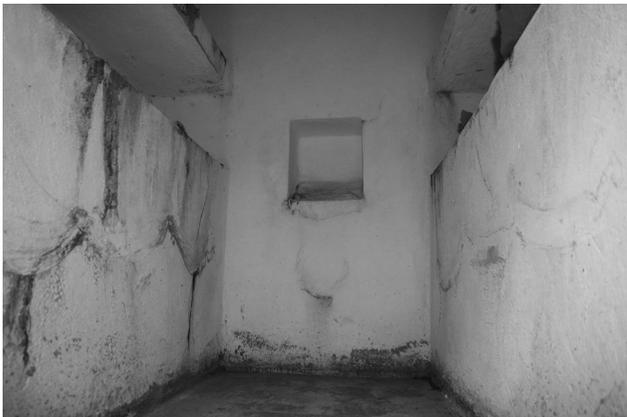
Fig. 10. Cámara del monumento vacía. Fotografía: Ma. de Lourdes López Camacho.

El día 9 de enero, el monumento se encontraba ya sin urnas (figura 10) y siendo preparado para su traslado (figura 11); por lo que se llevó a cabo la medición de todo el monumento y el registro fotográfico del proceso de traslado hasta su inauguración en su nuevo lugar.

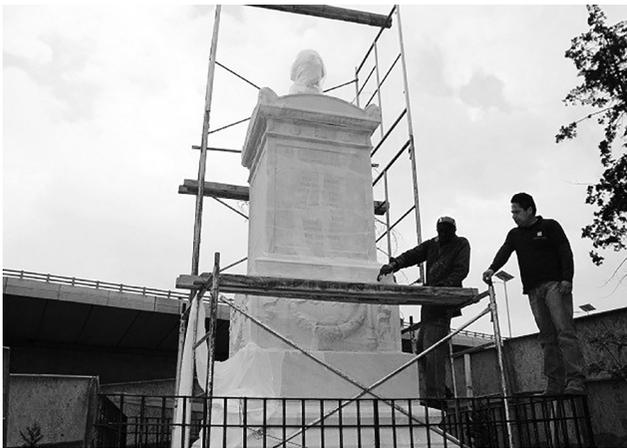
Fig. 11. Monumento velado, preparaciones para su traslado. Fotografía: Ma. de Lourdes López Camacho.

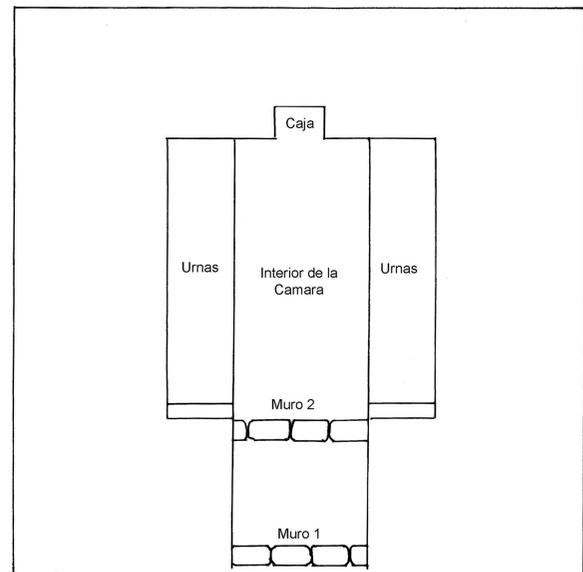
Fig. 12. Planta de la cámara del monumento.

INAH  
 MUSEO NACIONAL DE HISTORIA  
 DIRECCIÓN DE SALVAMENTO ARQUEOLÓGICO  
 Supervisión y vigilancia: traslado del monumento Molino del Rey.  
 Localización: 2a. Sección del Bosque de Chapultepec.  
 Planta de la cámara. Dibujo: MLLC.  
 Fecha: 1 enero a 18 de febrero del 2014. Esc. 1:20

Comenzó la elaboración de la planta y se prosiguió con el alzado completo del obelisco, aprovechando los andamios colocados a su alrededor. Se puede describir que la edificación, en forma general, se desplanta de una base cuadrangular de 3.43 m de concreto armado, con una altura de 1.36 m, y que presenta una base de planta también cuadrangular de 2.21 m, con una altura aproximada del monumento (sin contar la escultura que remata) de 5.50 m (figuras 12 y 13).

La medida de la escultura, desde la cabeza hasta el inicio de la base, tenía una altura de 6.36 m. En un principio se pensaba que el basamento sobre el zócalo era el área que contenía las urnas, no obstante éstas se encontraban en el interior del zócalo. El monumento se realizó sobre una base de bóvedas, con núcleo de mampostería recubierto por placas de mármol de 9 cm de espesor, algunas de éstas presentan pequeñas fracturas, desprendimientos y manchas negras-grises. En su segundo cuerpo, el monumento presenta placas con diferentes inscripciones:

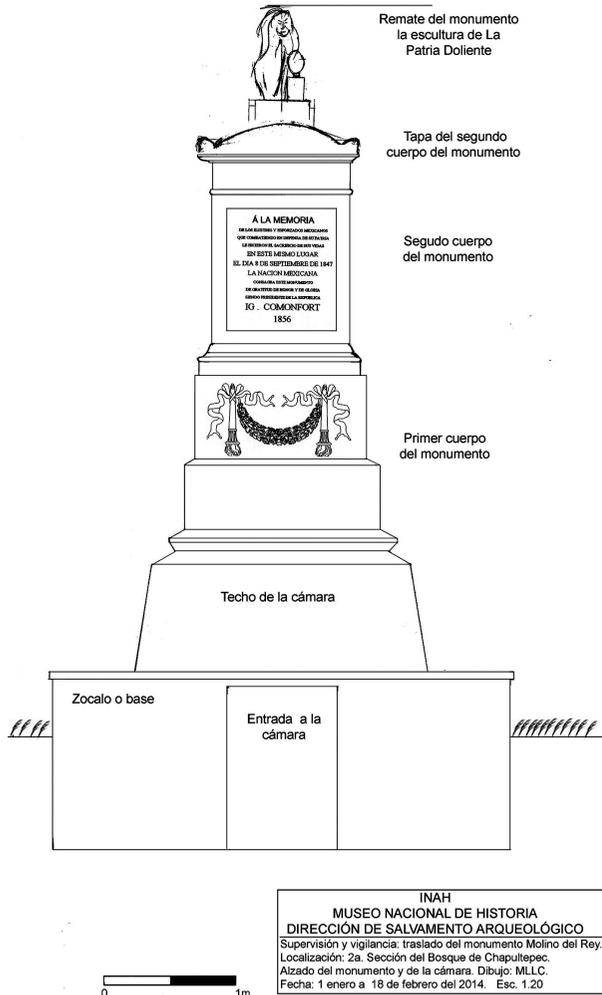
Fig. 13. Alzado poniente del monumento. Fotografía: Ma. de Lourdes López Camacho.

El primer cuerpo se compone de dos elementos de planta cuadrangular; uno sirve de base para el superior, que en sus cuatro caras presenta relieves de listones fúnebres y guirnalda con rosas y hojas de acanto. El segundo cuerpo (1.03 m por lado, con una altura de 1.68 m) presenta inscripciones en sus cuatro caras, mismas que serán abordadas más adelante; en la parte superior muestra un friso con motivos vegetales y remata este segundo cuerpo una cornisa decorada y una tapa con elementos semicirculares. Cabe mencionar que el monumento está recubierto con placas de mármol, que fueron veladas y numeradas para su traslado. En lo que corresponde a los textos grabados en algunas de esas placas, éstos fueron analizados ya en trabajos como *Molino del Rey: historia de un monumento*,<sup>9</sup> donde se examina de manera idónea su significado y simbolismo, por lo que no nos detendremos en este punto.

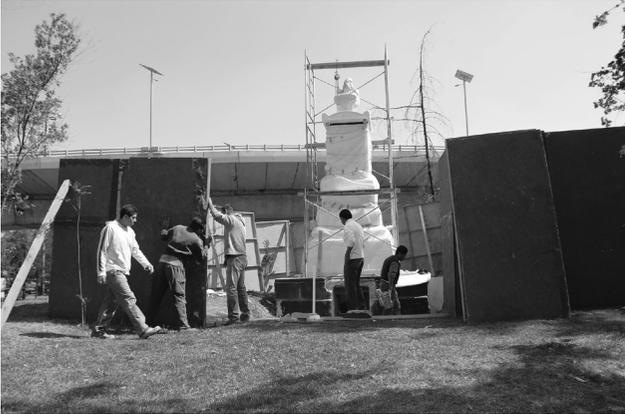
Fig. 14. Monumento preparado para su traslado. Fotografía: Ma. de Lourdes López Camacho.

El monumento fue velado y preparado para su traslado (figuras 14 y 15), que inició con el movimiento del remate (*La Patria doliente*) el día 22 de enero,<sup>11</sup> posteriormente se fueron desprendiendo las placas de mármol; para el 28 de enero ya estaban todas las partes del monumento en la residencia oficial de Los Pinos.

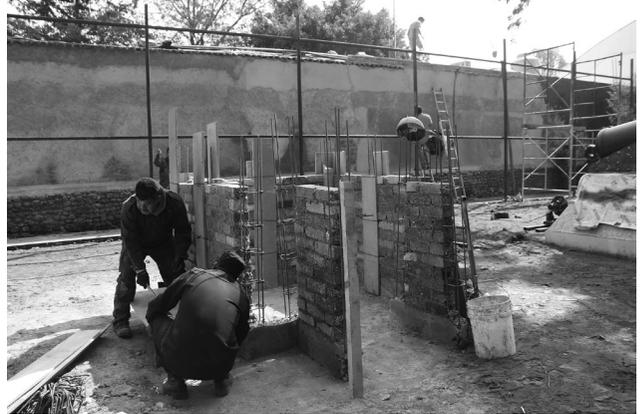
Fig. 16. Construcción del zócalo y cámara para la colocación del monumento.

Al mismo tiempo, se estaba construyendo en los jardines de la residencia presidencial El zócalo del monumento y su bóveda para colocar las urnas (figura 16); para inicios de febrero se estaban terminando las paredes donde se colocaron de nuevo las placas de mármol. El 11 de febrero se colocó el remate, la escultura de *La Patria doliente*, sobre el nuevo monumento (figura 17) y se inició la limpieza del mármol. En días previos al evento del 18 de febrero se trabajó a marchas forzadas para acabar a tiempo.

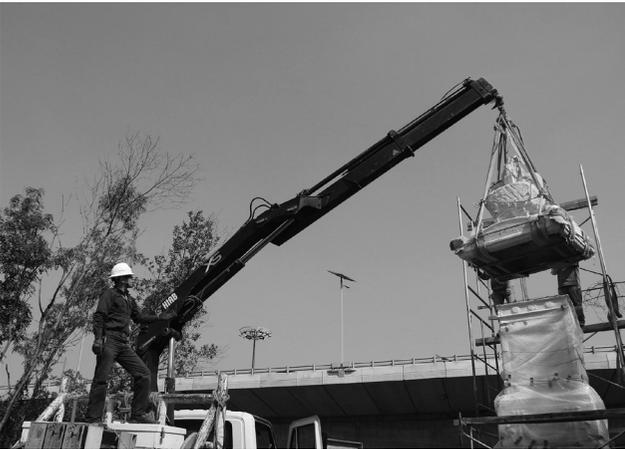
Fig. 15. Movimiento de *La Patria doliente*. Fotografía: Ma. de Lourdes López Camacho.

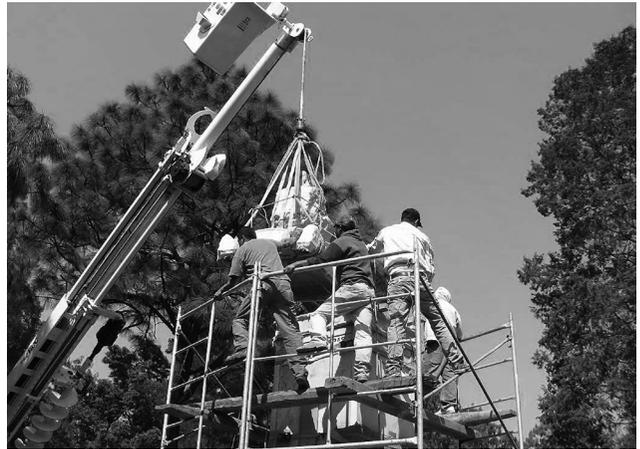
Fig. 17. Colocación de la escultura *La Patria doliente*.

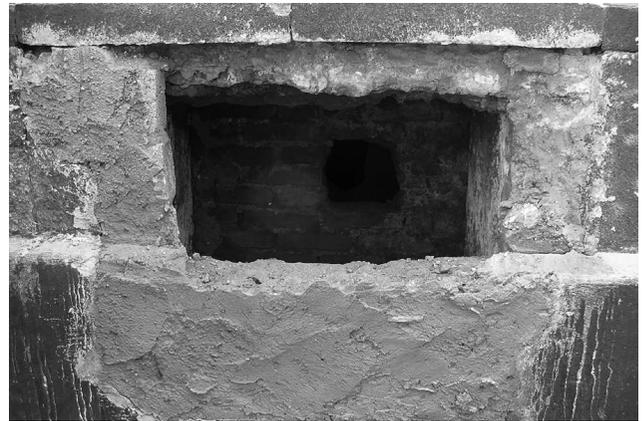
Fig. 19. Calas arquitectónicas de cimentación. Fotografía: Ma. de Lourdes López Camacho.

Posteriormente, el día 6 de enero de 2014, al realizar las calas arquitectónicas de la cimentación del monumento referido, se detectó la existencia de urnas en el interior, por lo que se notificó a la Coordinación Nacional de Monumentos Históricos y a la Coordinación Nacional de Arqueología del INAH, la cuales determinaron sellar y suspender trabajos hasta la llegada del personal especializado del INAH,<sup>8</sup> quienes extraerían las urnas (se tratara este punto más adelante), para posteriormente mover el monumento.

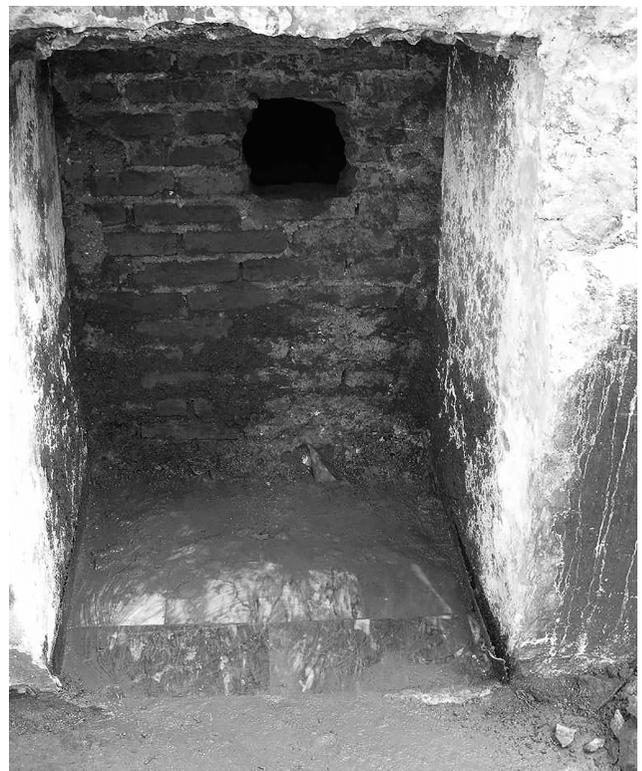
Fig. 20. Entrada a la cámara del monumento de Molino del Rey. Fotografía: Ma. de Lourdes López Camacho.

La entrada estaba bloqueada por dos muros: un muro de ladrillo (24×12.5×5 cm) de color rojo, pegados con cemento gris; en el espacio entre ese primer muro y el segundo, había parte de un relleno de cascajo, arena y fragmentos de cemento; en la parte

inferior se concentraba mucha humedad. Además, bajo el relleno, en el suelo, se observó un piso de mármol de color azul marino con motas blancas, formado por rectángulos de 20×40 cm. El segundo muro, de tabique de color rojo, presentó las mismas características que el primero (figura 20).

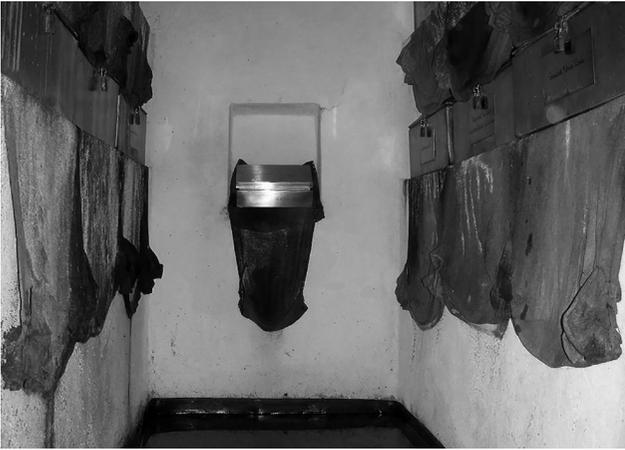
Fig. 21. Cámara del Monumento de Molino del Rey. Fotografía: Ma. de Lourdes López Camacho.

Frente a la entrada de la cámara del monumento, en dirección al poniente inicia una escalera formada por seis peldaños de basalto de color negro, hoy semiocultos por la tierra, que debieron servir como acceso para bajar a visitar el monumento. Después de la demolición de los muros de tabique que cerraban la entrada fue posible el ingreso a la cámara del monumento. Se encontró en el piso la presencia de agua (figura 21) aproximadamente de 3 a 5 cm. de profundidad, por lo que se extrajo el líquido y se procedió a secar la superficie.

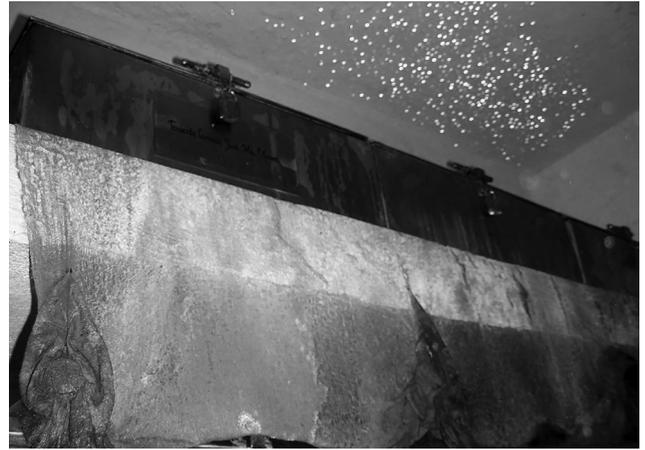
Fig. 24. Techo de la cámara con filtración de agua. Fotografía: Ma. de Lourdes López Camacho.

techo de la cámara se observó una capa de gotas de agua producto de las filtraciones (figura 24).

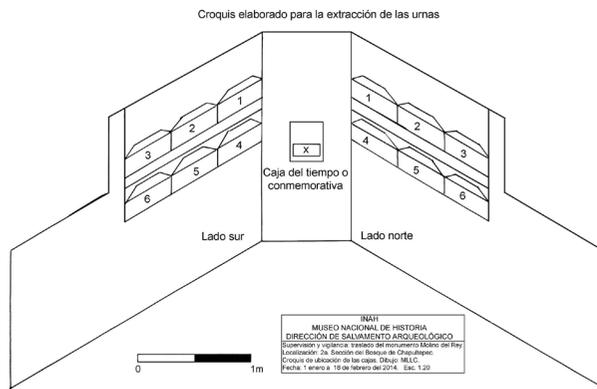
Fig. 22. Croquis de la cámara, ubicación de las urnas y su numeración. Fotografía: Ma. de Lourdes López Camacho.

En el piso se encontraron además cuatro placas metálicas que debieron pertenecer a las urnas que se encontraron sin el nombre del héroe militar correspondiente; las placas fueron fotografiadas y envueltas en plástico. Posteriormente se procedió a solicitar al Estado Mayor los materiales para el manejo y protección de las urnas. Entre tanto, se inició el registro fotográfico y toma de medidas de la cámara. Las urnas estaban colocadas en los muros laterales. En el muro norte había seis, distribuidas en un primer nivel tres cajas de acero inoxidable con candado y agraderas de bronce, y en el segundo nivel otros tres contenedores; lo mismo se observó en el muro sur, dando un total de doce urnas. En el muro oriente, aproximadamente a 80 cm arriba del nivel del suelo se veía una caja de acero de menores dimensiones (estaba inclinada), que podría corresponder a una caja de tiempo o conmemorativa. Las cajas presentaban agua en la superficie, los candados y herrajes tenían oxidación; para su extracción fueron numeradas del 1 al 6 las del muro norte y lo mismo para el muro sur (figura 22).<sup>12</sup>

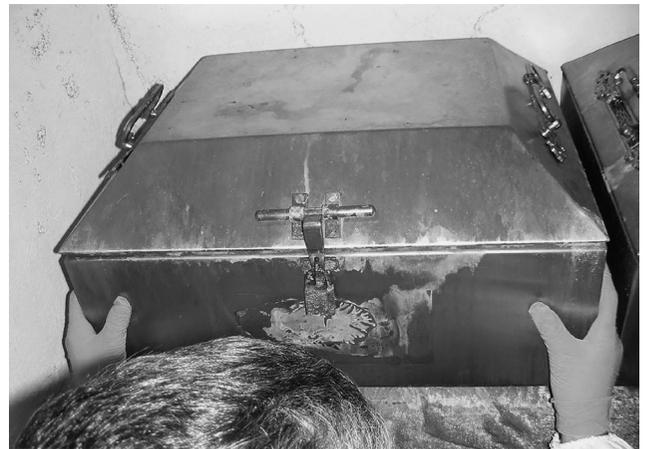
Fig. 25. Extracción de la urna 1 norte. Fotografía: Ma. de Lourdes López Camacho.

Después de ser extraídas (figuras 25 y 26), las urnas fueron envueltas en plástico y plástico burbuja (figuras 27 y 28), y luego se las identificó a través de la colocación de una tarjeta con un número. Se comenzó con el número 1 norte y así sucesivamente, hasta llegar a la caja 6, para después pasar a la caja 1 sur y llegar hasta la caja 6. Finalmente, se extrajo

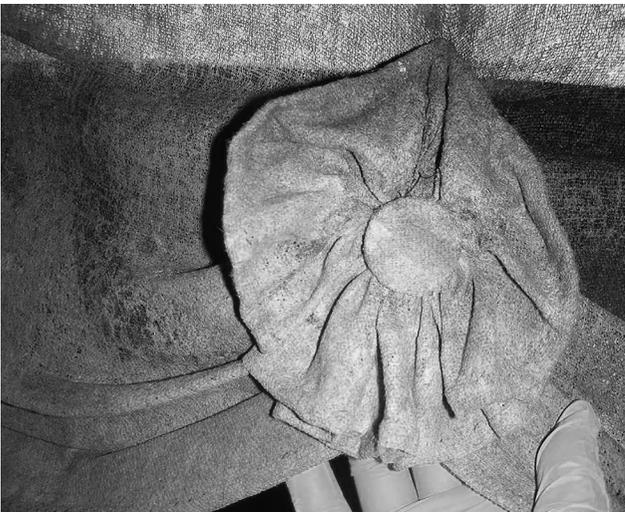
Fig. 23. Franela plisada con rosetones. Fotografía: Ma. de Lourdes López Camacho.

Las cajas estaban colocadas sobre unos trozos de franela que en su origen debió de ser de color negro, pero que para entonces se apreciaba en tonalidades grisáceas. Parte de esa tela también colgaba bajo las cajas en una especie de plisado y rosetones (figura 23); mostraba alto grado de humedad.

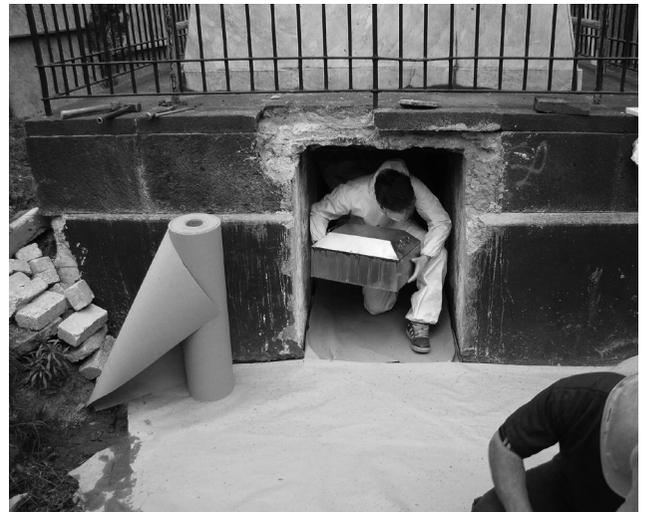
Fig. 26. Urna fuera de la cámara. Fotografía: Ma. de Lourdes López Camacho.

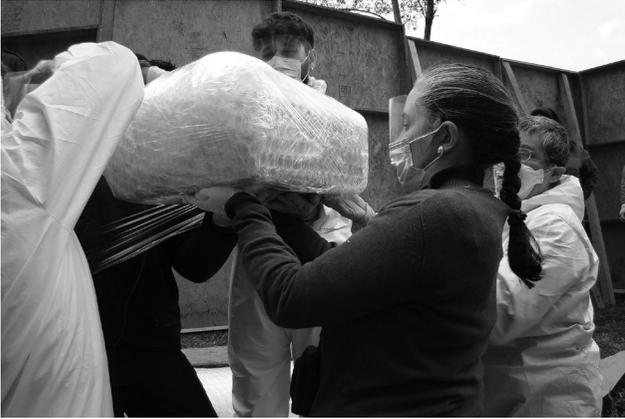
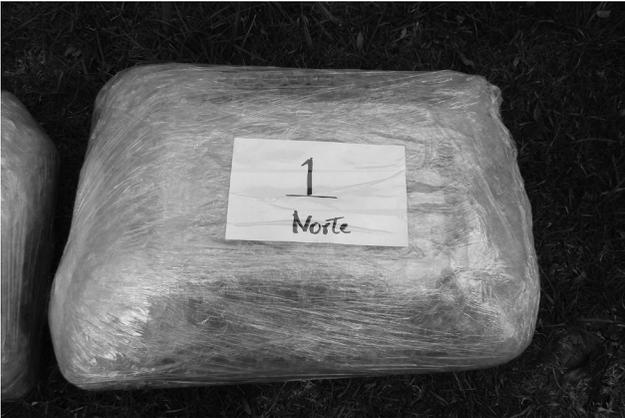
Fig. 27. Proceso de embalaje de las urnas. Fotografía de Tania E. Contreras.

Fig. 28. Embalaje final de la urna. Fotografía: Ma. de Lourdes López Camacho.

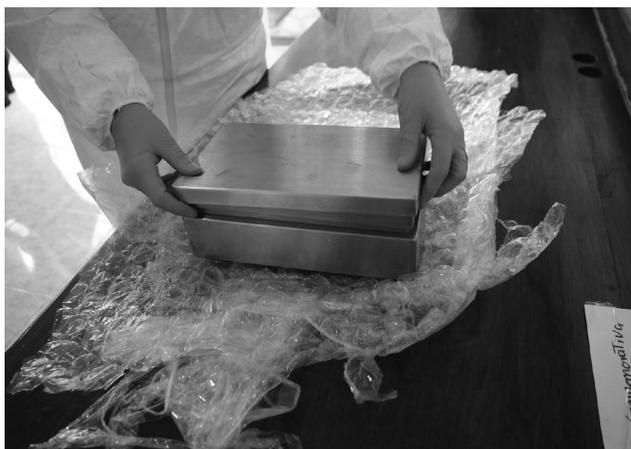
Fig. 29 Apertura de la caja conmemorativa. Fotografía: Ma. de Lourdes López Camacho.

El primer contenedor que se abrió fue la caja conmemorativa de 30×20 cm (figura 29), en su interior se encontró un rollo de papel mojado y documentos entre dos placas de acero inoxidable que tenían impreso el Escudo Nacional y el Escudo del Distrito Federal y estaban amarrados con un listón negro (figura 30), estos objetos fueron guardados nuevamente en la caja que se volvió a empaquetar.

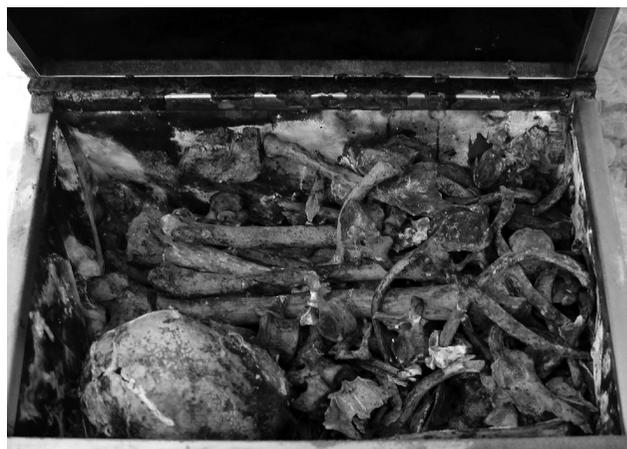
Fig. 32. Contenido de la caja 2 norte. Fotografía: Ma. de Lourdes López Camacho.

A continuación, se procedió a la apertura de las 6 urnas denominadas “norte”, de los cuales sólo mostramos un ejemplo: la urna 2 norte (figura 31). Ésta conservó una placa con la leyenda: “Subteniente Amado Urbina”, al abrirla fue evidente la marcada oxidación entre la unión de la tapa y la caja, incluso había líquido en su interior y sólo permanecían algunos rastros de la tela de color negro con que estuvo forrada alguna vez. Entre los restos óseos que contenía se pudo apreciar un cráneo, costillas, vértebras y huesos largos (figura 32). Los huesos albergaban hongos.

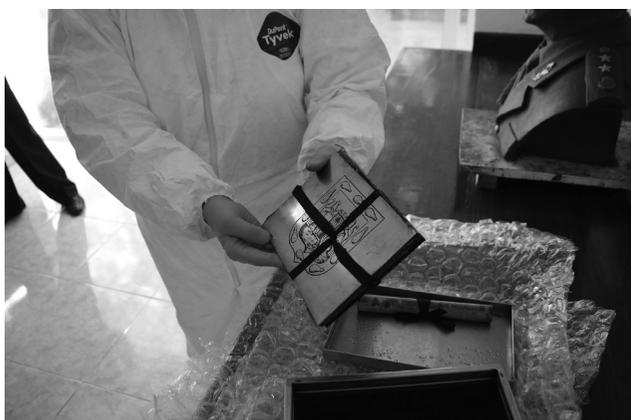
Fig. 30. Objetos contenidos en la caja conmemorativa. Fotografía: Ma. de Lourdes López Camacho.

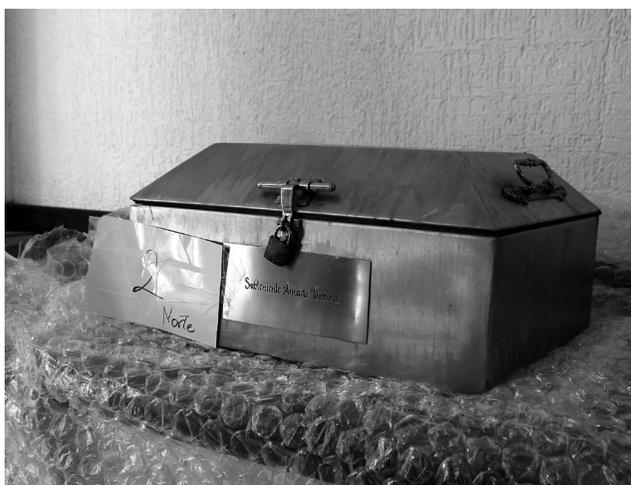
Fig. 31 La caja 2 norte. Fotografía: Ma. de Lourdes López Camacho.

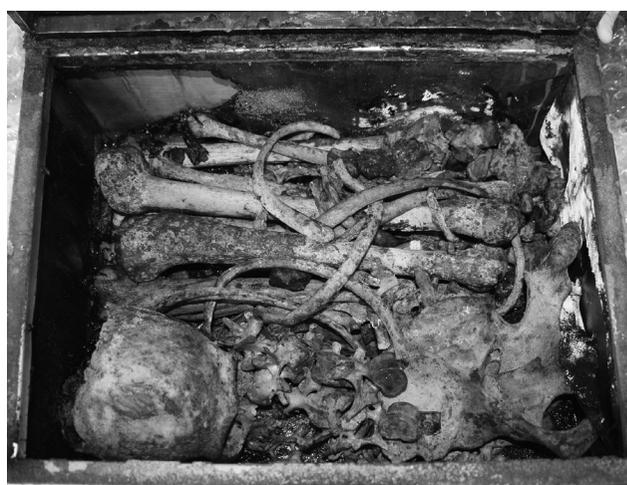
Fig. 34 Contenido de la caja 1 sur. Fotografía: Ma. de Lourdes López Camacho.

La apertura de las 6 urnas denominadas “sur”, de las que también sólo mostramos un ejemplo, la urna 1 sur, la cual no presentó placa (figura 33). Al abrir la caja se observaron costras de óxido entre la unión de la tapa y el cuerpo del contenedor; en este caso, tampoco se encontraron restos de la tela negra que forraba la caja. Al continuar inspeccionando su interior fueron reconocidos un cráneo, huesos largos, costillas y vértebras (figura 34). También presentó líquido y hongos.

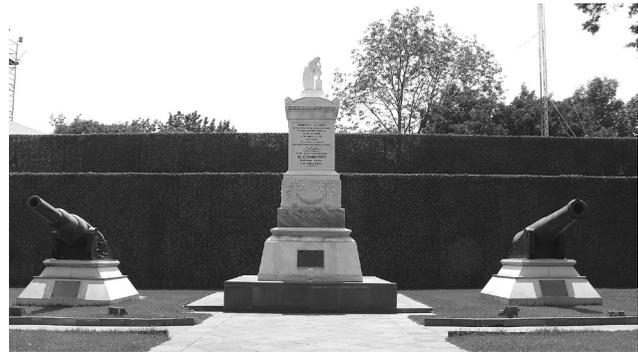
Fig. 35. Monumento en los jardines de la residencia oficial de Los Pinos.

El estado en que se encontraron los restos óseos, a simple vista, planteaba la evaluación de la viabilidad de su restauración y del tiempo que implicaría realizarla. El factor tiempo era preocupante para los militares debido al cumplimiento de ciertos compromisos, ya que se tenía contemplada la realización de una serie de eventos en torno al monumento ese año.<sup>13</sup> Destacaba por su importancia la ceremonia del 8 de septiembre de 2014, fecha de conmemoración del 167 aniversario de la batalla de Molino del Rey, y la inhumación de los restos de los 15 héroes que ofrendaron su vida frente a la invasión estadounidense de 1847; también se colocaría una caja del tiempo dentro del monumento por parte del presidente en turno, además de otros eventos. En la fecha señalada se reinauguró en su nuevo espacio, flanqueado por dos cañones en los jardines de la residencia oficial, donde a partir de entonces, será objeto de ceremonias cada 8 de septiembre (figura 35).
