Comentarios al informe del arqueólogo Horacio Corona Olea

Resultados de la Comisión de Rescate de piezas arqueológicas que aparecieron en las obras de drenaje practicadas con motivo de la transformación de la Plaza de La Constitución de la Ciudad de México, D.F. (1958)*

Horacio Corona Olea

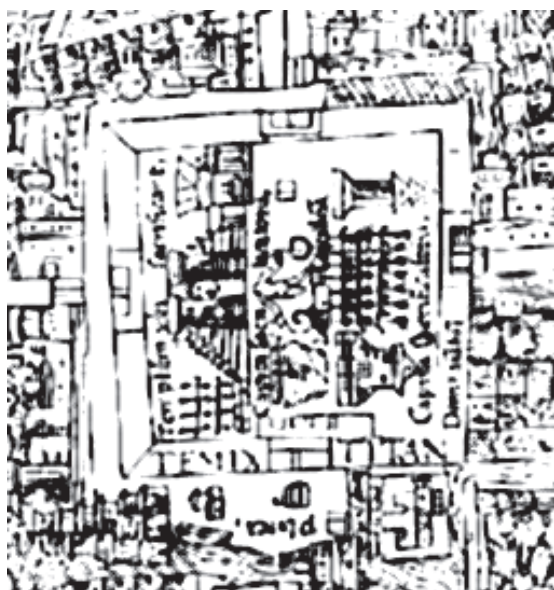
palabras de Cortés el plano atribuido a él y publicado en Nuremberg en 1524, puesto que allí se aprecia claramente la plaza, ubicada hacia el sur del recinto sagrado (fig. 1).

● Fig. 1 Detalle del plano atribuido a Hernán Cortés, con la plaza hacia el sur del recinto sagrado principal.

De los lugares citados anteriormente, Cortés no menciona construcción alguna en el área de la plaza, refiriéndose más bien a aquellas que la rodeaban. Sin embargo, el plano muestra dos edificaciones: una en su mitad poniente, situada —como lo señaló Ignacio Alcocer— donde funcionó el mercado del Parián durante el siglo XVIII y la primera mitad del XIX (Alcocer, 1935: 12), y la otra en su porción oriental, alineada con el acceso meridional del recinto sagrado. La plaza se aprecia limitada hacia el sur por una acequia, y hacia el oriente por el Palacio de Motecuhzoma II o Casas Nuevas. La acequia corresponde a la que sería llamada de la Soledad o Acequia Real durante la época novohispana.

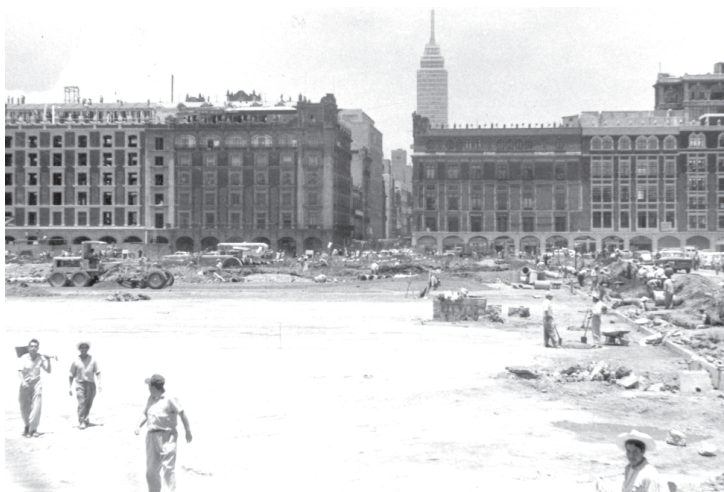
● Fotografía 2 Vista de la obra de transformación de la Plaza de la Constitución por la que puede apreciarse la forma en que se desarrollaron la actividad de dichos trabajos.

El 11 de agosto llegaron a su máxima profundidad las zanjas seis y siete, que fueron las últimas que se abrieron, procediéndose inmediatamente a colocar la tubería de concreto, en vista de que las otras zanjas habían sido tapadas según puede apreciarse en la fotografía número dos.

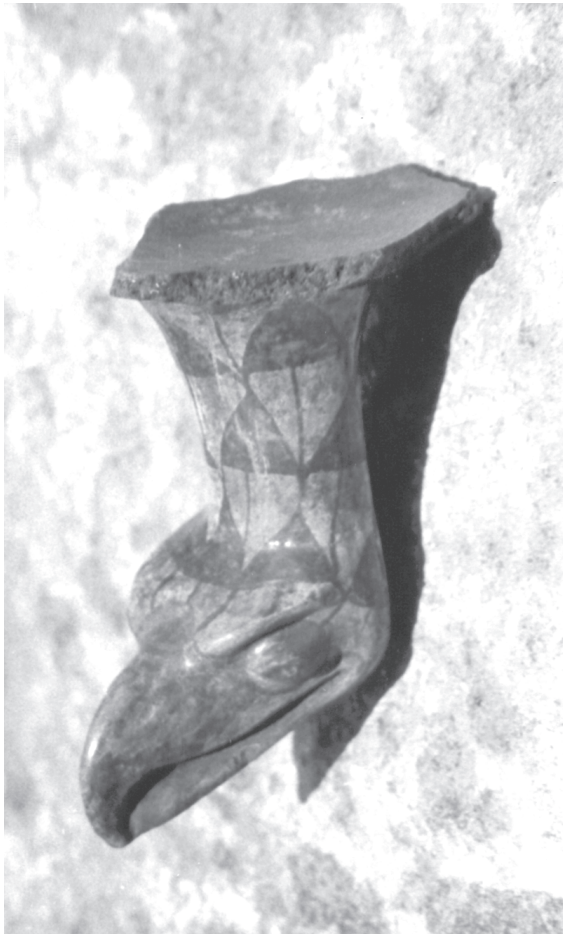
En la zanja número tres y en su sección sur, a 1.20 m de profundidad se encontró un soporte de cajete policromo estilo cholulteca (colores blanco, café, amarillo, rosado y rojo) de .12 m de alto y .06 m de ancho (fotografía 3). Se hace notar que tanto en esta sección como en las correspondientes a la zanja cuatro, cinco y nueve se encontraron tiestos que conservan características del Azteca IV, cuyos motivos pueden apreciarse en la lámina núm.1.

● Fotografía 3 Soporte policromo en forma de cabeza de águila.

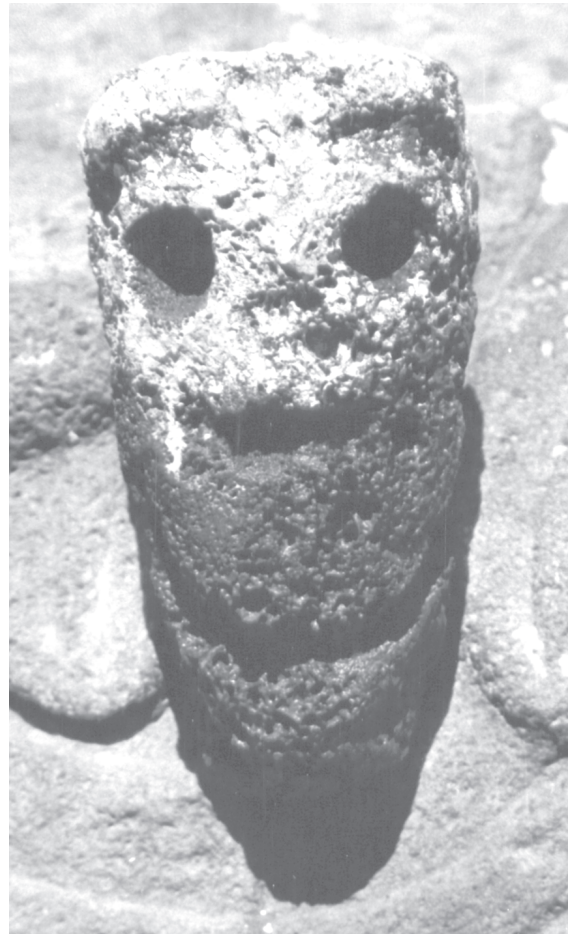
En el entronque en la zanja núm. 2 con la principal y precisamente en las paredes de la oquedad para el pozo de visita se encontraron siete pequeños clavos de tezontle cuya longitud varía entre los .10 m a .15 m, con un diámetro máximo de .09 m, uno de ellos lleva incisiones simulando una cara de mono; todos ellos cubiertos en su mayor parte con pintura blanca (fotografía 4).

● Fotografía 4 Clavo de tezontle negro que simula una cabeza de mono.

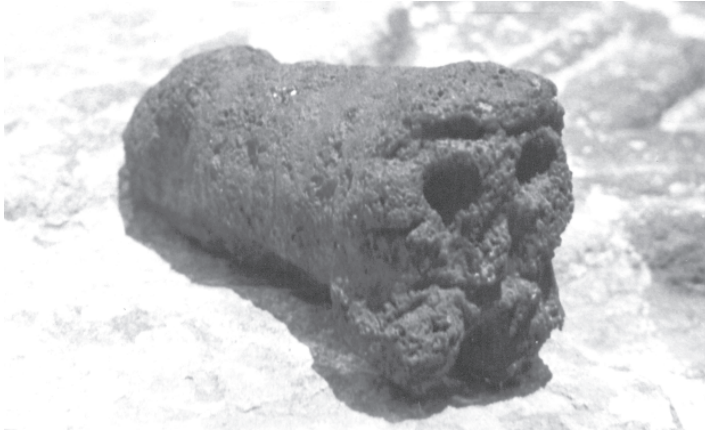
En la misma zanja núm. 9 y cerca del entronque con la zanja núm. 3 y al 1.80 m de profundidad se encontró la escultura de un pene tallado en tezontle negro de .13 m de largo, la cual en su arranque tiene figurada una cabeza de viejo (fotografía 5).

● Fotografía 5 Cabeza de viejo tallada en tezontle negro.

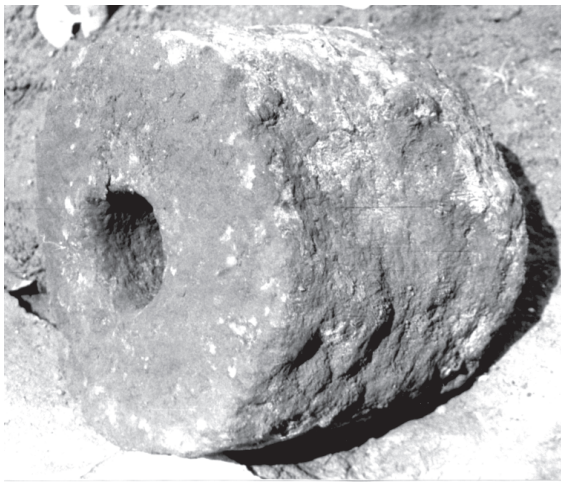
También en el ángulo oriente que forma la misma zanja número nueve con la zanja número cinco estaba empotrada una piedra cilíndrica de .48 m de largo con una perforación circular de .13 m de diámetro que atravesaba su

grosor que se comunica con otra perforación de .21 m de profundidad abierta en el centro de la única cara plana circular que alcanza un diámetro de .42 m (fotografía 6).

● Fotografía 6 Piedra cilíndrica con tres perforaciones circulares.

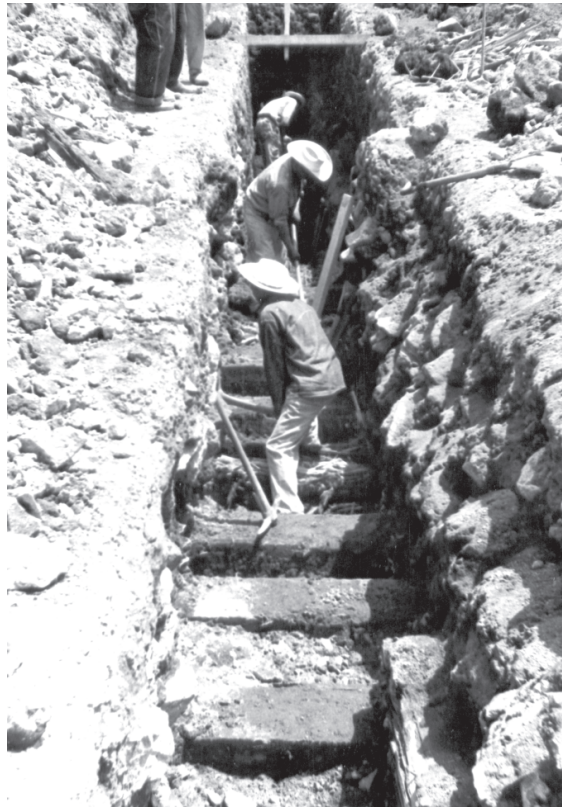
Un poco más allá del pozo de visita que divide la sección norte de la central correspondiente a la zanja número cinco y también a la misma distancia de la zanja número cuatro se localizó el emparrillado de madera compuesto de vigas de cedro, de 10 m de largo por 50 cm de ancho y 33 cm de grueso. Las vigas inferiores que sumaron 31, que fueron trozadas para que las zanjas alcanzaran la profundidad deseada, estaba separadas a una distancia media de .33 m, por consiguiente dicho emparrillado ocupa una superficie aproximada de m^2 (véase plano núm. 2).

Dichas vigas se encuentran a 1.80 m de profundidad apoyadas en pilotes de madera de .30 m de diámetro separados unos de otros, a una distancia que varía entre los .50 m a .75 m (fotografía 8).

Sobre ellas y atravesadas para formar el emparrillado tal vez se hallen otras tantas vigas ya que solamente se sacaron siete vigas completas y tres pedazos con esta colocación dentro de las tres aberturas que se hicieron.

● Fotografía 8 Vigas que forman el emparillado de madera sobre las que descansa un núcleo de piedras.

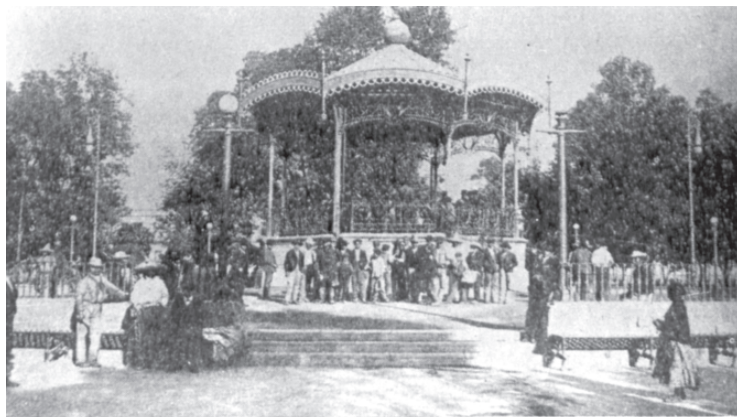
En todas ellas descansa un núcleo de mampostería de 1.50 m de profundidad que corresponde a los cimientos del zócalo construido por la dictadura de don Antonio López de Santa Ana, por el cual

se le ha dado ese nombre a la plaza de referencia, y también sobre el mismo se construyó un kiosco que existía a principios de este siglo (fotografía 9).

● Fotografía 9 La Plaza Mayor de México, en 1901.

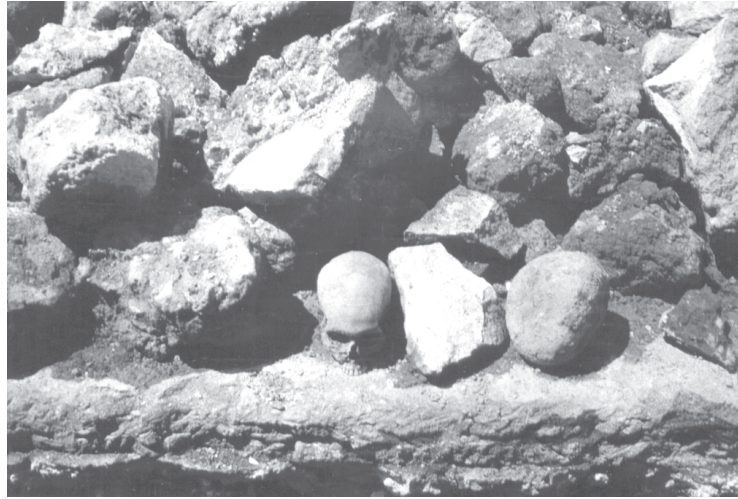
Paralela a la zanja nueve y a la orilla de aquella banqueta de la Catedral, que conocimos, fue excavada la zanja número once, en la cual se recogieron las osamentas a que antes nos hemos referido (fotografía 10).

● Fotografía 10 Cráneo extraído de la zanja núm. 11.

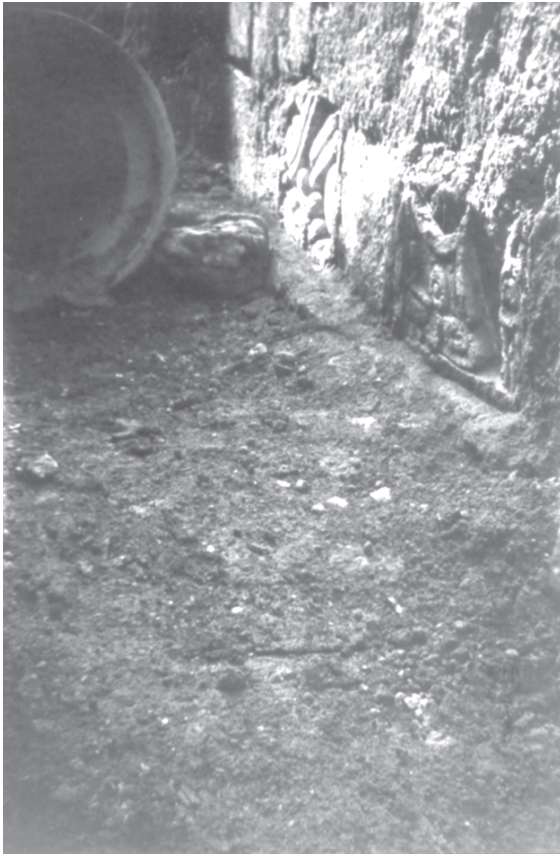
Casi a la mitad de su longitud y en el corte sur de dicha zanja apareció un paramento de piedra, construido tal vez a fines de la época colonial, localizado a los .60 m de profundi-

dad, que mide 1.30 m de alto y 2.25 m de anchura.

Entre las seis piedras labradas de la hilada inferior se encontraron dos piedras grabadas correspondientes a la época prehispánica (fotografía 11).

● Fotografía 11 Piedras labradas prehispánicas en la base del paramento colonial.

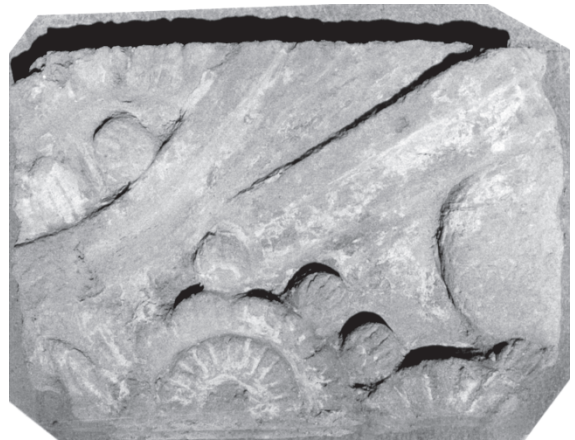
Una de dichas piedras de .46 x .33 m, contiene figurada parte de un tocado adornado con plumones, de colores blanco y rojo (fotografía 12).

● Fotografía 12 Representación de parte de un tocado con plumones.

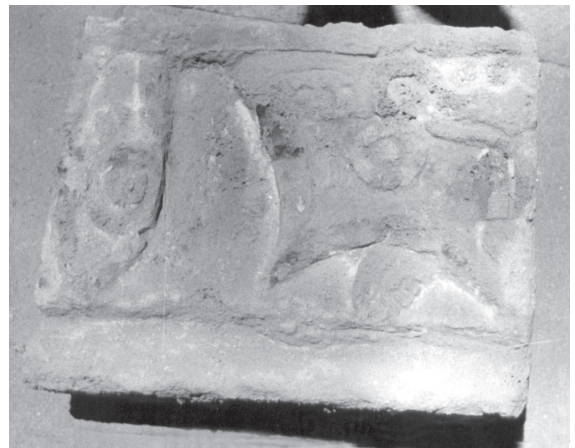
Separada de la anterior por una piedra lisa se encontraba otra piedra que llevaba grabado un

caracol y un pez careciendo toda ella de pintura (fotografía 13).

● Fotografía 13 Grabado de caracol y pez.

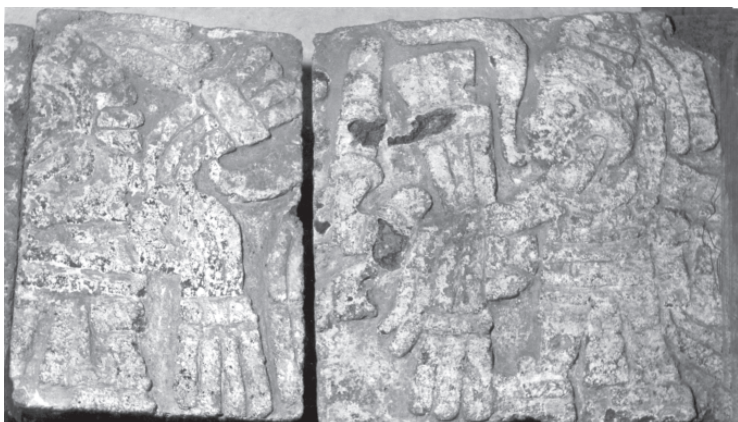
La clase y forma de estas piedras, así como las figuras talladas colocan a éstas dentro del conjunto de piezas del friso azteca que se conserva en la bodega del Museo de Santa Teresa, que ya fue estudiado con anterioridad (fotografía 14).

● Fotografía 14 Friso azteca en la bodega del Museo de Santa Teresa.

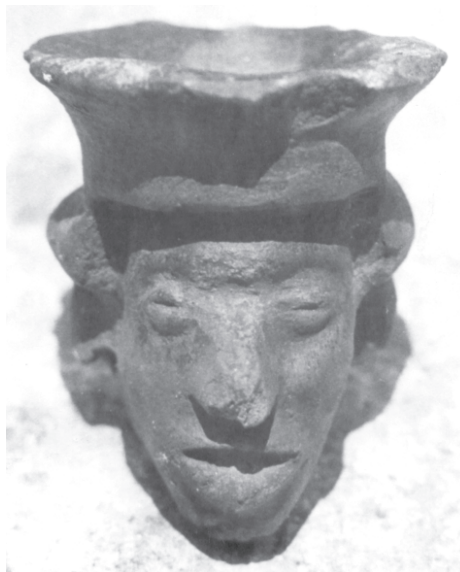
En la oquedad del pozo de visita que se halla en la esquina del Sagrario Metropolitano y a un metro y medio de profundidad apareció una cabecita antropomorfa con tocado de barro, que mide .07 m de alto por .06 m de anchura máxima, de forma cónica, notándose en la base que fue desprendida de su apoyo tal vez el brazo de un candelabro, debido a que en la parte superior tiene un agujero de .02 m de diámetro y .04 m de profundidad el cual contenía cera, por

lo que se deduce que esta pieza formaba parte de un candelabro de barro colonial hecho por alfareros aborígenes (fotografía 15).

● Fotografía 15 Cabecita antropomorfa con tocado.

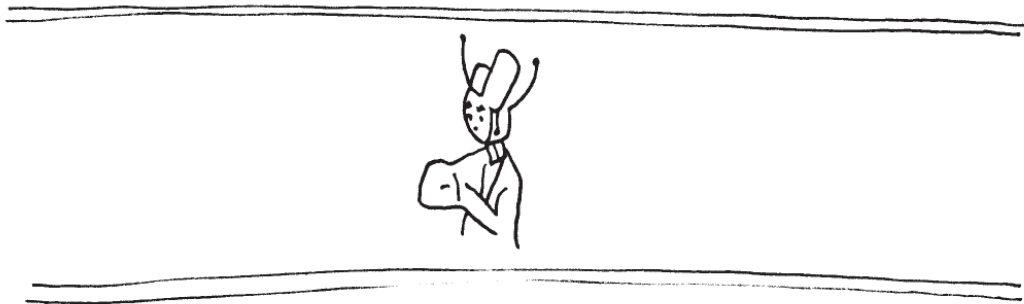
De esta esquina al pozo de visita terminal fue trazada la zanja núm. 10 y a 1.50 m de profundidad se encontró la mitad de una taza de porcelana que se cree sea coreana. Su decoración interior y exterior así como la marca respectiva, se halla representada en la lámina núm. 2.

● Lámina 2 Decoración y marca de la porcelana coreana.
