# Tihosuco, pueblo renacido en Quintana Roo

Tihosuco, un pueblo maya enclavado en la parte oriental del estado de Quintana Roo, considerado como el segundo asentamiento del municipio de Carrillo Puerto. Durante la época prehispánica perteneció a Cochuah, uno de los cinco señoríos mayas en que se dividía este estado densamente poblado y próspero, y por lo tanto codiciado por los españoles: fue de las primeras poblaciones en que se concedieron encomiendas y llegó a ser una de las principales de la península, generando el crecimiento de una elite social que, junto con el clero y el gobierno, abusó de los indígenas del lugar, que resultó en el levantamiento armado denominado la Guerra de Castas, el cual ocasionó el abandono por más de 70 años de Tihosuco, siendo repoblado en la tercera década del siglo xx, conservando su arquitectura y traza urbana casi intactos.

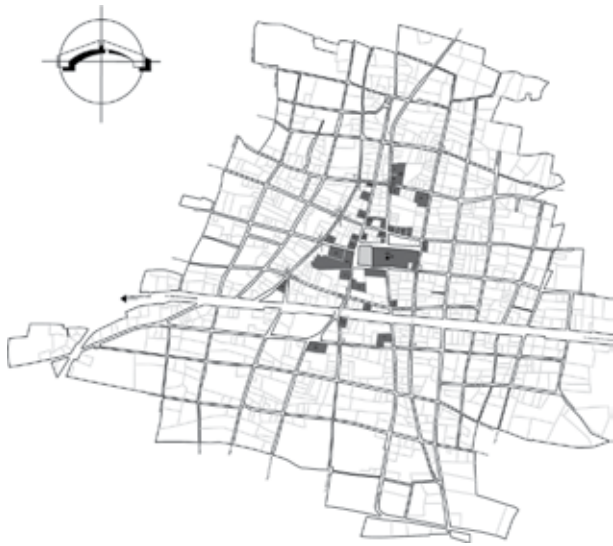
Figura 7. Trazo del poblado con sus monumentos históricos localizados. Plano de David Pérez Fernández.

La relevancia histórica, económica y política de la población, aunada a su prolongado abandono tras la Guerra de Castas, hizo posible la conservación de su traza urbana fundacional con muy pocas alteraciones, en forma reticular o de damero con el templo conventual al centro (figura 7), rodeado de los edificios principales y de casas de sobria arquitectura de muros de mampostería, con las viviendas indígenas en la periferia.

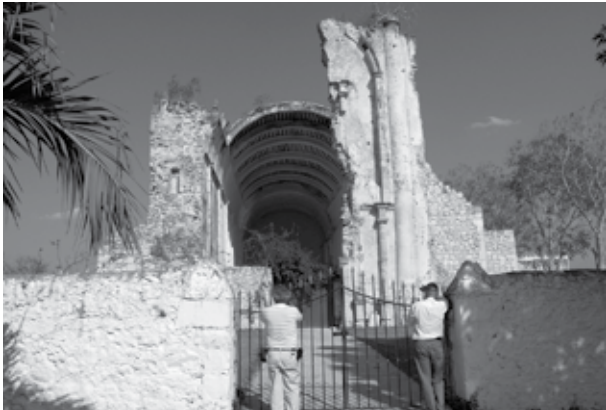
Figura 9. Fachada destruida del templo del Santo Niño Jesús. Fotografía de David Pérez Fernández.

El templo es una gran construcción cuya fábrica es de mampostería de piedra caliza, con una planta de cañón corrido con una majestuosa fachada que sólo conserva parte de su sección derecha, en la

que se observa una columna adosada de fuste liso, ornamentada en su parte media con un anillo de motivos fitomorfos, de cuyo capitel surge un segmento de pilastra que apoya un tramo de la cornisa moldurada, el cual sirvió de apoyo a una escultura ahora desaparecida (figura 9). A su lado se desplanta una pilastra adosada que apoya el arranque de un arco moldurado en su intradós. Todo el conjunto se flanqueaba por una media columna adosada que nace a nivel del suelo y corre a todo lo largo de la fachada, la cual conserva aún aplanados adornados con motivos geométricos en su fuste; asimismo, en el muro quedan algunas porciones de aplanado con motivos vegetales. El resto de la fachada desapareció al ser dinamitada durante la Guerra de Castas.

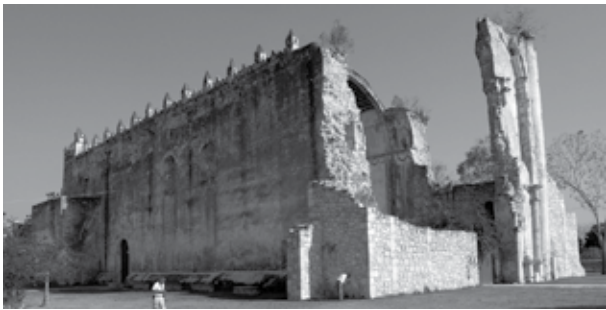
Figura 10. Vista lateral del templo. Fotografía de David Pérez Fernández.

Los muros laterales, de grandes dimensiones, tienen aproximadamente cinco metros de espesor;

presentan dos vanos de iluminación en los que se descubre el paso de ronda que abrazaba perimetralmente al templo en su parte media; los muros se rematan con almenas (figura 10).

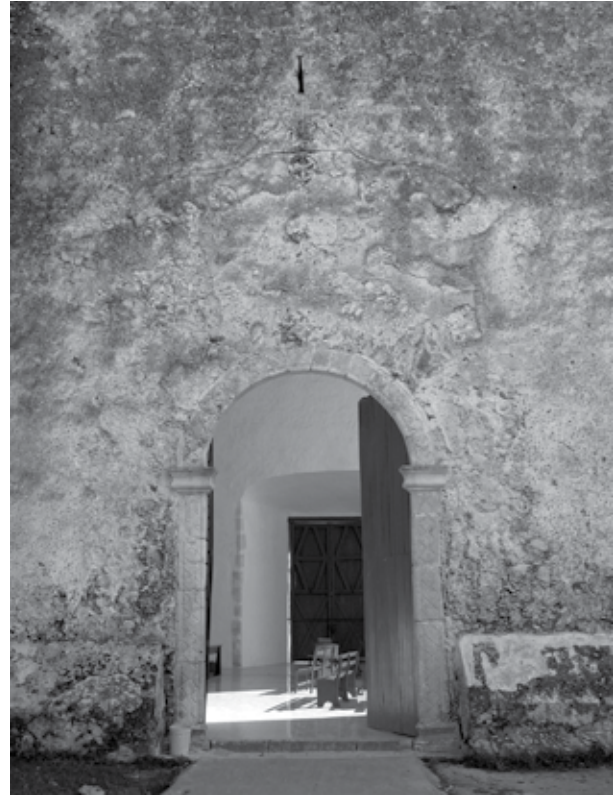
Figura 11. Portada lateral izquierda del templo. Fotografía de David Pérez Fernández.

La portada lateral izquierda ostenta un arco de medio punto con diseños geométricos esgrafiados en las caras de las dovelas (figura 11), el cual se apoya en dos pilastras con ornamentación similar en los fustes; conserva parte del aplanado con motivos de estrellas y flores.

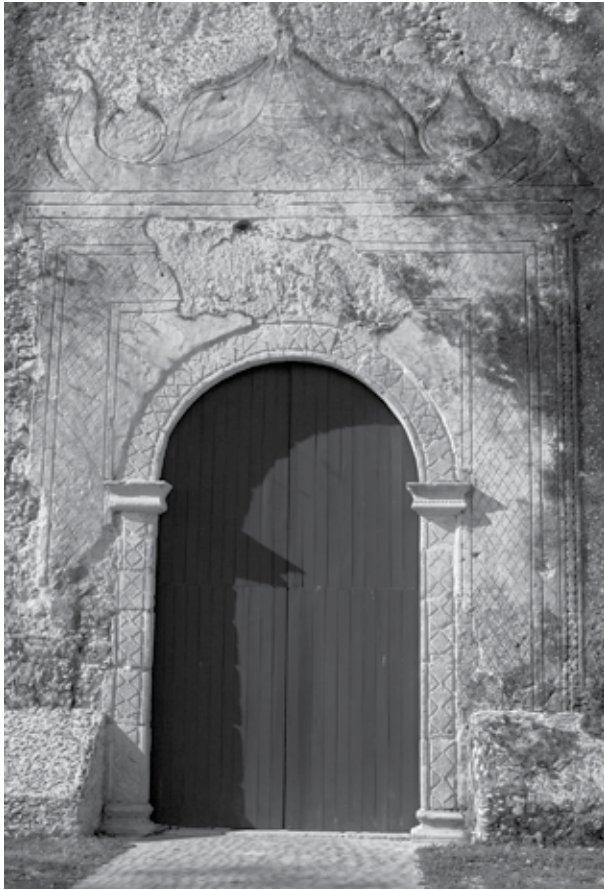
Figura 12. Portada lateral derecha del templo. Fotografía de David Pérez Fernández.

El acceso lateral derecho es similar al anterior, variando sólo en la ornamentación del aplanado y el estado de conservación; presenta un alfiz con grecas y una cadena de eslabones circulares que la delimita lateralmente. Por encima de la portada se acusa una moldura en el aplanado que sostiene una corona con roleos delimitada por dos pequeños pináculos (figura 12).

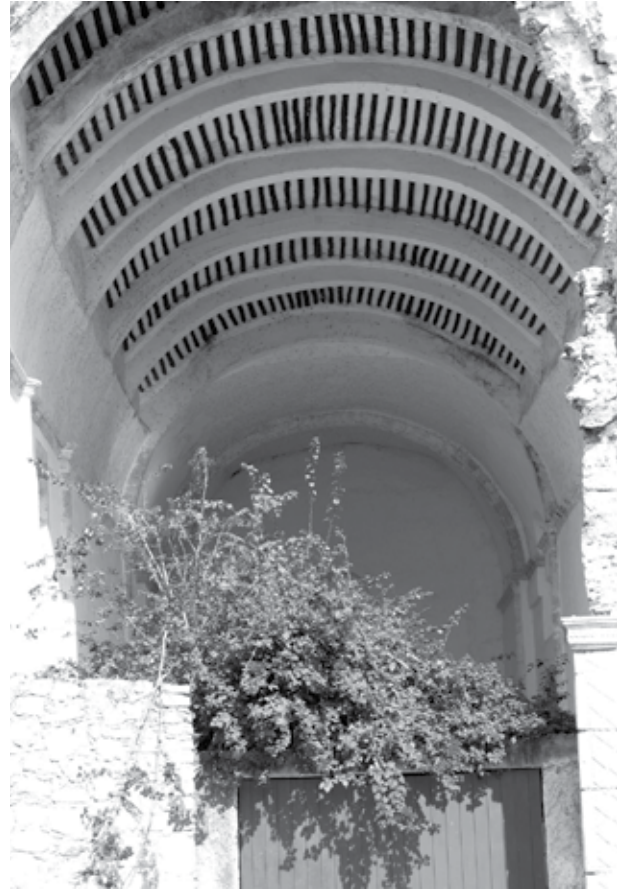
Figura 13. Bóveda moderna de rollizos. Fotografía de David Pérez Fernández.

El interior del templo sólo mantiene la cubierta original en el presbiterio (figura 13); es una bóveda de cañón de mampostería. La nave contaba con seis tramos también de bóvedas de cañón, pero ahora tienen morillos, conocidos en Yucatán como rollizos, que soportan una bóveda maciza hecha de piedra y sascab (en maya *sahkab*, “tierra blanca”). Los tramos de la nave se separan por arcos fajones de concreto, apoyados en un murete que arranca de una cornisa inferior, la cual descansa en columnas pétreas adosadas al muro; dicha cubierta es moderna a todas luces.

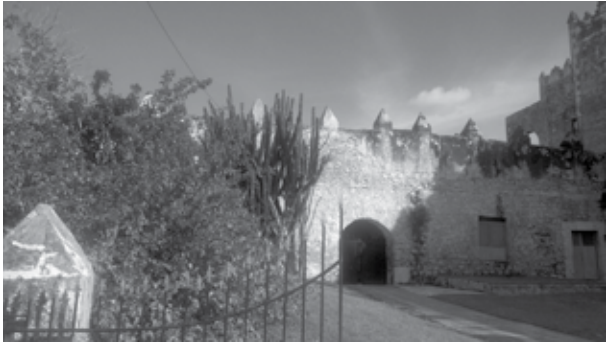
Figura 14. Fachada del convento con el acceso principal. Fotografía de David Pérez Fernández.

Adosado al templo, a su lado norte, se conservan aún restos del pequeño convento. Presenta una fachada almenada con tres vanos: dos puertas y una ventana; la puerta principal guarda una

pequeña portada de arco adintelado decorado (figura 14).

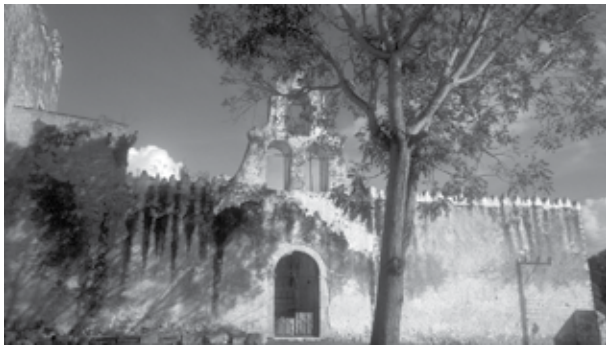
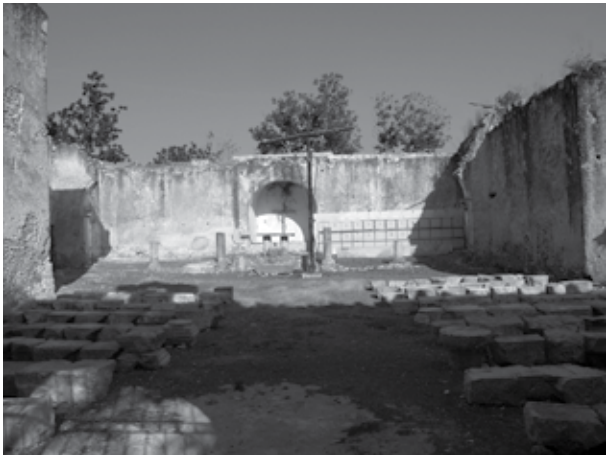
Figura 15. Vista de la fachada del panteón, sito a la derecha del templo. Fotografía de David Pérez Fernández.

Figura 16. Vista del pórtico y capilla abierta del panteón. Fotografía de David Pérez Fernández.

Existe también un pequeño panteón en desuso al lado sur del templo (figura 15); conserva su barda de piedra con un coronamiento dentellado y un portón de acceso enmarcado con pilastras de cantera y arco de medio punto; una espadaña de tres vanos, ornada con roleos y desprovista de campanas, remata la portada. Por el interior se ven restos de columnas y los arranques de arcos laterales, que permiten suponer su función de pórtico o de capilla abierta (figura 16), pues el muro limítrofe tiene una bóveda pequeña con una mesa de altar al frente.

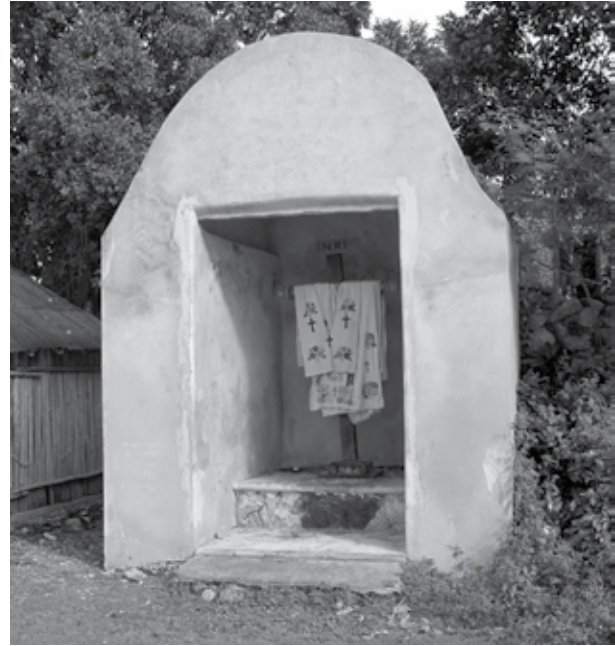
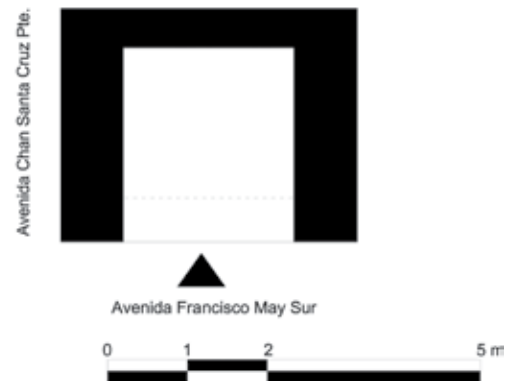
Figura 17. Ermita o Humilladero. Fotografía de David Pérez Fernández.

Figura 18. Croquis de la Ermita o Humilladero. Dibujo de David Pérez Fernández.

El otro monumento religioso de la localidad es una pequeña ermita o humilladero, que se localiza a la salida del pueblo (figuras 17 y 18); es posible

que date del siglo XIX; consiste en una bovedita de piedra sostenida por muretes con aplanado de cal y una base a manera de altar que soporta una cruz de madera.

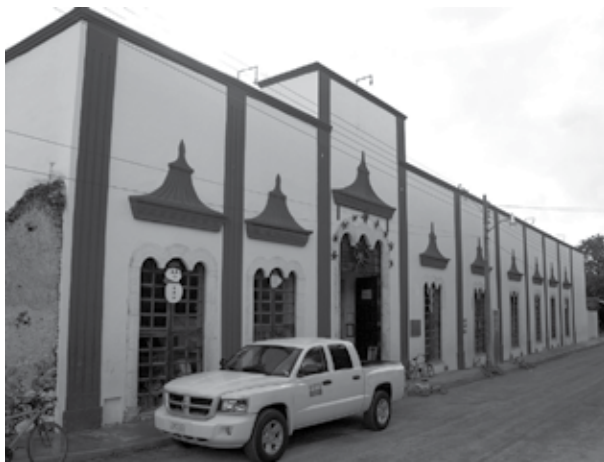
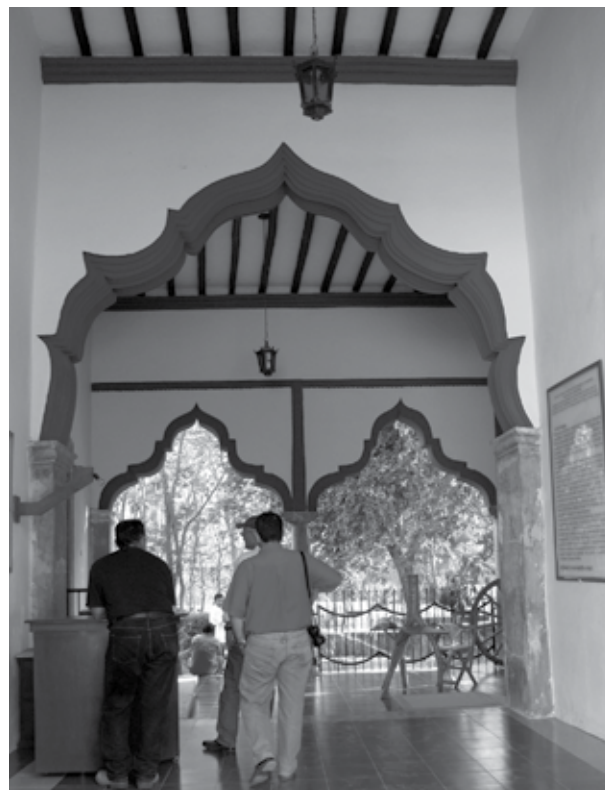
Figura 19. Museo de la Guerra de Castas. Fotografía de David Pérez Fernández.

Figura 20. Interior Museo de la Guerra de Castas. Fotografía de David Pérez Fernández.

Figura 21. Planta del Museo de la Guerra de Castas. Dibujo de David Pérez Fernández.

Uno de los principales inmuebles es el que alberga al Museo de la Guerra de Castas, hermosa construcción de buenas dimensiones que data del siglo XIX (figuras 19-21). En su fachada se pueden ver nueve vanos —ocho ventanas y la puerta principal más grande—, todos con marcos de cantería, de cerramiento trilobulado con dos pinjantes. Los

cerramientos son meramente ornamentales, pues en el interior se acusa el dintel de madera. Sobre ellos se ve un capelo de argamasa con forma de dintel; la manguetería es de madera. El zaguán tiene accesos a las crujías laterales y desemboca a un portal posterior por medio de un hermoso arco mixtilíneo soportado por pilares adosados de cantería; este portal se abre a un jardín a menor altura que la casa, por medio de tres arcos también mixtilíneos, de me-

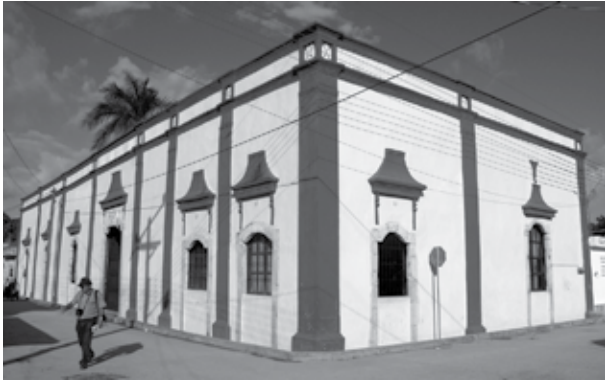
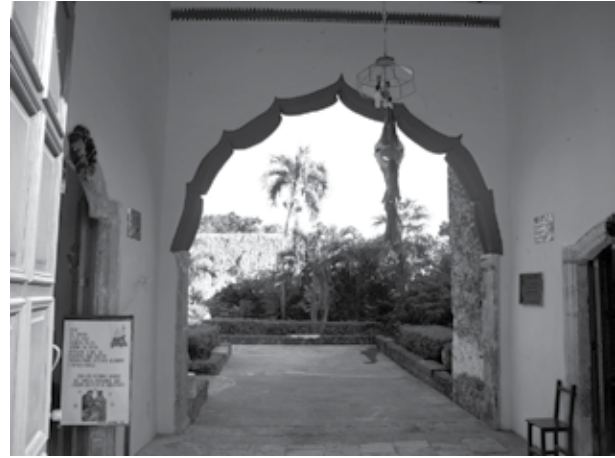
Figura 22. Biblioteca Pública. Fotografía de David Pérez Fernández.

Figura 23. Biblioteca Pública, arco de acceso al patio. Fotografía de David Pérez Fernández.

Figura 24. Planta de la Biblioteca Pública. Dibujo de David Pérez Fernández.

Otro de los inmuebles descollantes es el que ahora ocupa la biblioteca local (figura 22). Esta casona también data del siglo XIX; se halla ubicada en esquina, con características tipológicas locales: vanos de proporción vertical, enmarcamientos de cantería, cerramientos adintelados de madera con decoraciones mixtilíneas del mismo material, con predominancia de vanos sobre macizos. Una característica propia es que los vanos llevan capelos superiores de argamasa soportados por una cornisa dentada, apoyada a su vez en dos pequeñas ménsulas. Separa a cada vano una pilastra adosada de fuste estriado que sirve de sostén al entablamento de remate, constituido por una cornisa dentada y moldurada, a la que le sigue un friso rayado. Por encima del conjunto existe otra cornisa similar a la anterior, apoyada en pilares cortos que enmarcan un casetón ornado con dos curvas encontradas. El zaguán abre paso a las crujías laterales mediante dos vanos con cerramientos de cantería moldurada; el patio posterior se abre tras un arco mixtilíneo soportado por pilastras adosadas de cantería; se encuentra ajardinado y guarda

un pozo con brocal de mampostería aplanado con cal y arena (figuras 23 y 24).

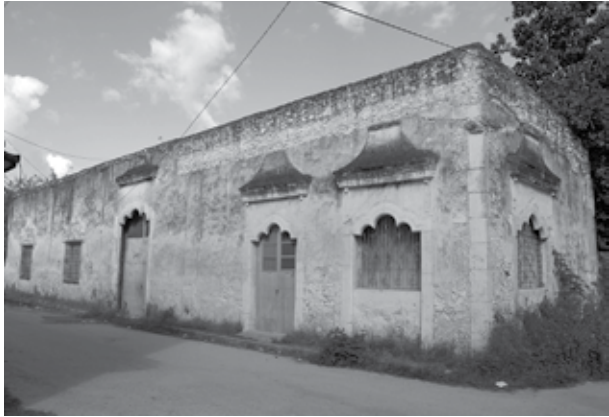
Figura 25. Avenida 2 Sur, esquina con Calle 2 Oriente. Fotografía de David Pérez Fernández.

Figura 26. Planta Av. 2 Sur esquina con Calle 2 Oriente. Dibujo de David Pérez Fernández.

La casa ubicada en Avenida 2 Sur s/n, esquina con la Calle 2 Oriente es uno de ellos (figuras 25 y 26). El inmueble fue dividido en dos. En uno se sustituyó la cubierta por una losa de concreto, pero conserva los vanos verticales rematados con capelos moldurados y cerramientos trilobulados de cantería que cubren el dintel de madera; en el otro dichos vanos han sido modificados en proporción

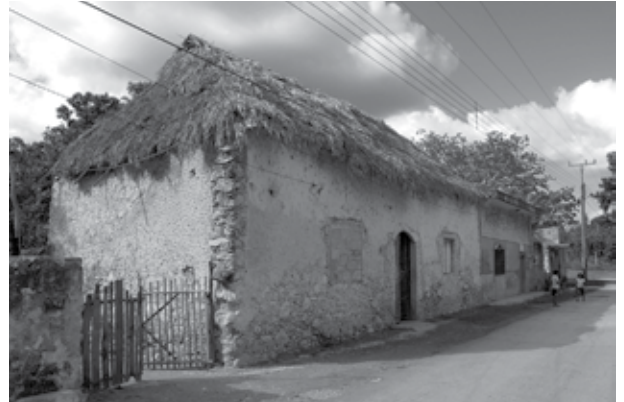
Figura 29. Calle 2 Sur, s/n. Fotografía de David Pérez Fernández.

El inmueble ubicado en la Calle 2 Sur s/n (figuras 29 y 30), datado como dieciochesco, se encontraba en ruinas en 1996. Fue renovado hace poco, pero conservó el partido original aunque se modificaron los vanos de fachada; se cubrió con un techo de palma a cuatro aguas que no rompe con la fisonomía general, aunque el original era uno plano de terrado, por ser este el sistema utilizado en la arquitectura vernácula de la región en casas conocidas como biabsidales (de extremos redondeados). Ostenta aún una cruz en el aplanado de la fachada.

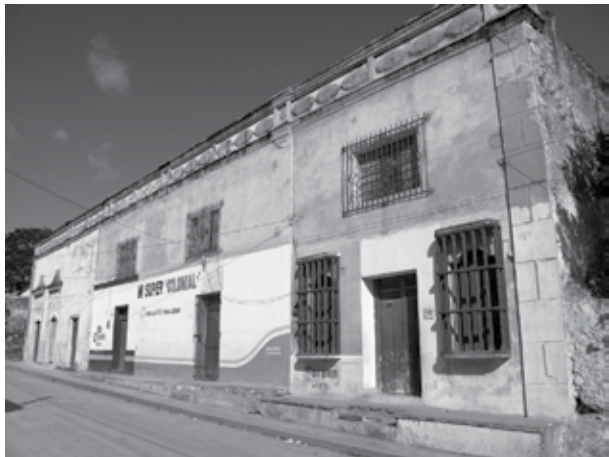
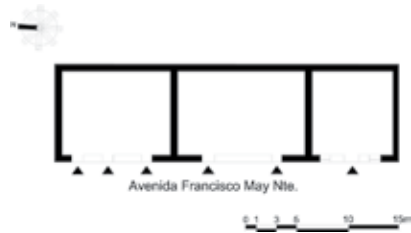
Figura 27. Calle Francisco May Norte, s/n. Fotografía de David Pérez Fernández.

La casa ubicada en la calle Francisco May Norte s/n, entre la Calle 4 Oriente y la 2 Oriente (figuras 27 y 28), data del siglo XIX; hoy se encuentra subdividida en tres. Los vanos son los originales, con capelo en una de sus partes; en las otras ya han sido modificados. Asimismo se han abierto otros para iluminar un entrepiso a media altura. La fachada presenta pilastras esquineras que soportan un entablamento superior, el cual consta de dos cornisas molduradas y un friso encasetonado, decorado con medallones con motivos fitomorfos, interrumpido cada dos casetones por otro de menor dimensión, enmarcado y sobresaliente, decorado en su parte inferior por un pendón también de argamasa.

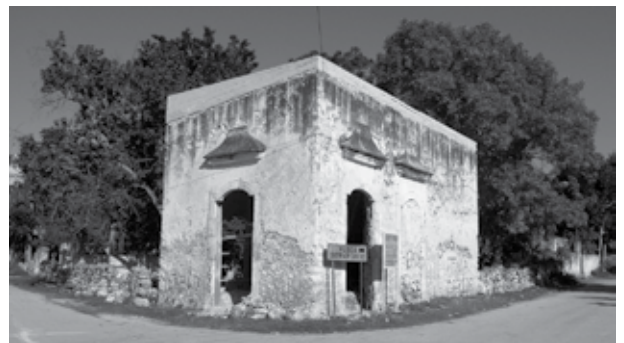
Figura 31. Avenida 1 Norte, s/n. Fotografía de David Pérez Fernández.

El inmueble ubicado en la Avenida 1 Norte s/n, es pequeño (figuras 31 y 32); fue remodelado en 2011; da fe de su pasado, a pesar de que la cubierta original fue sustituida por una losa de concreto muy grotesca.

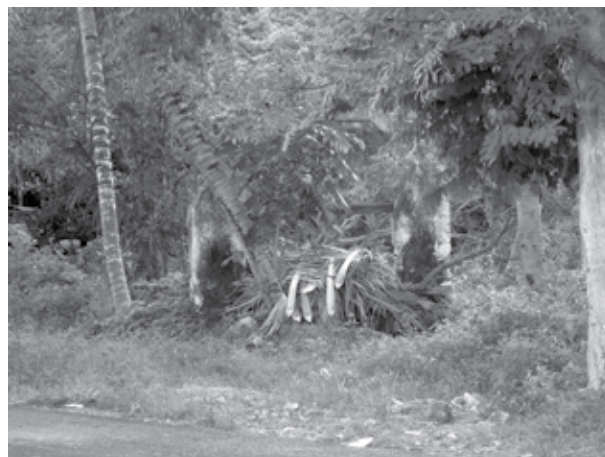
Figura 33. Pozo Público. Fotografía de David Pérez Fernández.

Figura 34. Pozo Público. Dibujo de David Pérez Fernández.

El pueblo se surte de agua por medio de una red pública; antiguamente cada casa se surtía por medio de pozos particulares y unos pocos públicos. Uno de los públicos es el ubicado en la Calle 2 Poniente, esquina con Avenida 3 Norte (figuras 33 y 34); tiene brocal circular de mampostería, con dos pilares que soportan una viga de madera utilizada para colocar la polea y el cubo que extrae el agua.
