El convento de Maní, Yucatán, en 1588

El ex convento de San Miguel Arcángel de Maní

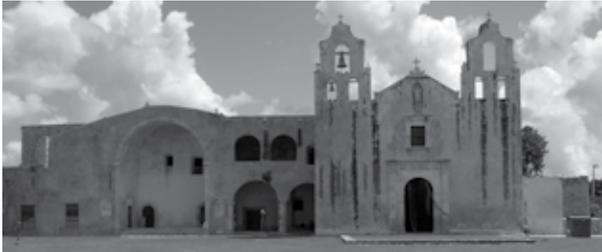
Figura 1. De izquierda a derecha: capilla de indios, portales, iglesia y local que ocupó la escuela de doctrina. Al frente: el atrio. Fotografía de Saúl Guerrero Rivero.

El predio que ocupa el conjunto del ex convento de Maní, ubicado al norte de la plaza principal de la población, abarca la manzana que limita al norte con la Calle 23, al sur con la 25, al este con la 26 y al oeste con la 28, abarcando así una superficie de 20 500 m² (figura 1).

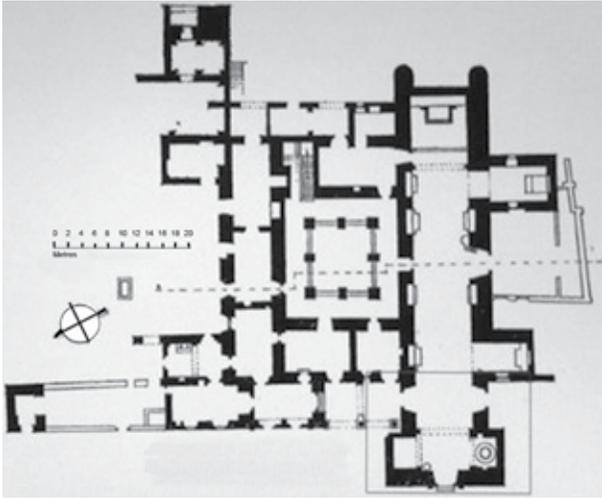
Figura 2. Plano del convento con las modificaciones hechas durante el siglo xvii. Marisol Ordaz Tamayo y Antonio Castro Villalba, *Arquitectura religiosa virreinal de Yucatán: el conocimiento histórico-técnico de las iglesias con estructura espacial conventual: el conocimiento de la arquitectura histórica como condicionante de la restauración*, Universitat Politècnica de Catalunya, 2004, *apud* Luis Vega Bolaños, *op. cit.*, 1945.

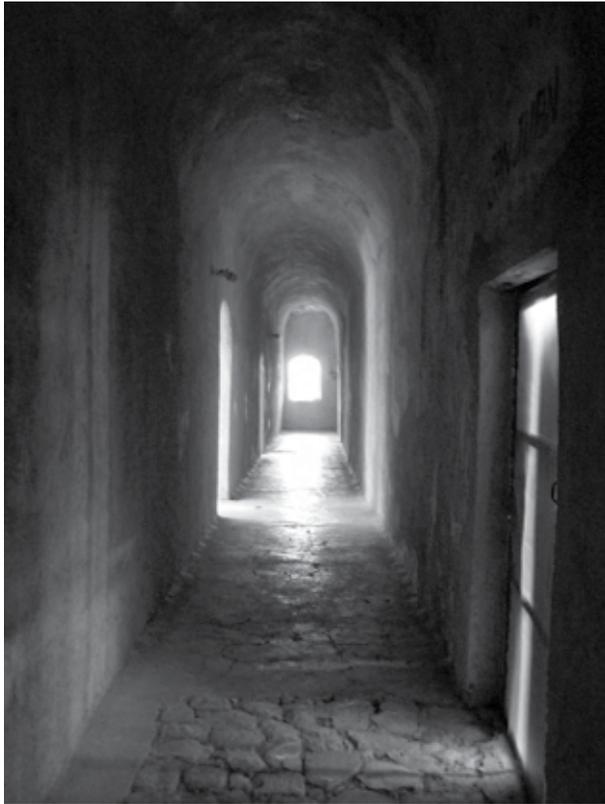
Figura. 3. Corredor del claustro alto. Fotografía de Saúl Guerrero Rivero.

cañón sostenidos por pilares con arquería de medio punto; consta de dos niveles conectados por dos escaleras, una interna y otra externa.

Los claustros del convento de Maní, cayeron en desuso desde el momento en que éste fue secularizado. En la actualidad se pueden apreciar por el público en el horario en que la iglesia se encuentra abierta (figura 3).

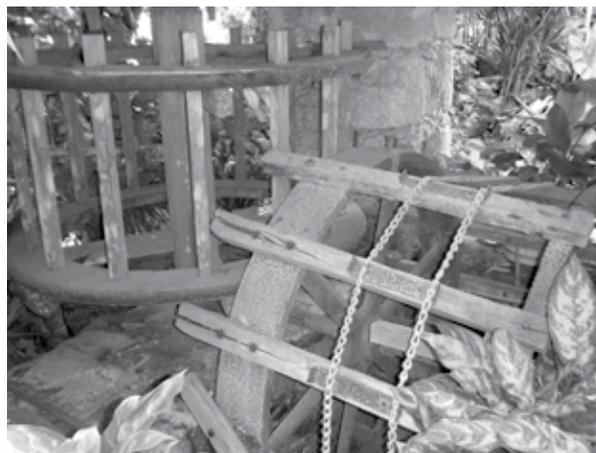
Figura 4. Noria restaurada. Fotografía de Saúl Guerrero Rivero.

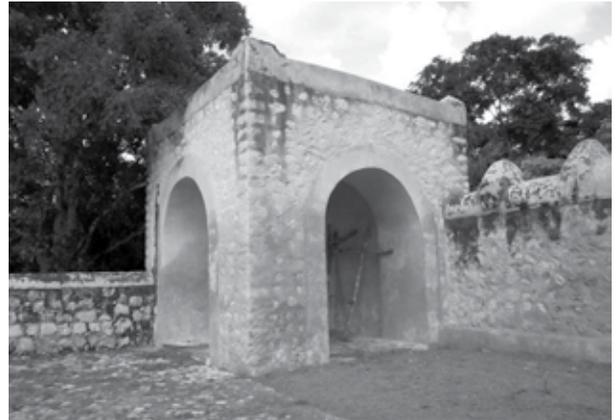
Figura 5. Capilla posa. Fotografía de Antonio Augusto de Paz Palacios.

conformado por muros de mampostería aparejada nucleada, coronados con un pretil de mampostería y un techo abovedado (figura 5).

Mide aproximadamente 6 m de alto por 4 m de ancho; cuenta con dos accesos de arco de medio punto cuya apertura alcanza los dos metros y medio; uno mira hacia el sur y otro hacia el oeste. En el interior se puede apreciar un nicho cuadrangular orientado hacia el sur que mide un metro cuadrado, tiene una profundidad aproximada de 60 cm y se levanta a unos 50 cm del piso. No conserva restos de pintura mural; sin embargo, tanto la capilla como el exterior del resto del conjunto arquitectónico han sido pintados de color anaranjado como producto de los trabajos de restauración. La barda atrial se interrumpe para dar lugar a la capilla posa, por lo que ésta se encuentra justo en la esquina del atrio, y delante de ella corre un empedrado que forma un pasillo, que a su vez la comunicó con las otras tres capillas hoy desaparecidas. Es indispensable mencionar también que el pasillo no se termina al llegar al sitio que ocupó la capilla posa ubicada en el extremo sureste, continúa hasta llegar a la puerta lateral de la iglesia, y si uno cruza por dentro esta última, el pasillo se extiende a lo largo de todo el frente de la capilla de indios hasta culminar en la capilla posa original.

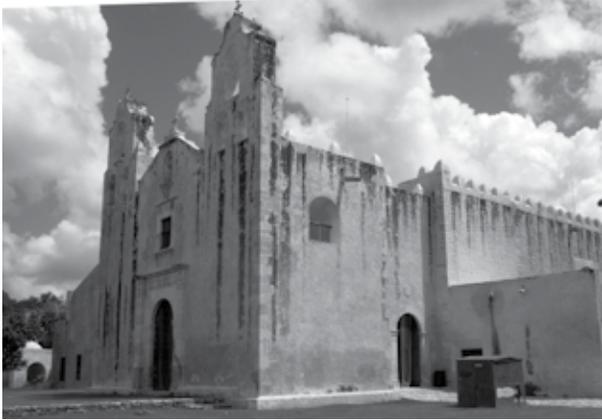
Figura 6. Corredor de las capillas posas tapiado por la fachada de la iglesia que se construyó en el siglo XVIII. Fotografía de Saúl Guerrero Rivera.
