LA FUENTE COLONIAL DE CHILAPA DE ALVAREZ, GUERRERO

Elsa Hernández Pons

LA PILA DE SAN JUAN

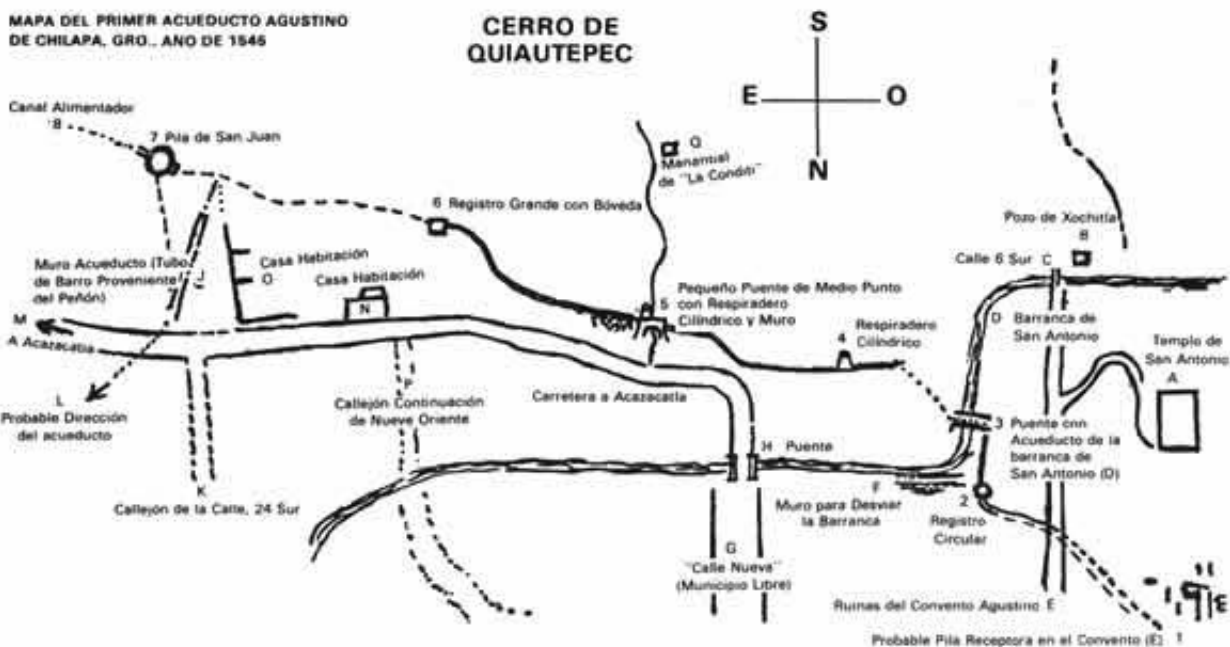
MAPA DEL PRIMER ACUEDUCTO AGUSTINO
DE CHILAPA, GRO., AÑO DE 1546

Figura 4. Principales puntos de la reconstrucción que realizó Angarito Hernández (1989) del acueducto agustino de Chilapa, con base en las ruinas existentes todavía dentro de la población.

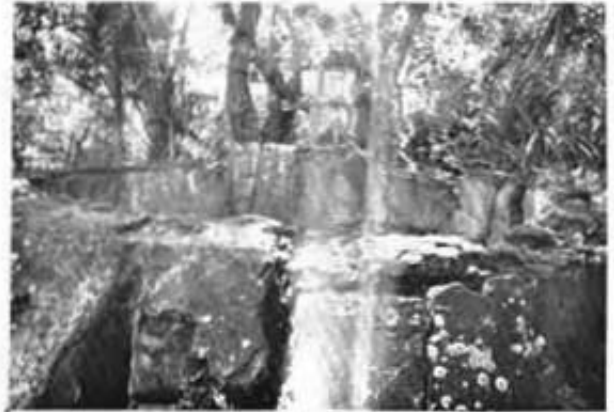
La pila (así llamada por la comunidad), es de forma circular, con muros de mampostería recubiertos de argamasa y piso de piedra bola sellado con argamasa muy dura (ver figuras 6b, 7a y 11a). El acueducto remata en la pila con una decoración de círculo ribeteado (ver figuras 10 y 11b).

Figura 6. a. Dibujo de la pila hecho por Angario Hernández y tomado de su trabajo. b. Foto general de la pila después de una limpieza superficial para registrar y medir la construcción. Conserva la mayor parte del recubrimiento original.

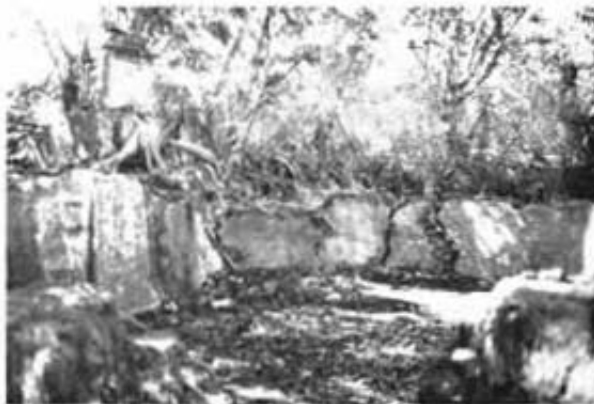
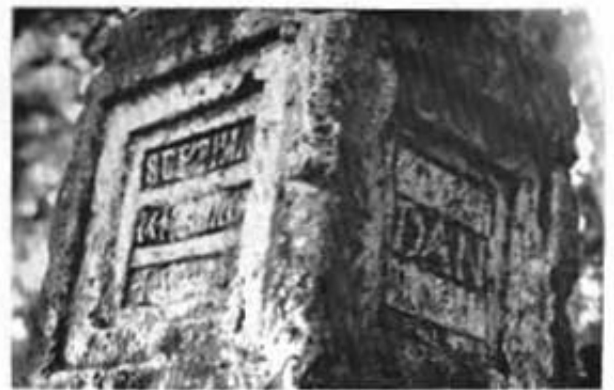
Figura 7. a. La pila desde uno de los desprendimientos que ha tenido el muro y algo de la vegetación que la rodea. b. Detalle de la piedra conmemorativa que se localiza sobre el vertedero de la pila.

El vertedero del acueducto remata la pila en un gran bloque de cantera de 57 cm de lado. Actualmente, una raíz de amate ocupa el lugar del chorro. El remate es sencillo, decorado en forma de círculo y, sobre éste, una piedra cuadrangular con inscripciones en sus tres lados con una altura de 67 cm (ver figuras 7a, 10, 12, 13 y 14); remata en una superficie lisa estucada que pudo contener alguna imagen o una cruz (ver figura 12a). Personas de edad me informaron que nunca se conoció el remate (hasta donde recuerdan) y aunque para algunos fue una cruz como la hay en otros brotantes, la mayoría coincide que pudo ser la imagen de un santo, como San Juan Bautista por la asociación con el agua y por las inscripciones que lleva (ver figuras 13 y 14).

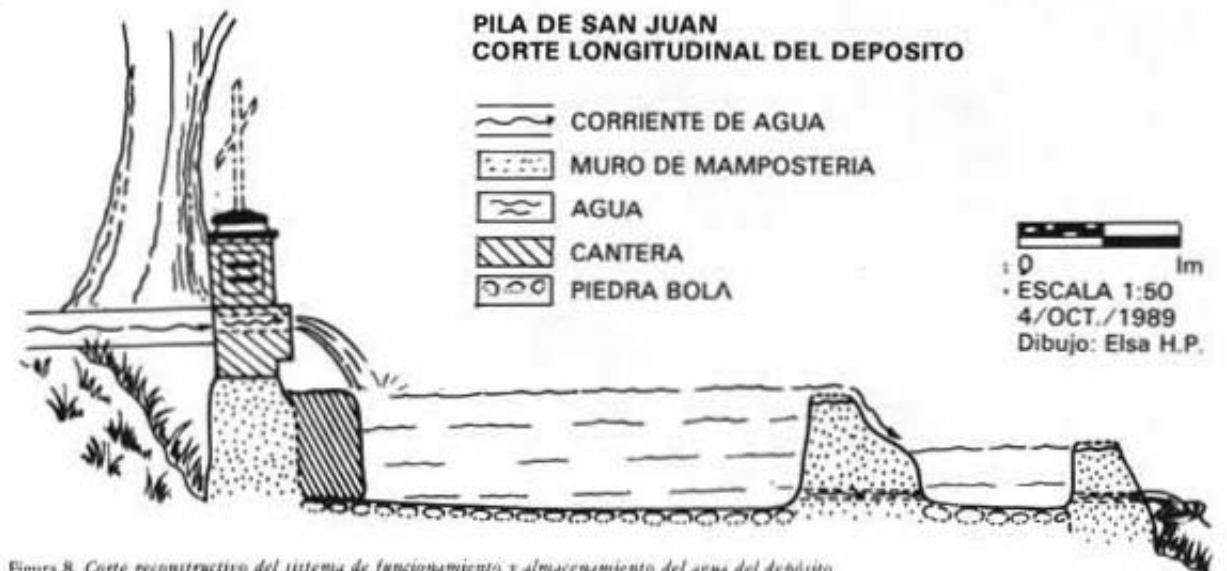
El conjunto arquitectónico es muy sobrio y se aprovechó la pendiente natural del terreno para su construcción, que da una caída de agua de más de dos metros (ver figuras 4, 5, 6, 7, 8 y 9).

Figura 8. Corte reconstructivo del sistema de funcionamiento y almacenamiento del agua del depósito.

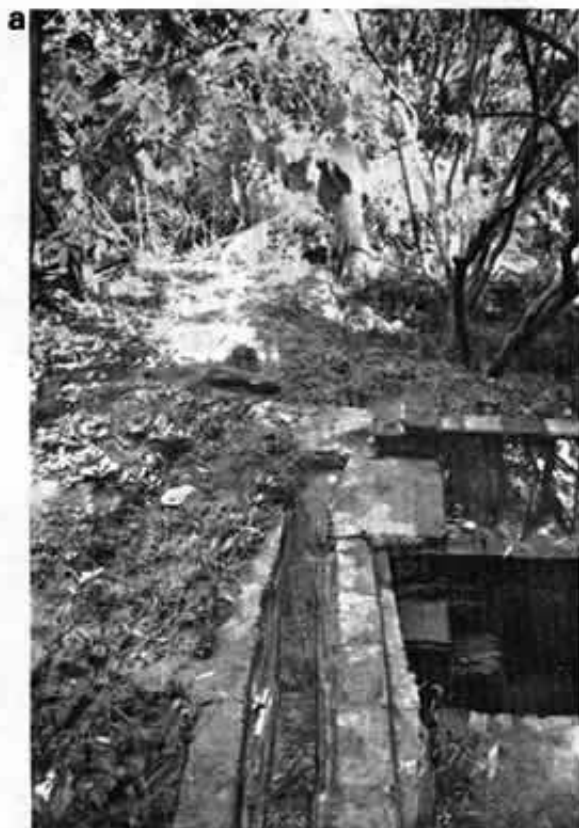
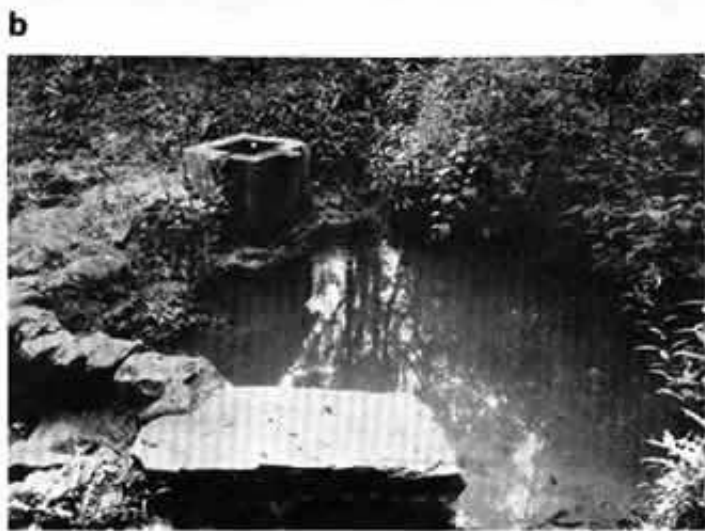
el nombre de Zizicapa; se encuentra en un angosto terreno a orilla del camino y en medio de dos terrenos de propiedad privada. El terreno este, propiedad del doctor Augurio Hernández, conserva restos del funcionamiento original de la pila. Como depósito, tuvo la función principal de captar las aguas del manantial cercano que aún corre en el terreno.

Figura 9. a. Parte inicial del acueducto desde el manantial hacia la pila, ya roto en esa unión. b. El manantial que alimentaba la pila. Ambos se encuentran en propiedad privada y en ruina.

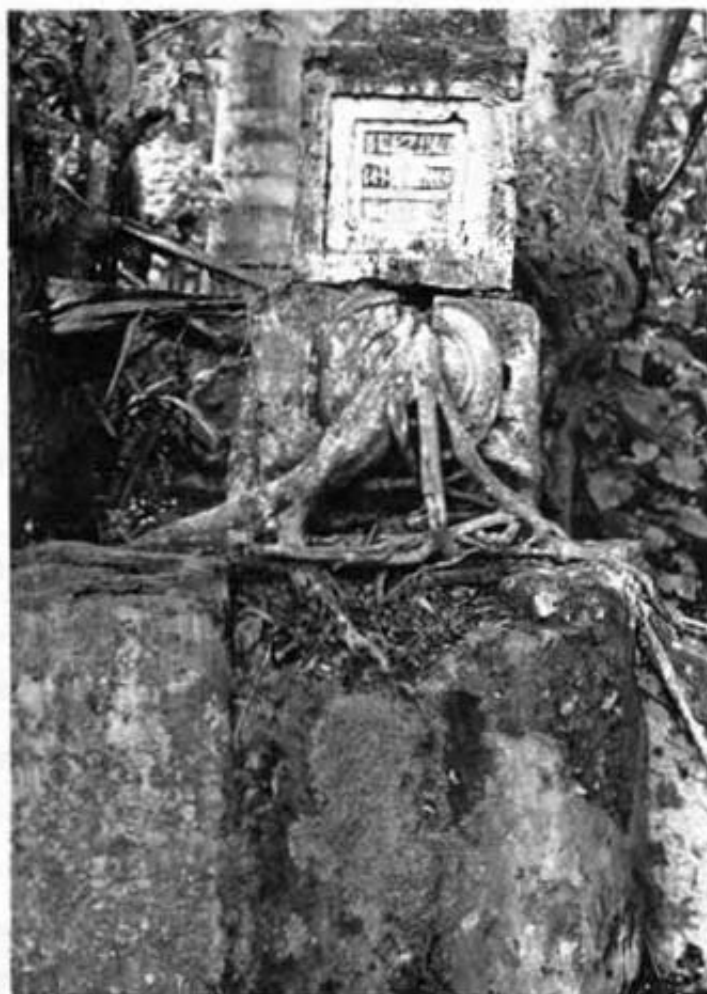
La raíz del amate ha separado la piedra conmemorativa de la del surtidor del acueducto, pero aun así podemos considerar que es su posición original. Por lo tanto debe tener la antigüedad que se menciona y ser del siglo XVI.

Figura 10. Acercamiento del vertedero de la pila y la raíz del amate que lo desplazó; arriba de éste, la piedra conmemorativa que se ha despegado por la fuerza de la raíz.

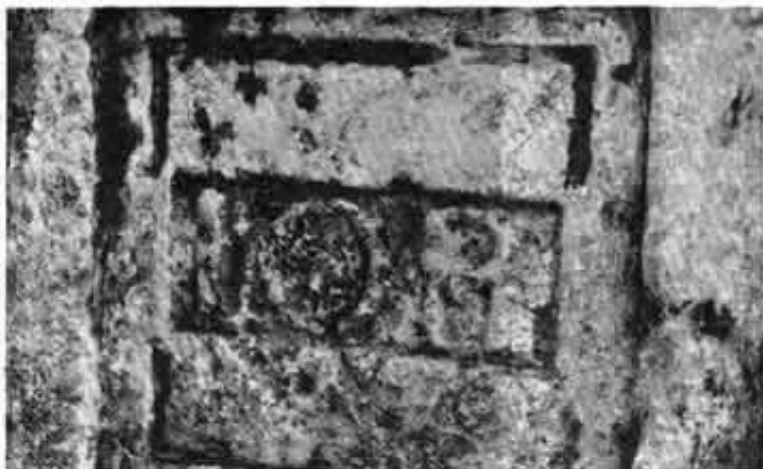
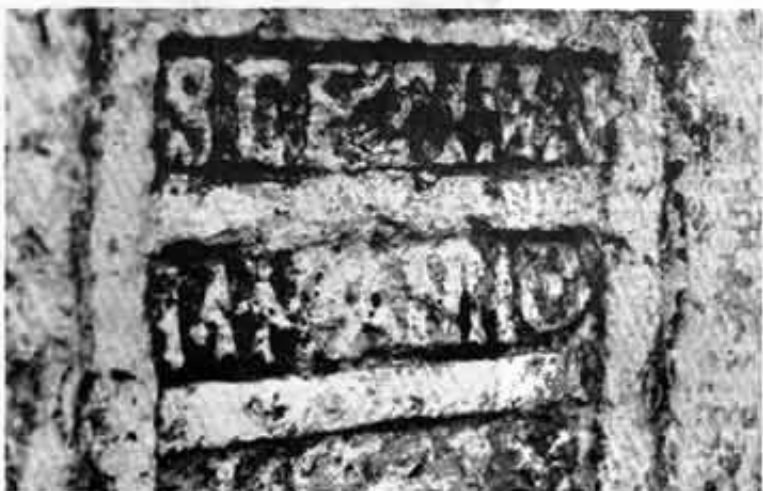
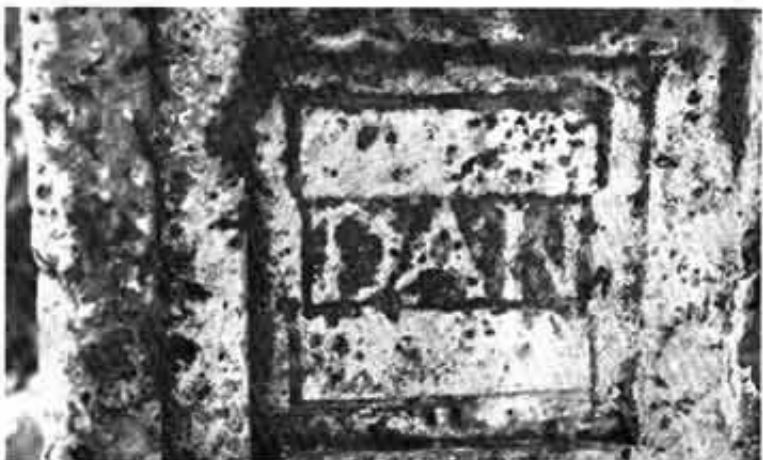
Las inscripciones de la base están recubiertas de argamasa y cal, con restos de los colores: azul, rosa, blanco, rojo y naranja; actualmente predomina el color rojizo.

IOR	DAN
(cara izquierda)	(cara derecha)

SEPTIMA
14 . M . ANNO
1 . 5 . 4 . 5
(cara central)

Figura 11. Acercamiento de los grabados conmemorativos, en sus tres ángulos; conservan restos de color.

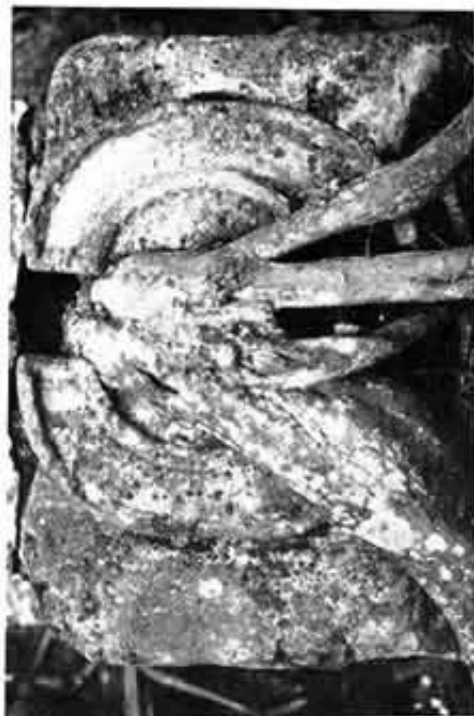
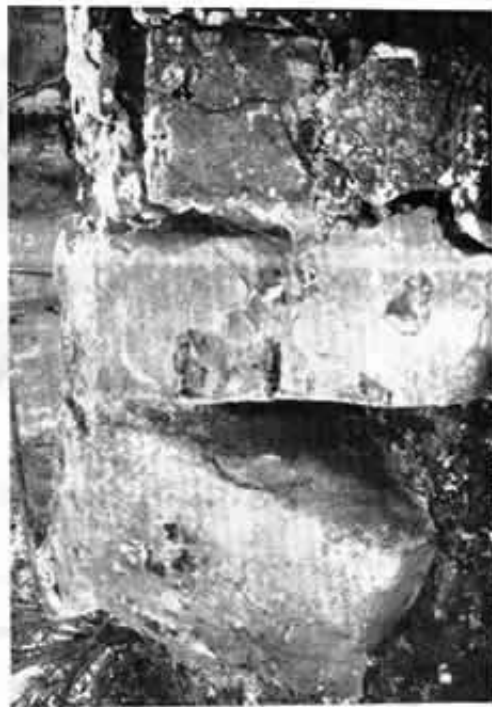
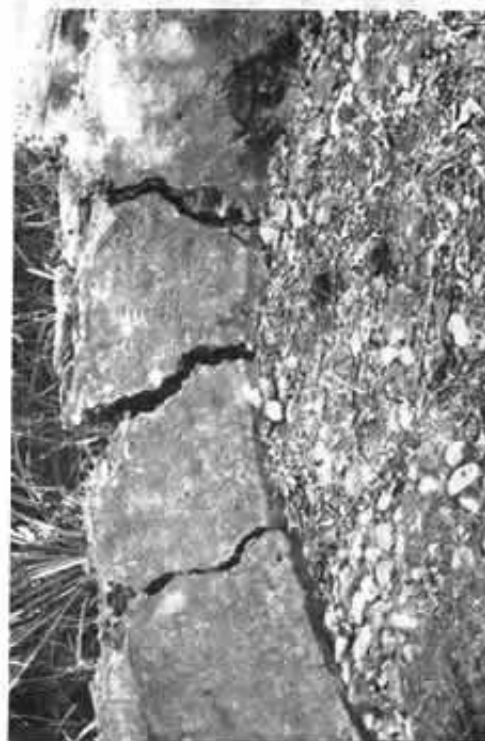
El sistema constructivo del conjunto es a base de mampostería recubierta de estuco en el interior y exterior. Los muros tienen 40 cm de ancho, delineados en la parte superior con piedra laja. Está cuarteado en seis grandes bloques, pero sin perder todavía su trazo original, lo que permitiría una fácil restauración.

La rebozadera de la pila grande tiene forma de V, con dos grandes muros laterales, en que se observa el desgaste del estuco por la acción del agua. Bajo esta V, se observa una salida o tapón que llenaba el pequeño depósito rectangular en el extremo distal, elemento que se repite en la salida exterior (ver figura 11d).

Figura 13. a. Muro interior del tanque, con algunas grietas profundas que urge restaurar, y el piso de piedra bola recubierto con estuco; b. Acercamiento del vertedero con la raíz que aflora sobre el bloque de canchales; c. Vista de la pila menor de forma rectangular, con muros estacados y piso de piedra bola con recubrimiento; d. El vertedero de agua de la pila grande a la pequeña.

Un último punto que queremos destacar es la urgente necesidad de que se restauren estas ruinas, un buen ejemplo de construcción del siglo XVI en la zona, antes de que

el tiempo y el abandono lo destruyan totalmente. Tarea fácil, considerando que todas sus partes conservan todavía su sitio original, a pesar de las grietas y algunos leves desplazamientos del muro principal.

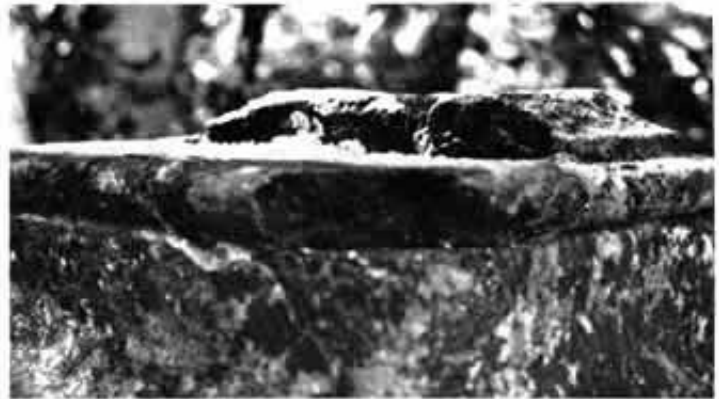
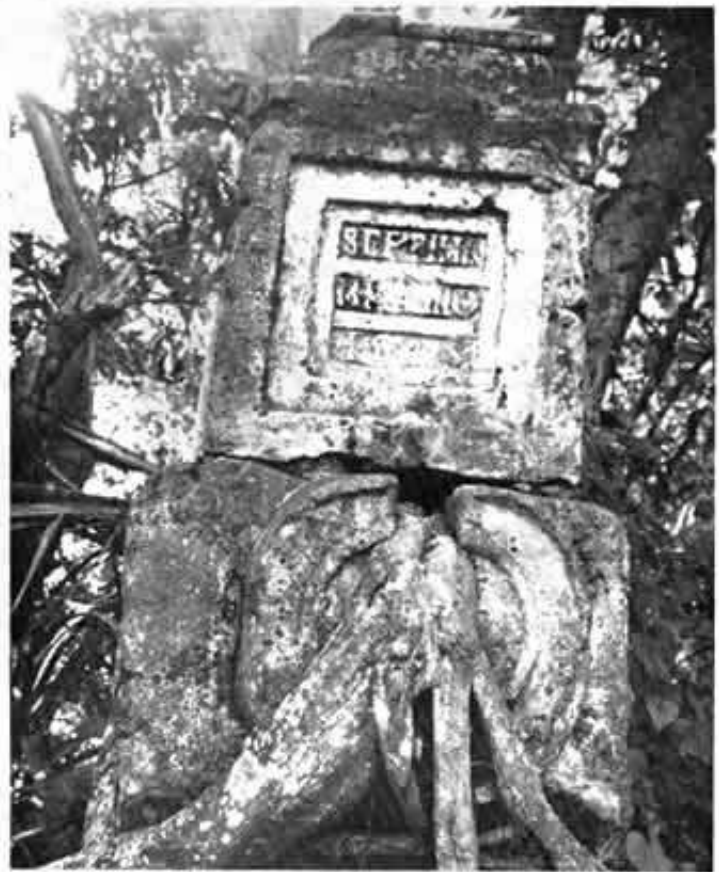
Figura 14. a. Acercamiento del remate de la piedra conmemorativa que conserva parte del recubrimiento; por arriba una pequeña huella que pudo contener una cruz de madera de aproximadamente 7 cm. de ancho b. La cantera labrada está superpuesta al vedadero original. La raíz ha desprendido la posición de ambas piedras
