Presencia benedictina en Nueva España. Historia y arqueología

Como parte de los trabajos de investigación y protección que realiza el Instituto Nacional de Antropología e Historia, a través de la Dirección de Salvamento Arqueológico, entre los meses de junio de 2003 a enero de 2004 se llevó a cabo un rescate arqueológico en el predio ubicado sobre la calle de Isabel la Católica 116, en el Centro Histórico de la ciudad de México, en el que se registraron tres etapas de ocupación, de las que sólo haremos referencia en este trabajo a aquella que corresponde al periodo novohispano.

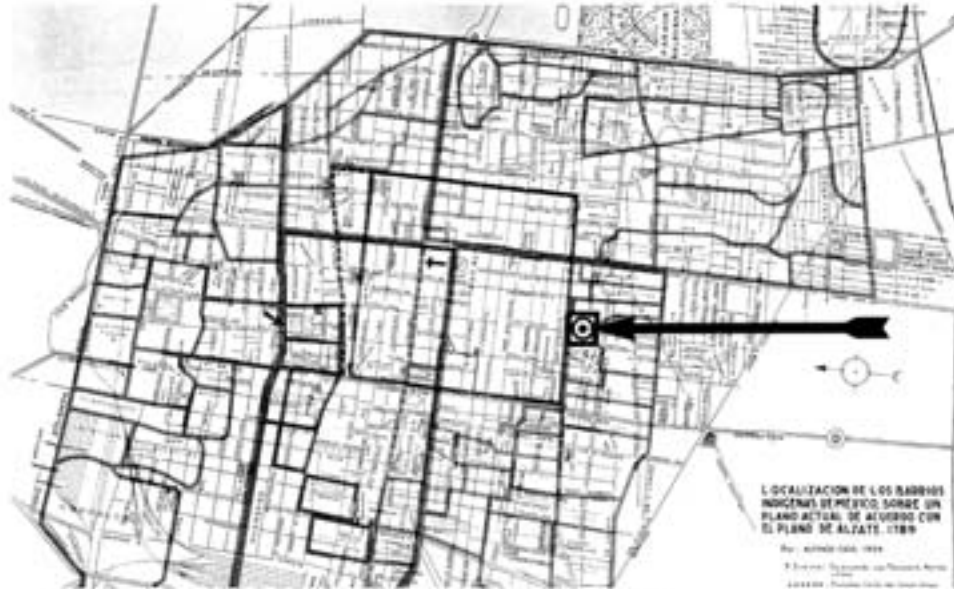
Figura 1. Ubicación del barrio prehispánico en el plano de Alfonso Caso (1956).

Por diversas razones, como la envidia, la falta de devoción, la distancia del lugar y el fin de la epidemia, esta cofradía fue disgregada y el proyecto del hospital quedó sin ejecutarse. Diego Jiménez y Fernando Moreno pensaron realizar su anhelo en la capital de Nueva España. Para erigir el edificio decidieron comprar un solar perteneciente a los religiosos de San Agustín,¹⁷ ubicado en el antiguo barrio prehispánico de Tequiquipan, con un costo de 4 500 pesos¹⁸ (véase la figura 1).

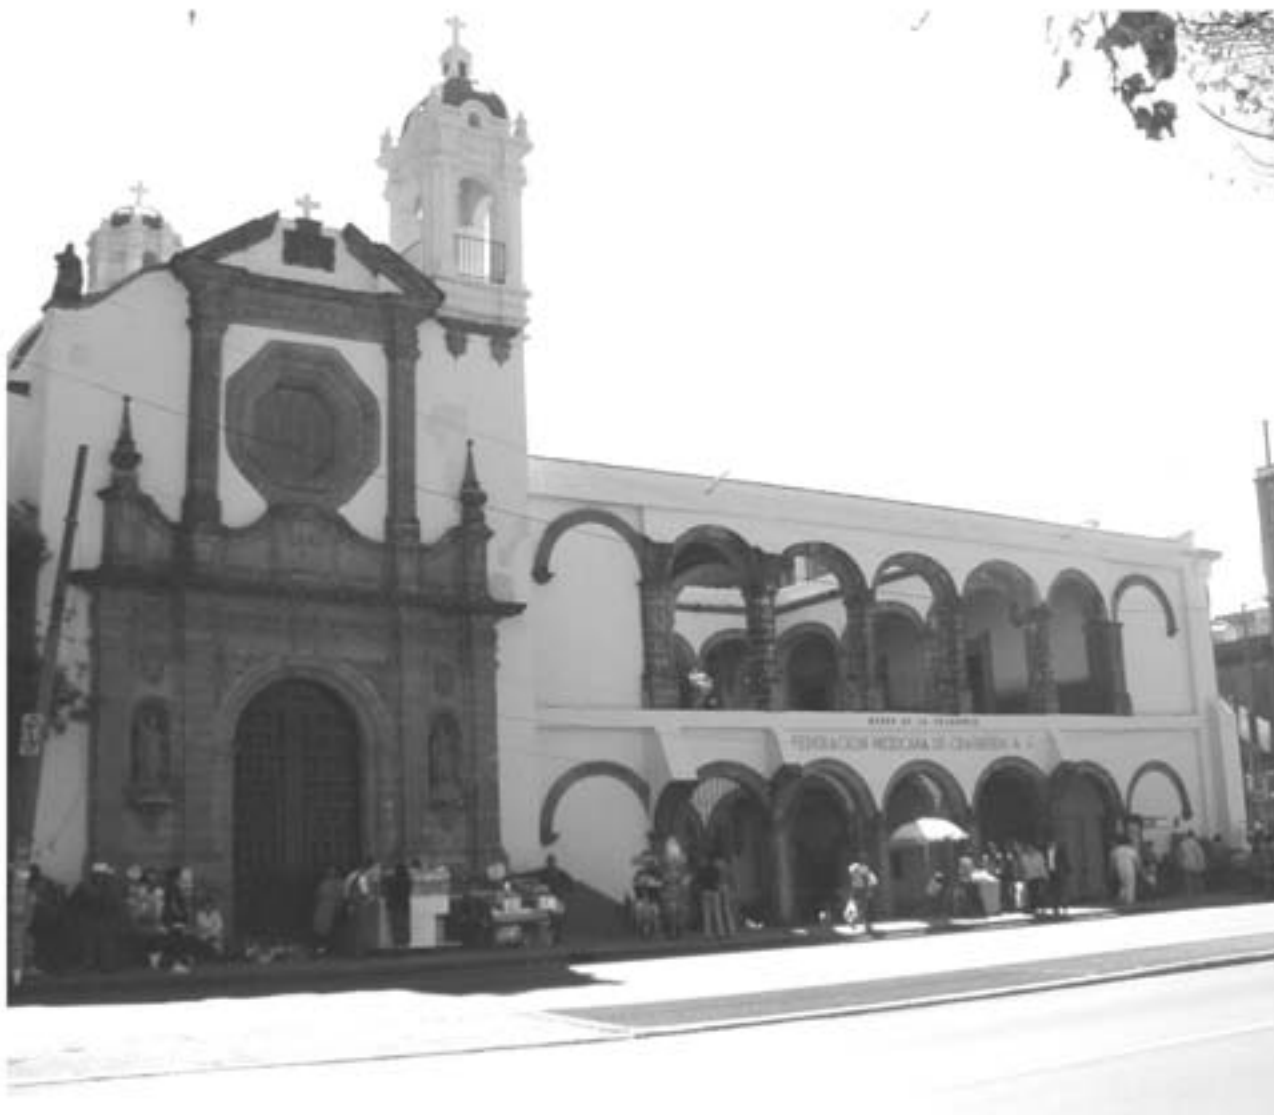
Fotografía 1. Vista actual, fachada norte de la iglesia y parte del claustro de Monserat (Archivo de la Dirección de Salvamento Arqueológico, 2004).

Después de estos cambios, el sitio fue ocupado por el Departamento de Turismo y posteriormente, en 1973, por la Federación Nacional de Charros, cuyos miembros lo mantienen como Museo de la Charrería (véase la fotografía 1).

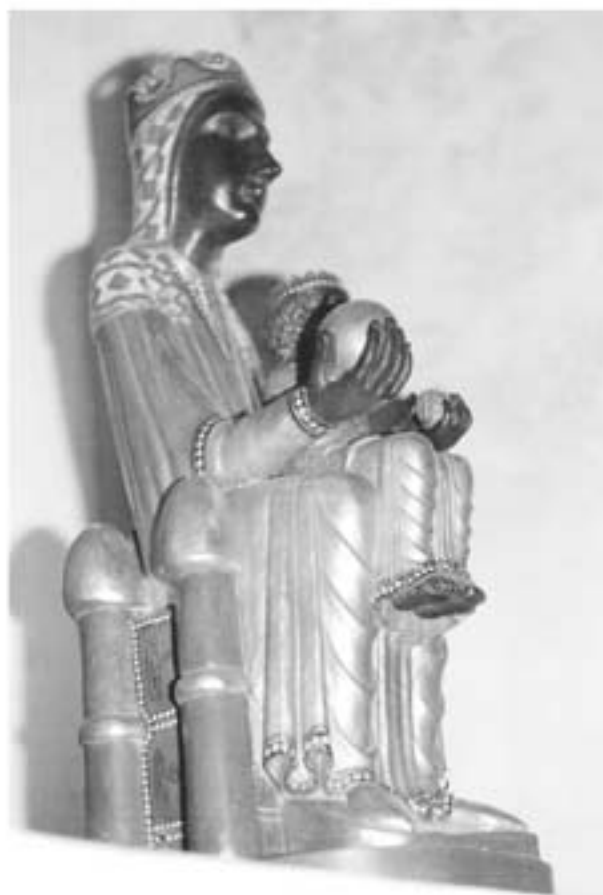
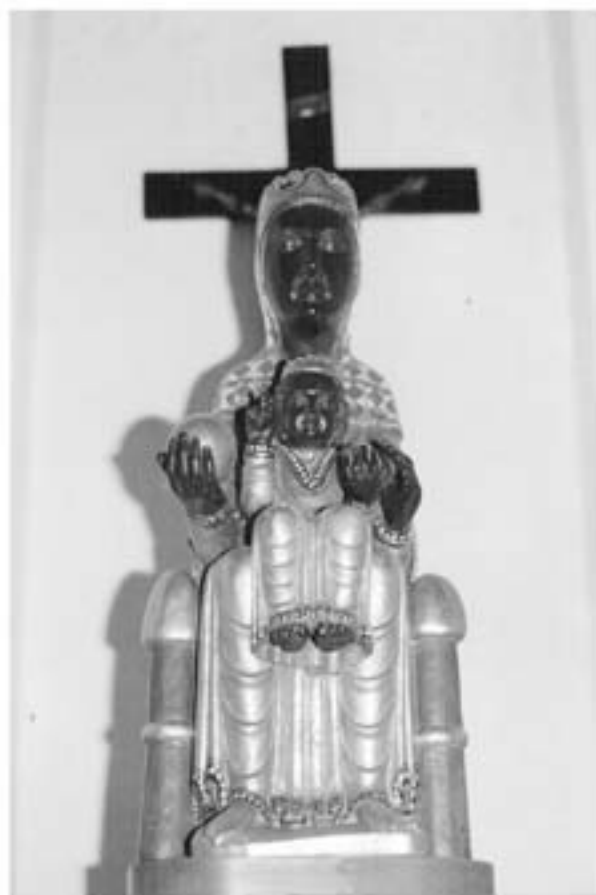
Corresponde a una talla en madera, dorada y policromada, románica del siglo XII.⁵⁰ La virgen se encuentra sentada sobre un trono en actitud hierática de realeza; lleva a Jesús niño sentado sobre sus piernas, sosteniéndolo con su mano izquierda, mientras que en la derecha detiene una esfera. Presenta una mantilla sobre la cabeza que llega a la altura de sus hombros, y está coronada (véanse las fotografías 2 y 3).

Fotografías 2 y 3. Vista lateral y frontal de la Virgen de Montserrat (Susana Iam, 2004).

Ambas figuras tienen el rostro y las manos negras; en el caso del Niño también los pies y el cabello.

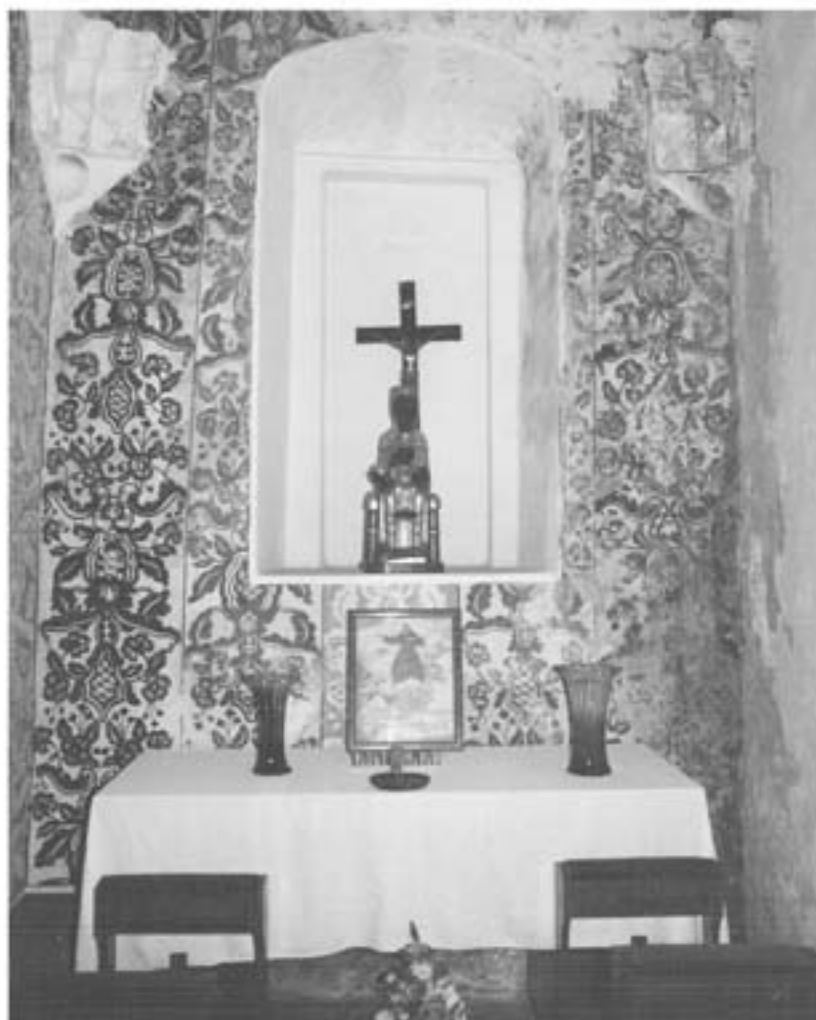
Fotografía 4. Vista de la capilla donde se ubica la Virgen de Montserrat (Susana Lam, 2004).

Una representación de esta virgen se encuentra en una pequeña capilla, localizada en la parte sur de lo que queda de la iglesia de Montserrat (actual sede del Museo de la Charrería), espacio en donde puede observarse parte de las pinturas que ornamentaron este templo (véase la fotografía 4).

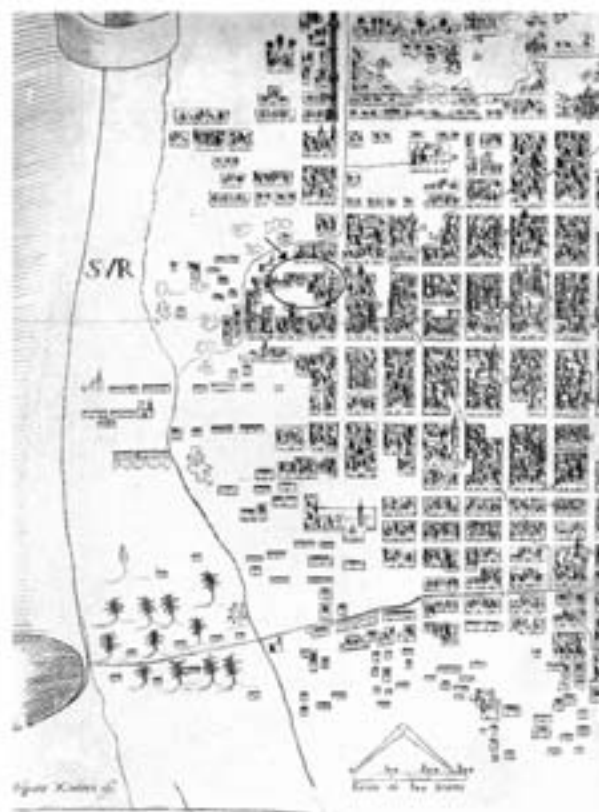
Figura 2. Sección sur del plano de José Antonio Villaseñor y Sánchez (1753), en el que se ubica el monasterio de Monserrat.

En este caso, aunque la iglesia de Monserrat presenta una disposición norte-sur, consideramos que la orientación de esta construcción no fue intencional, dado que se realizó antes de ser entregada a los benedictinos; de igual manera debió suceder con el monasterio, el cual según el plano de 1753, de José Antonio Villaseñor y Sánchez (véase la figura 2), llegó a tener 80 varas de frente por 200 varas de largo (norte-sur), mismo que debió ser adaptado a estas disposi-

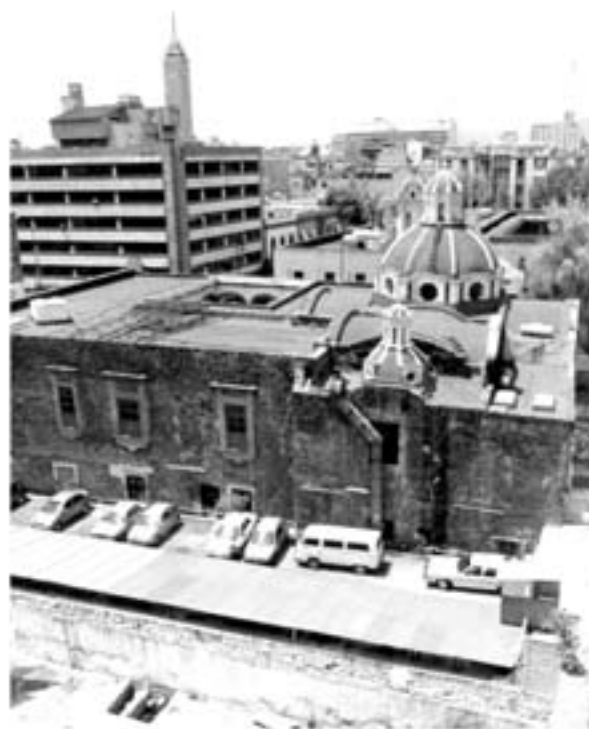
Fotografía 6. Al norte puede observarse la iglesia y una sección de lo que se conserva del monasterio de Monserrat, en la parte media se ve el muro colonial oriente-poniente que continúa en uso y que divide un predio utilizado como estacionamiento y el área excavada. (Archivo DSA, 2004.)

mencionado; sus dimensiones eran de 4.85×3 m. El resto de las habitaciones se encontraron en buen estado, lo que nos permitió registrar con mayor precisión sus dimensiones: núm. 2: 4.80×5.75 m; núm. 3: 4.65×5.90 m; núm. 4: 4.75×4.65 m; núm. 5: 4.35×4.75 m; núm. 6: 4.30×2.80 m; núm. 7: 4.55×4.55 m; núm. 8: 4.55×4.30 m, y núm. 9: 4.55×4.60 m. De estas nueve áreas, se observó que el muro norte (de 0.70 m de espesor), es un paramento de la misma etapa novohispana usado hoy en día como límite entre el predio explorado y el estacionamiento público aún en servicio. Este muro se distribuye en partes iguales entre ambos predios, razón por la que no pudo ser destruido para el nuevo proyecto (véase la fotografía 6).

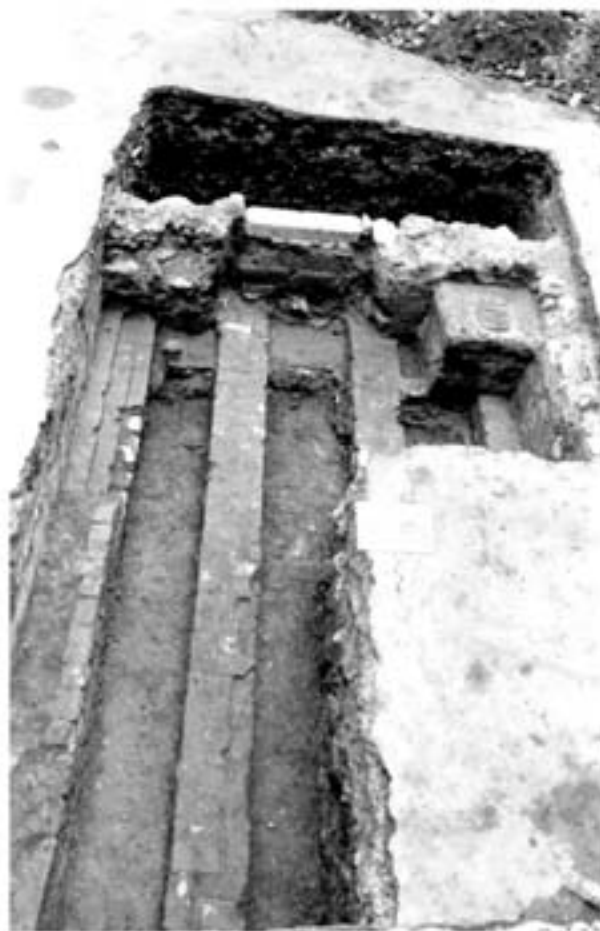
Fotografía 7. Vista general de la habitación 15, en donde puede observarse el acceso tapiado y la hornilla ubicada en el ángulo superior derecho (Archivo OSA, 2004).

De estas habitaciones, la núm. 15 fue explorada extensivamente, debido a la mayor presencia de elementos arquitectónicos, entre los que se registraron cuatro guías maestras alineadas paralelamente de norte a sur, construidas con tabique rojo en diversa disposición, algunas veces alineados y otras cuatrapeados. Estas guías tenían la función de soportar los pisos de madera que alguna vez conformaron el piso de este recinto (véase la fotografía 7).

Uno de los elementos que caracterizó a esta habitación fue la presencia de una hornilla (0.80 × 0.60 m), adosada a los muros que formaban la esquina noreste del cuarto. Este elemento fue construido también con piedras careadas y seis tabiques rojos (dispuestos paralelamente), formando una rejilla en la parte superior a manera de parrilla. En su pared lateral sur pudo observarse un orificio rectangular, de pequeñas dimensiones, por donde se extraían las cenizas.

te pudo ser utilizado como cocina (véase la fotografía 7).

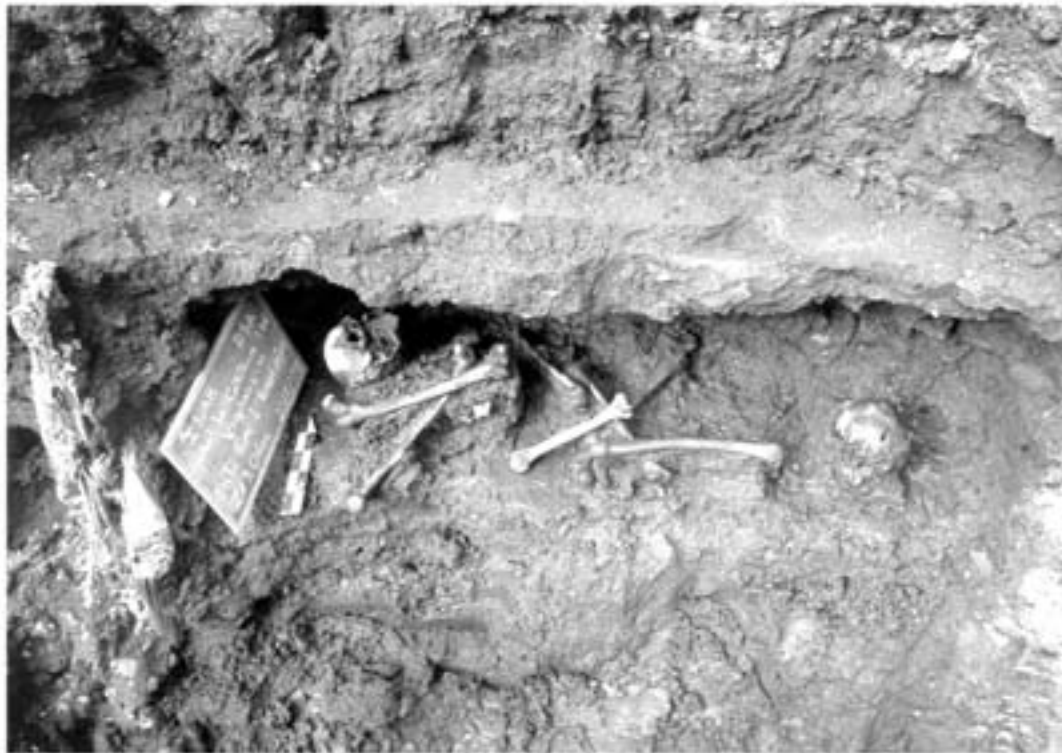
Fotografía 8. Entierro secundario directo colectivo, registrado bajo el piso de la habitación 9 (Archivo DSA, 2004).
