Cuauhtémoc: el andar de un monumento

yecto para el mejoramiento y embellecimiento del Paseo de la Reforma se compone de tres etapas. La que aquí se presenta es la segunda etapa de remodelación de dicha avenida, en la que se contemplaba el proyecto de reubicación de la estatua de Cuauhtémoc. Es así como el gobierno del Distrito Federal, en mayo de 2004, decidió retirar la glorieta ubicada en la intersección de las calles de Insurgentes y Reforma, con el fin de desahogar el tráfico en dicho punto.

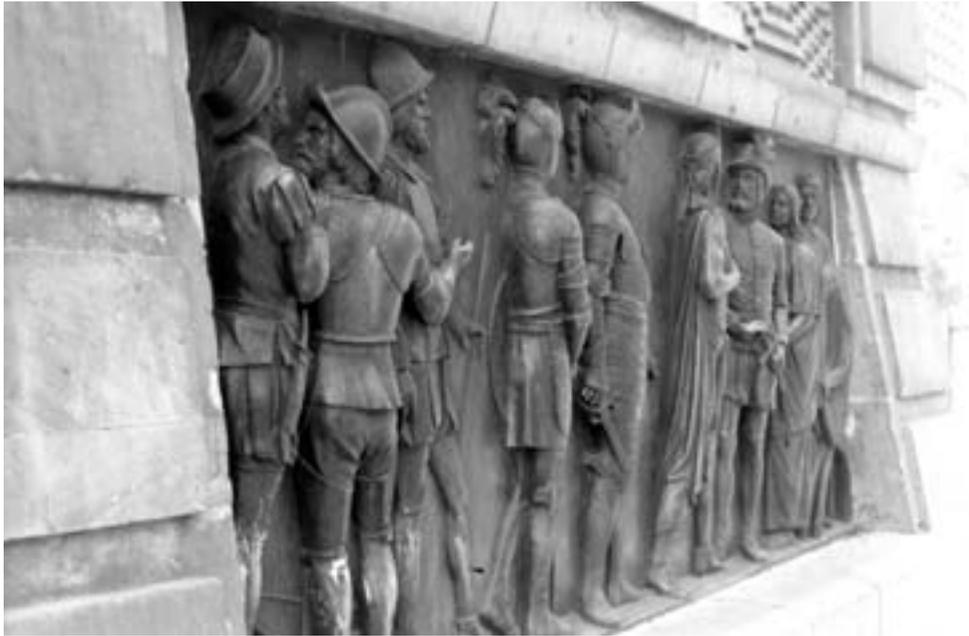
Fotografía 2. Relieve norte del monumento. Fotografía de Ximena Montes de Oca/DSA.

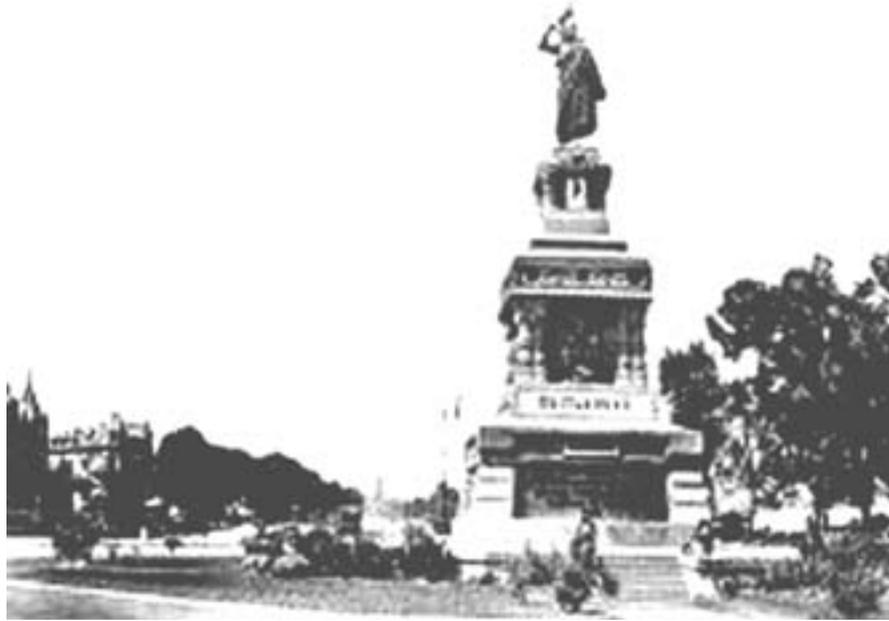
Fotografía 3. Monumento a Cuauhtémoc sobre el Paseo de la Reforma. Fototeca de la CNMH, INAH.

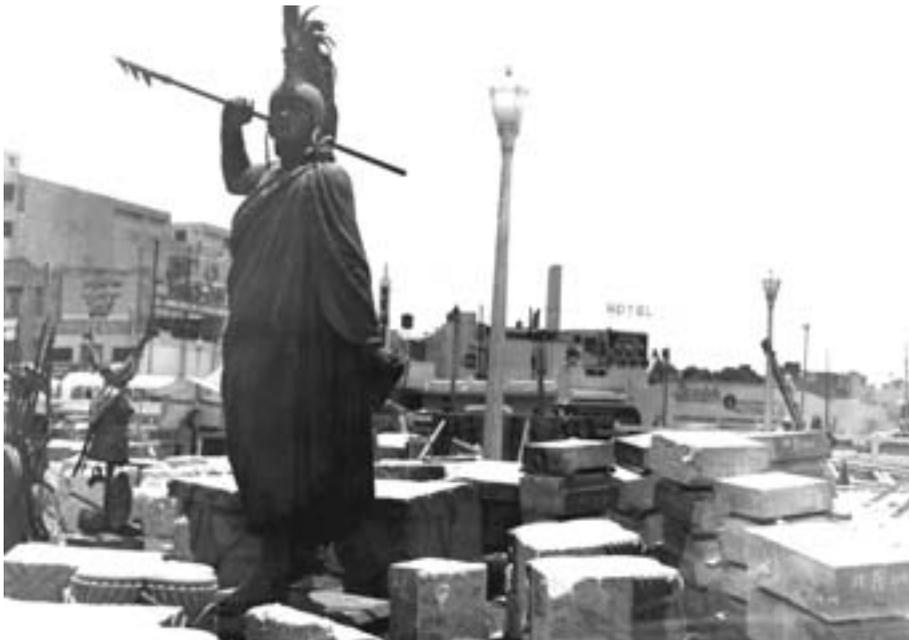
Fotografía 4. Monumento desmontado para su traslado en 1949. Fototeca de la CNMH, INAH.

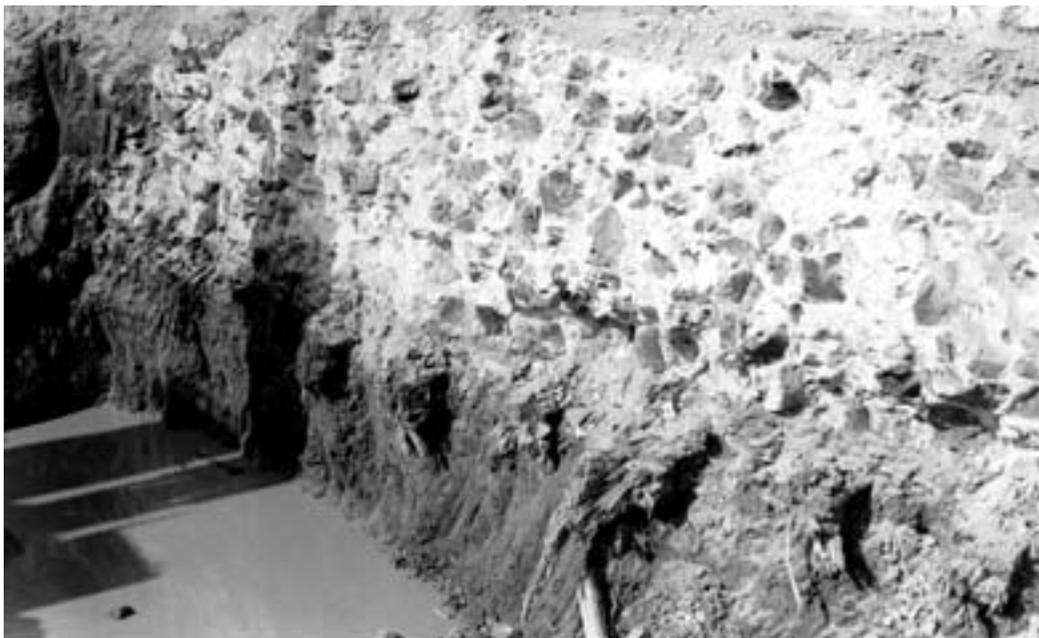
Fotografía 6. Perfil expuesto del basamento del siglo XIX. Fotografía de Ximena Montes de Oca/DSA.

Durante este primer reconocimiento, gracias a una cala efectuada a lo largo del camellón de Reforma, hecha por la constructora CAV Diseño e Ingeniería, S.A. de C.V., y encargada de realizar el traslado, se podía observar el basamento original erigido a fines del siglo XIX hecho por el primer ingeniero-arquitecto de la República Mexicana, el italiano Javier Cavallari, a quien se debe. Él realizó la fachada de la Academia de San Carlos durante su estancia en México. Unos días después de mi recorrido, comenzaron la excavación que dejó completamente al descubierto el pedraplén que correspondía a la antigua base del monumento y, con él, las técnicas constructivas utilizadas en el siglo XIX. Al inicio de la excavación, como primer paso se marcó un área de 10 × 10 m, la cual sería afectada para levantar la losa de concreto de la calle, que debajo tenía una capa de arcilla para nivelar el terreno. Una vez retirada la capa de arcilla, se localizó una tubería de albañal y después se detectó el antiguo zócalo. Al abrir la losa fue posible notar cómo era el sistema constructivo de entonces, y que consistía en preparar el terreno con arcilla de color anaranjado (en apariencia es tabique molido) y pedacería de tabique que además servía para aislar la humedad. Encima se colocaba una cama de polines (por sus dimensiones se llaman gualdras) de madera muy dura de color rojizo, quizá fuera de caoba, que se encontraba en perfecto estado de conservación. Sobre esto se desplantaba el basamento de mampostería de basalto unido con una mezcla de cal y arena, el cual, debido al transcurso del tiempo, se había compactado de manera extraordinaria, por lo que se tuvieron muchas dificultades para retirarlo.

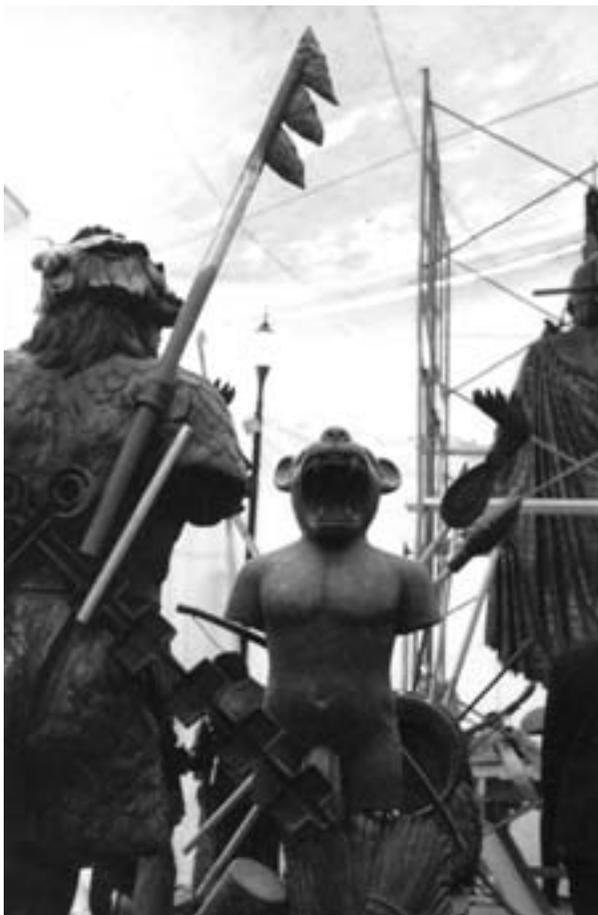
Fotografía 7. Esculturas durante el proceso de limpieza. Fotografía de Francisco Ortuño/DSA.

Para efectuar el traslado del monumento se retiraron todas las esculturas, placas y relieves, para evitar su maltrato durante la remoción. Una vez desmontadas, se trasladaron al taller provisional que se instaló en el parque Luis Pasteur, a un costado del Paseo de la Reforma, donde se procedió a su limpieza y restauración antes de colocarlas de nuevo en su lugar.

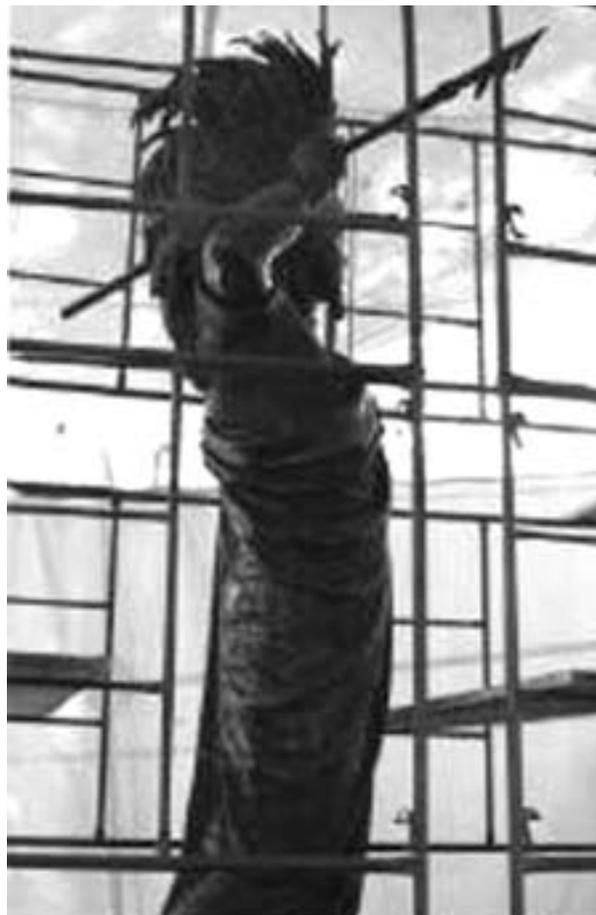
Fotografía 8. Escultura en proceso de restauración. Fotografía de Francisco Ortuño/DSA.

delaciones menores en la avenida del Paseo de la Reforma, la cual incluyó el “embellecimiento” del monumento, por lo que indebidamente la pátina original de bronce se pintó de color negro. Para devolverle su belleza original, se realizaron los minuciosos trabajos que restituyeron al metal el talante propio de su acabado, que Noreña escogió como un elemento expresivo fundamental por tratarse de un monumento laudatorio de una gran figura del pasado mexicano.

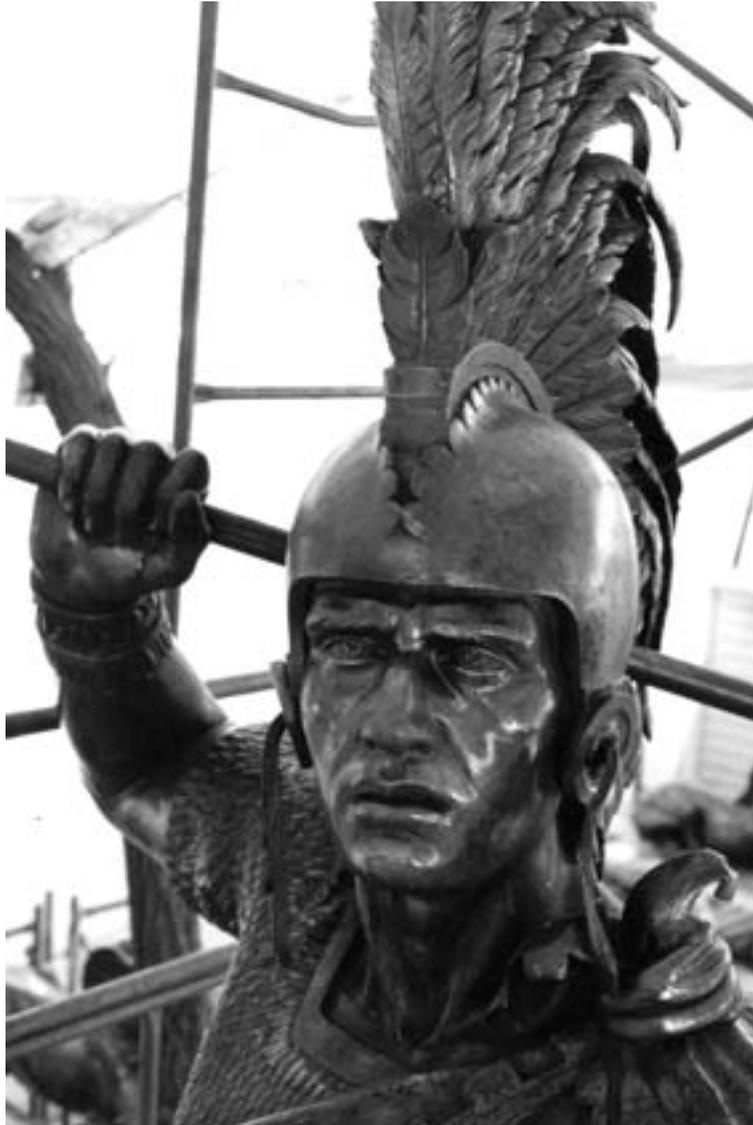
Fotografía 9. Escultura de Cuauhtémoc restaurada casi en su totalidad. Fotografía de Ximena Montes de Oca/DSA.

De cerca se observa que la escultura está fundida en trece piezas, que en algún momento podían separarse, pero al parecer cuando se movió en 1949 se le colocaron puntos de soldadura en casi todas las uniones. Sobre la superficie se ven claramente las marcas de la fundición, pues se notan algunas manchas que corresponden a burbujas de vapor que se formaron al momento de la disolución de los materiales y que fueron rellenadas posteriormente. A pesar de todo esto, es evidente que para la época se hizo un trabajo extraordinario.
