Dos elementos del entorno patrimonial de la iglesia de San Esteban en la ciudad de Burgos: el cementerio extramuros y la fuente

La actuación arqueológica que se ha realizado asociada a la ejecución de las obras contempladas en el proyecto II Fase de Urbanización del Área de Rehabilitación del Centro Histórico de la ciudad de Burgos, en España (ARCH), ha propiciado que se pongan en valor dos elementos que formaron parte de la iglesia de San Esteban, una de las parroquias más antiguas de la ciudad, declarada Bien de Interés Cultural en 1931. Estos elementos son: el cementerio medieval extramuros, que hoy forma parte de vía pública, y la fuente que todavía en la actualidad podemos contemplar. La fuente, junto con la iglesia y la plaza, son los tres puntos vitales sobre los que se ordenaba la vida de un barrio en la época medieval, y aún se conservan en la actualidad.

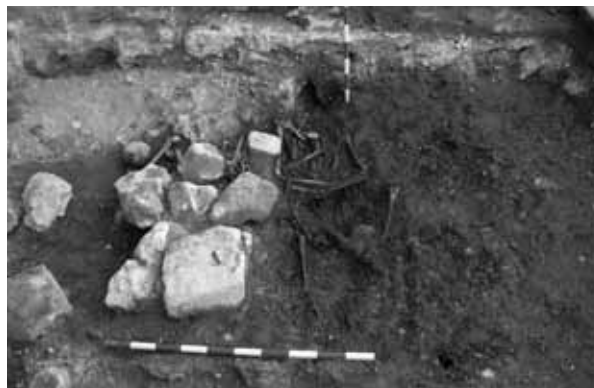
Figura 1. Enterramiento documentado en el sondeo realizado al exterior del templo y perteneciente a su cementerio anexo y a extramuros

La existencia de un cementerio externo a la iglesia ha quedado demostrada con la apertura de un sondeo arqueológico posicionado entre dos de los contrafuertes de la fachada septentrional. A pesar de la limitada superficie de intervención, la localización de un esqueleto en conexión anatómica refrenda dicha aseveración:

El esqueleto corresponde a un sujeto de sexo masculino, con una altura de 1.63 m y que murió a una edad comprendida entre los 30 y 40 años, desconociendo los motivos de defunción. La inhumación se realizó en concordancia con el ritual funerario cristiano es decir, en posición decúbite supino —cuerpo estirado y boca arriba—, con la cabeza mirando

hacia el este y los pies al oeste, y con ambos brazos flexionados sobre el abdomen. Todo apunta a que fue enterrado en una fosa simple y probablemente asentado directamente sobre la tierra protegido de una tela o sudario ya que no hemos detectado evidencias de clavos o restos de madera que permitan intuir la utilización de un ataúd o caja.

Se ha constatado, por debajo del esqueleto exhumado, la presencia de abundantes huesos revueltos y en este caso denotan una reutilización del espacio como necrópolis, haciendo necesaria la reducción del esqueleto para albergar nuevos enterramientos. Si dicho espacio fue a su vez empleado como osario, es un hecho que desconocemos ante el alcance y carácter puntual de nuestra intervención. Por la misma razón ignoramos la extensión del cementerio. La vigilancia de la excavación de las diferentes zanjas realizadas para el proyecto de obra revela la ausencia de tumbas en el entorno del ábside. Tampoco debió ocupar todo el ancho de la calle, pues aun cuando en la zona septentrional se ha localizado algún hueso formando parte del echadizo que cubría el viejo colector, entendemos que si durante su acometida se hubieran detectado inhumaciones se hubieran incorporado a los relleños, al igual que se hizo en las proximidades del templo, y el número hubiera sido mayor (figura 1).

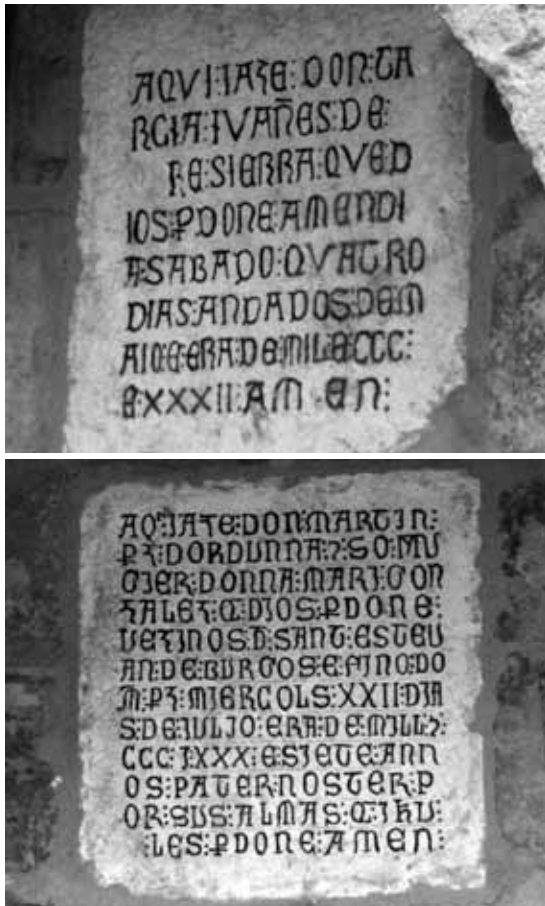
Figura 2. Cartelas que nos hablan de dos enterramientos en los muros externos de la iglesia, en el último tramo de la nave del evangelio, donde se pueden ver en la actualidad cobijadas en arcosolios. Su fecha, "era" de 1337 y 1332 (años 1299 y 1294). (a) AQVI IAZE DON GA/ RCIÁ IVANEZ DE/ RESIERRA QUE D/ IOS PERDONE AMEN DI/ A SÁBADO QVATRO/ DÍAS ANDADOS DE M/ AIO E ERA DE MIL CCC/ XXX II AMEN. (b) AQ IAZE DON MARTIN/ PEREZ D ORDUNINA I SO MU/ GIER DONNA MARI GON/ ZALEZ Q DIOS PERDONE/ VEZINOS D SANT ESTEB/ AN DE BURGOS E FINO DON/ MARTÍN PEREZ MIÉRCOLES XXII DIA/ S DE JULIO ERA DE MILL I/ CCC I XXX E SIETE ANIN/ O PATER NOSTER P/ OR SUS ALMAS Q IHU/ LES PERDONE AMEN.

actualidad dos cartelas cobijadas en arcosolios, en el último tramo del muro del evangelio de fecha temprana: "era" de 1337 y 1332 (años 1299 y 1294). Estos arcosolios que conservan las cartelas, y otros que en la actualidad no los poseen, albergarían sarcófagos ya desaparecidos (figuras 2 y 3).

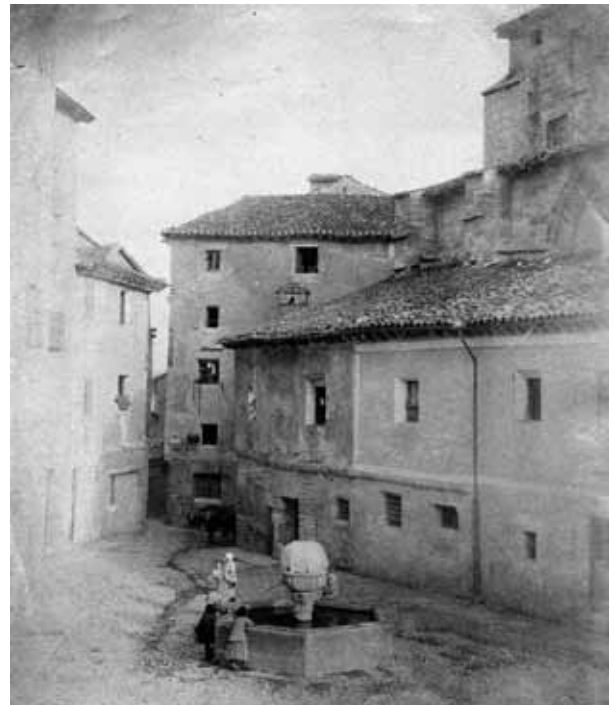
Figura 3. Archivo Municipal de Burgos. Fondo Cortés. A. M. BU. FC-3289. Fotografía que muestra las viviendas en la calle Saldaña edificadas sobre el cementerio externo. Estos inmuebles desaparecieron y sus solares pasaron a ser espacio público en el último cuarto del siglo XX. Tras su derribo salieron a la luz los arcosolios y cartelas anteriormente expuestas. En primer plano la fuente.

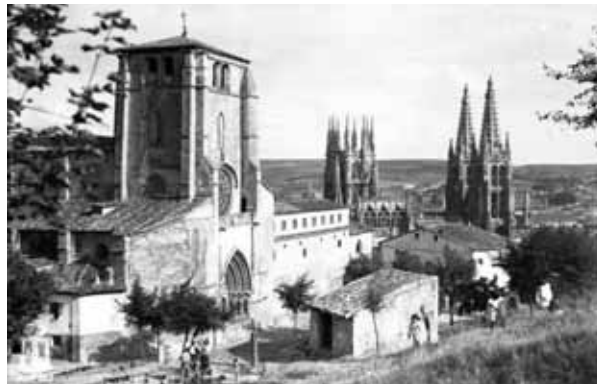
Figura 4. Archivo Diputación Provincial Burgos. Fondo Photo Club. ADPBU-PH-11064. Vista de la fachada principal de la iglesia de San Esteban; al fondo la Catedral de Burgos.

Archivo Municipal, en la sección de estadística, sobre el nombre de las calles y su numeración. Conocemos su aspecto por fotografías a finales del siglo XIX y del siglo XX. Estas dos edificaciones fueron demolidas para dejar libre y aislada a la iglesia, por disposición de la Dirección General de Bellas Artes (figura 4).

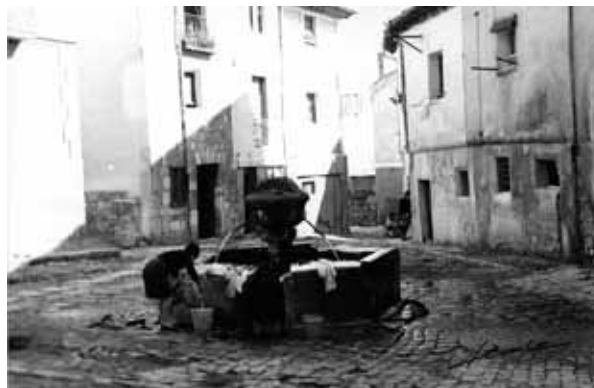
Figura 6. Foto Fede Archivo Fotográfico de Burgos (1936-2008). Vista de la fuente en octubre de 1966. Se puede ver cómo todavía en ese año se lavaba la ropa en la fuente, siendo un elemento vital para el barrio.

ciudad. El 3 de diciembre el presidente de la Comisión de Obras informó favorablemente la posible construcción de distintos lavaderos en varias zonas de la ciudad, para de esta forma favorecer a las clases más humildes (figura 6).

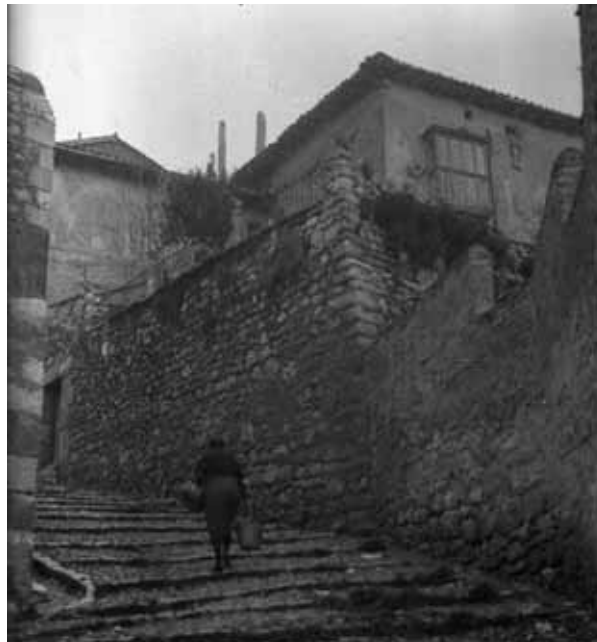
Figura 7. Archivo Diputación Provincial de Burgos. Fondo Photo Club. ADPBU-PH-11179. Vista de una mujer subiendo desde la calle de Fernán González a la fuente de San Esteban para coger agua.

El Ayuntamiento propuso la instalación de una fuente en la calle de San Esteban y otra en la calle de Fernán González en 1933, para evitar el peligro de accidentes entre el vecindario de las dichas calles debido a la escasez de agua, que les hacía ir a otras fuentes por tan preciado elemento. Se mantuvieron conversaciones con la Compañía de Aguas, y se expuso la necesidad de dotar de agua a las fuentes antes referidas, así como en las Tahonas y el Arrabal. El 27 de octubre, aforado el viaje del agua desde el Cerro de San Miguel, la fuente de San Esteban arrojó como resultado 2.5 litros por minuto.⁷⁸ El Archivo Municipal carece de documentos posteriores a 1933 que hagan referencia específica a la fuente y su función; de hecho, poco o nada ha cambiado en más de medio siglo, tal y como lo atestiguan las fotos que se tienen de ella del siglo XX (figura 7).

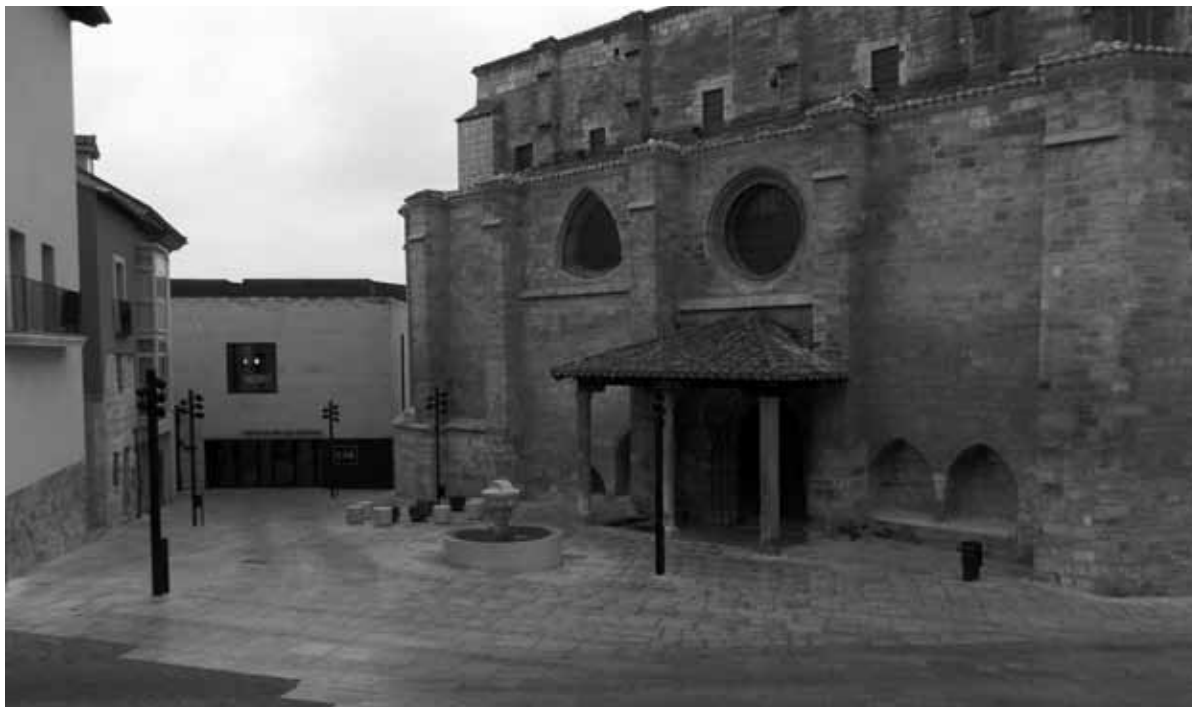
Figura 8. Vista actual de la fuente y del espacio que ocupaba el cementerio extramuros de la iglesia de San Esteban, después de haberse realizado las obras de urbanización y rehabilitación, finalizadas en febrero de 2012.

El discurrir constante del agua ha provocado el continuo deterioro de las distintas partes que componían la fuente; una de las más afectadas ha sido el vaso, que fue cambiado a lo largo del tiempo. En las distintas imágenes que se muestran de la fuente se aprecia cómo se ha ido modificando su fisonomía. También podemos ver un remate en el capitel, que debió ponerse en algún momento y posiblemente se eliminó en la década de 1980, recuperando su fisonomía original, si bien no he hallado su reflejo en la documentación consultada. Las obras de urbanización han llevado implícito la restauración de la fuente en 2012; para ello fue necesario el desmontaje del capitel, fuste, basa y vaso, hasta dejar al descubierto la instalación de fontanería⁷⁹ (figura 8). El interés histórico de la fuente recaía sobre el capitel, fuste y basa que son

los elementos que fueron trasladados a los talleres para su restauración, donde recibieron los tratamientos precisos de secado progresivo, preconsolidación, tratamiento biocida, limpieza mediante microproyección de partículas, apertura de juntas, rejuntado de juntas con mortero de cal, sellado de grietas y fisuras, y pruebas de consolidación. Una vez finalizadas todas las actuaciones, incluidas la nueva canalización, se volvió a montar sobre otro vaso, más acorde con el entorno, tal y como se puede contemplar en la actualidad. El cambio más significativo que ha sufrido esta fuente ha sido pasar a ser una fuente ornamental, en la que el agua ha dejado de ser potable para el consumo y ser “de retorno”, como consecuencia de la búsqueda de optimización del uso de agua en la ciudad.
