El mercado de San Lucas Evangelista, en la zona suroriente del Centro Histórico de la ciudad de México

De la zona sureste del Centro Histórico se han realizado pocos estudios relativos a la transformación del espacio urbano, y menos aún se recuerda su vínculo con el matadero y el rastro de la ciudad de México. Entre los inmuebles históricos que se han conservado se encuentra el templo de San Lucas, frente al cual se abre una plaza que ha tenido varios cambios. Uno de ellos ocurrió en el año de 1880, cuando se edificó un mercado con la intención de atender a los vecinos de la zona. La obra estuvo a cargo del arquitecto e ingeniero civil Antonio Torres Torija, y para su construcción se utilizó hierro y cemento. Este texto trata de recordar la presencia de este mercado y llamar la atención sobre esta zona para motivar nuevos estudios y temas de investigación.

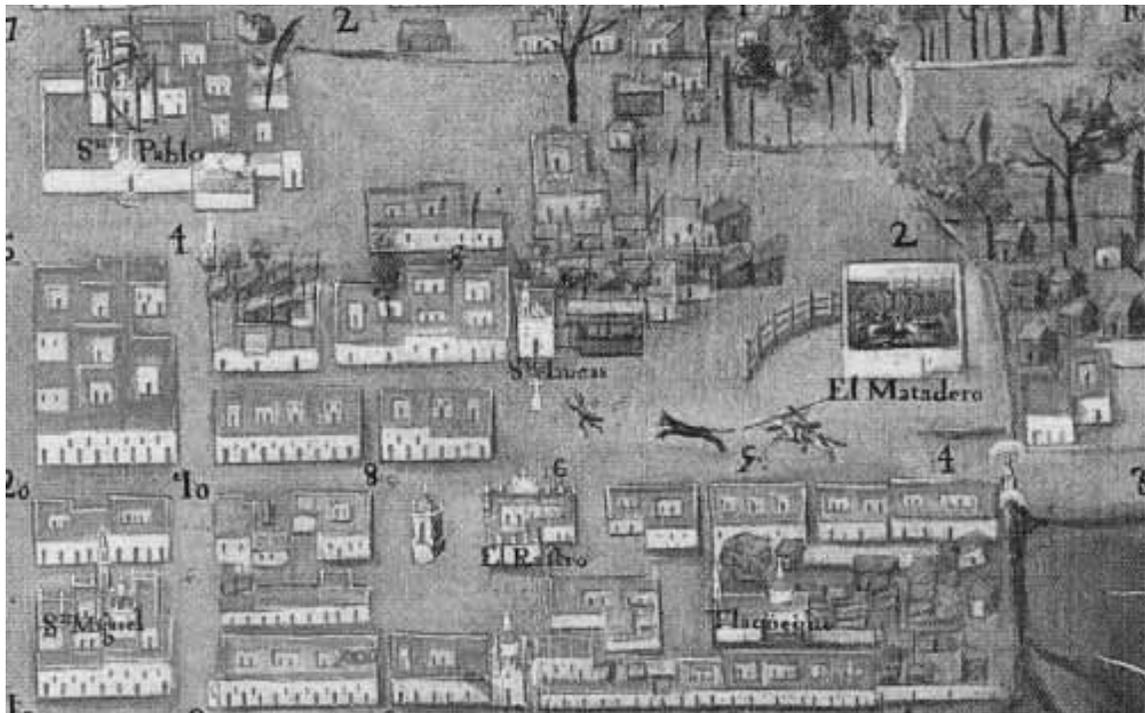
Figura 2. Zona suroriente de la ciudad de México. Miguel Custodio Durán, Miguel José de Rivera, José Eduardo de Herrera, Manuel Álvarez, Francisco Valdezó y Pedro de Arrieta, 1737. Detalle.

za española, con calles sin retícula, pero en la que se alcanza a leer un rótulo que dice: “El Matadero”. De igual forma se ve claramente un corral, una cerca de madera y, en una plaza, un mozo de cuadra que intenta lazar a un toro. Hacia el norte se ve una edificación con el rótulo: “El Rastro”, y frente a esta otro que dice: “S Lucas”.

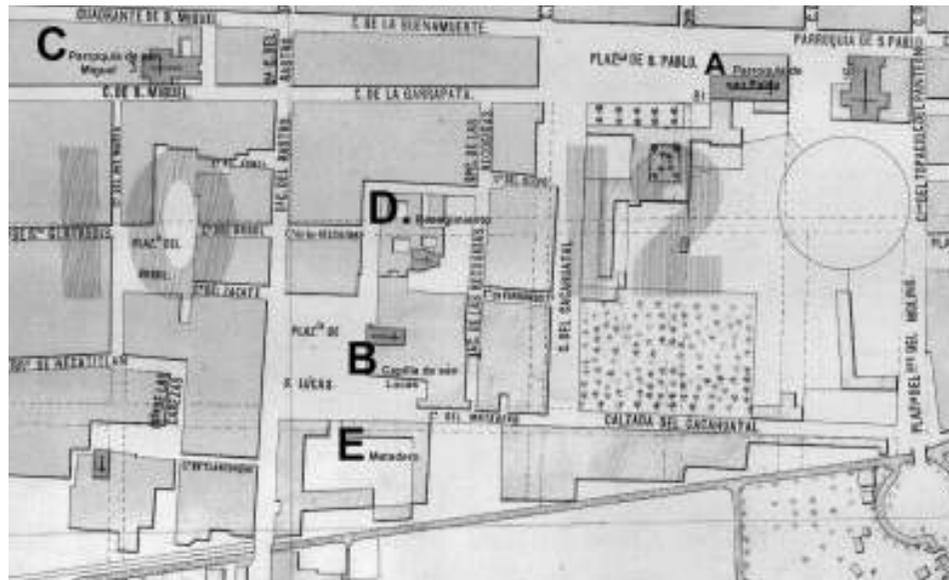
Figura 3. A. Parroquia de San Pablo. B. Capilla de San Lucas. C. Parroquia de San Miguel. D. Recogimiento de Santa María Magdalena. E. El Matadero. Antonio García Cubas, "Plano de la ciudad de México", levantado por orden del Ministerio de Fomento, México, 1869.

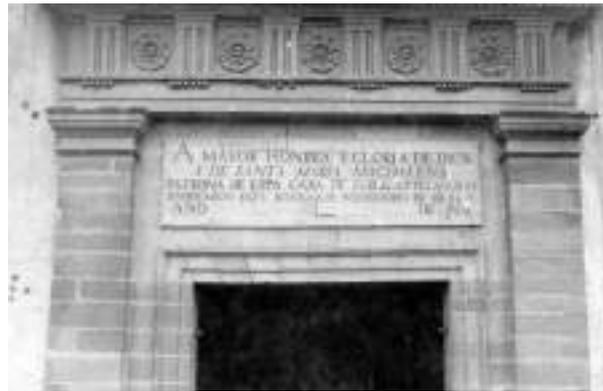
Figura 5. Detalle de la inscripción de la fachada del Recogimiento de Santa María Magdalena. "A mayor honra de Dios y de Santa María Magdalena, patrona de esta casa de públicas pecadoras, fabricaron esta iglesia los inquisidores de México Año de 1808". FCRV-CNMH.0353-006-002.

estuvo a cargo de la Sala del Crimen.¹³ Tras varios problemas económicos, que evidentemente se reflejaron en la construcción material, fue intervenida en 1797, y en los documentos se hace mención de la cárcel, la casa del capellán y unas casas contiguas de vecindad que eran arrendadas en su beneficio.¹⁴ Poco después, en 1805, se pensó en su reedificación. Los responsables de la obra fueron el arquitecto Antonio Velázquez y su sobrestante José Antonio de Zúñiga, quienes trazarían los dormitorios y una capilla, cuyos trabajos finalizaron en 1808. Cabe señalar que actualmente sólo se conserva su capilla, aunque funciona como biblioteca pública, en cuya fachada se lee la inscripción: "A mayor honra de Dios y de Santa María Magdalena, patrona de esta casa de públicas pecadoras, fabricaron esta iglesia los inquisidores de México. Año de 1808".¹⁵

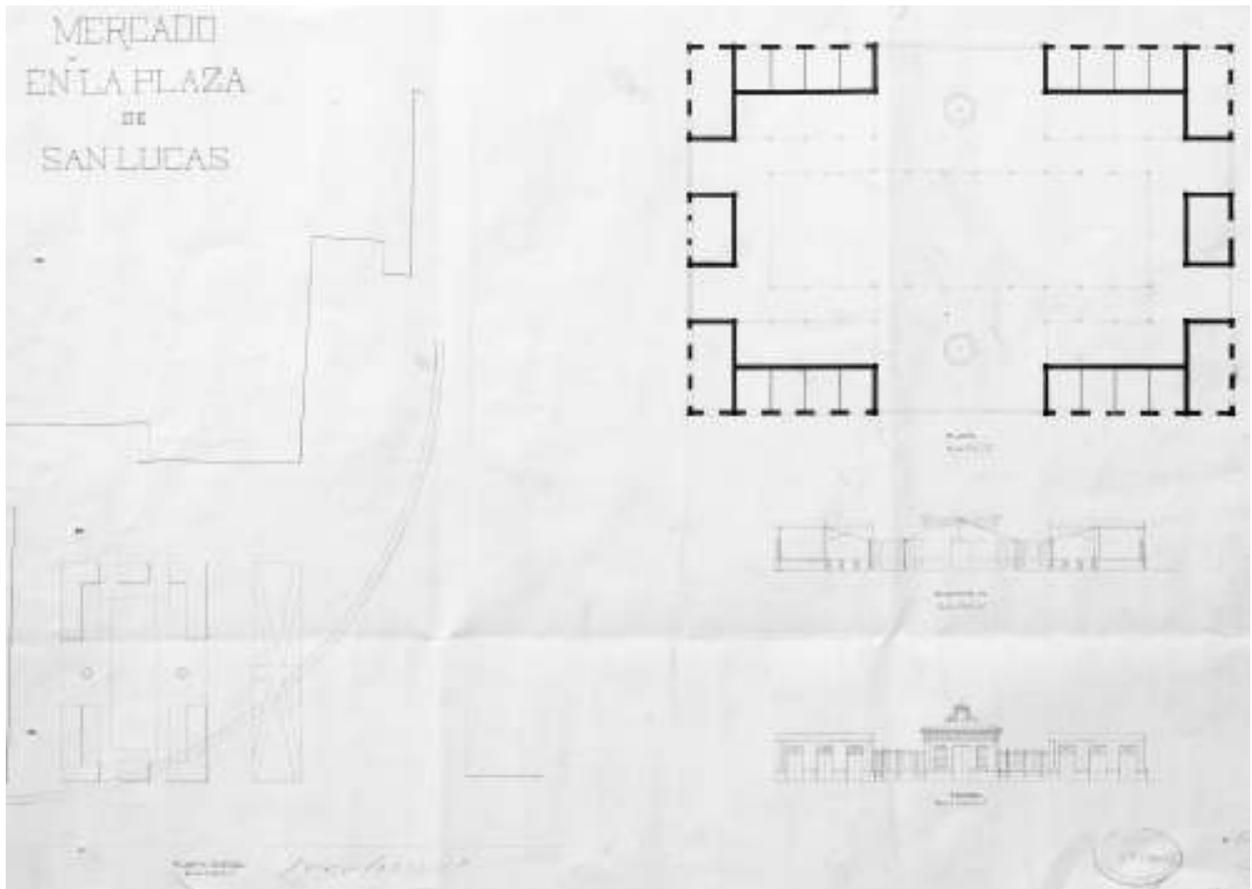
Figura 8. Plano del Mercado de San Lucas. AHDF, Planoteca. Módulo 3, planero 1, fajilla 43, clasificación: 415.5 [073]17-2. Fotografía de Javier Otaola Montagne.

Finalmente, el cabildo aprobó la obra el 30 de noviembre de 1880. El proyecto del edificio estuvo a cargo del arquitecto e ingeniero civil Antonio Torres Torija, quien se desempeñó como director de Obras Públicas durante el gobierno de Porfirio Díaz.³⁰ De acuerdo con la clasificación de Frederick Katzman, este mercado forma parte de las obras “tradicionalista muy simplificas” con un sentido utilitario con poco ornato, como lo fueron las fábricas, hoteles o los mercados para los que se emplearon estructuras metálicas.³¹

Afortunadamente de este proyecto se han conservan los planos de las dos fachadas con la firma y rúbrica de Antonio Torres Torija, fechados el 12 de noviembre de 1880.³⁵ Este proyecto de San Lucas tiene la novedad de haber sido construido con cemento para la cimentación, además de las estructuras metálicas. Es interesante señalar que Torres Torija también se hizo cargo, pocos años después, “del Rastro de San Lucas”, es decir, el rastro de San Antonio, que se ejecutó entre los años de 1893-1895.³⁶

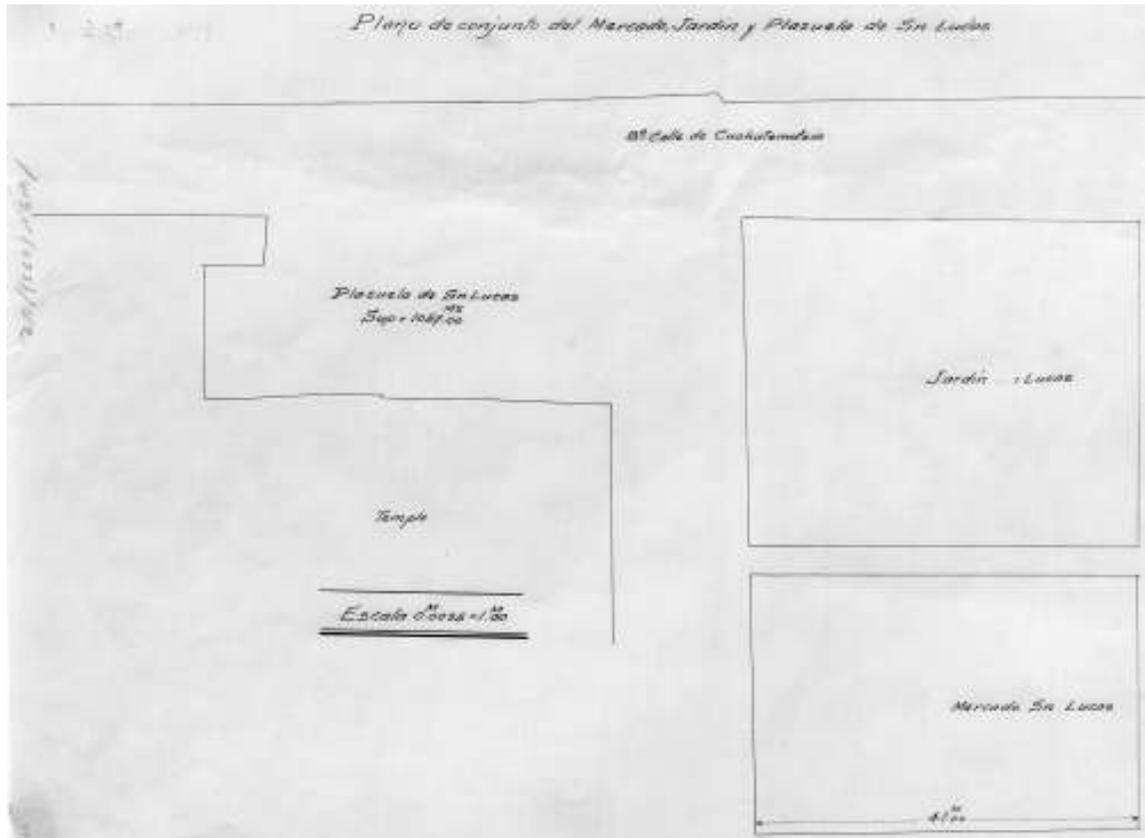
Figura 10. Plano de conjunto del Mercado y Plazuela de San Lucas. AHDF, Planoteca. Módulo 1, planero 4, fajilla 5, clasificación: 413(073)42. Fotografía de Javier Otaola.
