**Tlaxcala a 7 años de los sismos
de septiembre de 2017**

Armando Moreschi López
Maestro arquitecto
especializado en monumentos históricos.
Arquitecto perito del Centro INAH Tlaxcala.

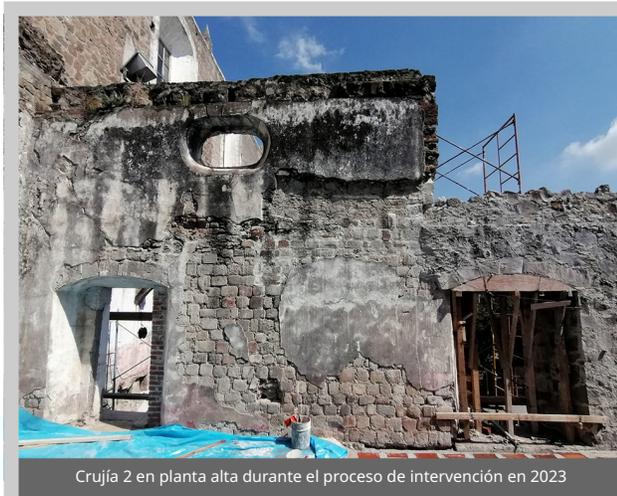
Crujía 2 en planta alta durante el proceso de intervención en 2023

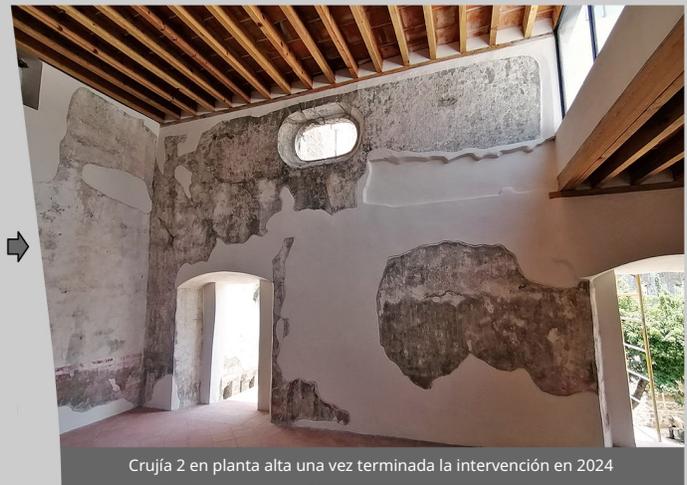
Crujía 2 en planta alta una vez terminada la intervención en 2024

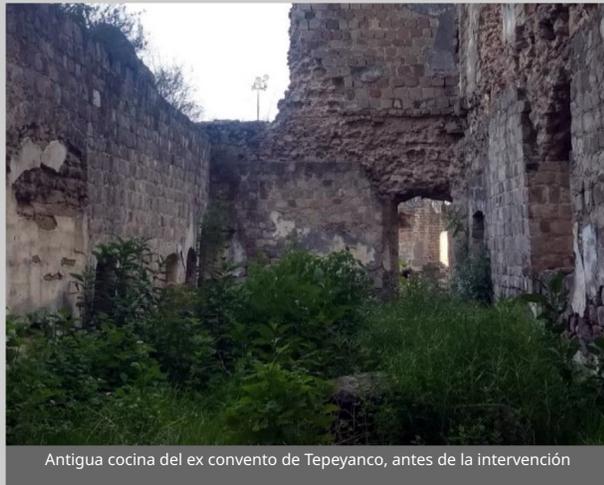
Antigua cocina del ex convento de Tepeyanco, antes de la intervención

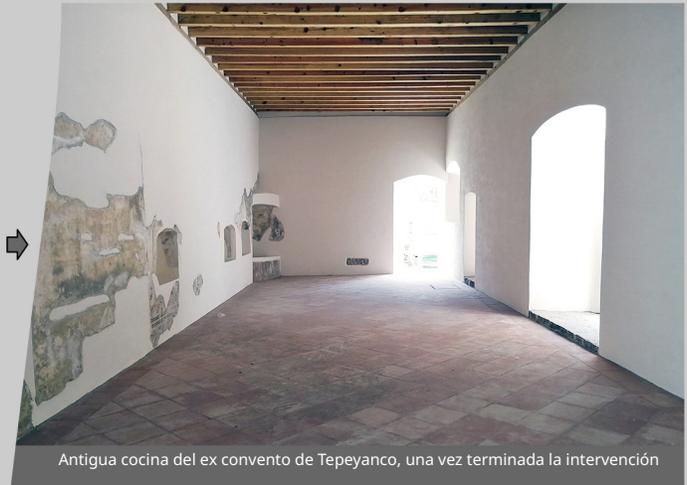
Antigua cocina del ex convento de Tepeyanco, una vez terminada la intervención

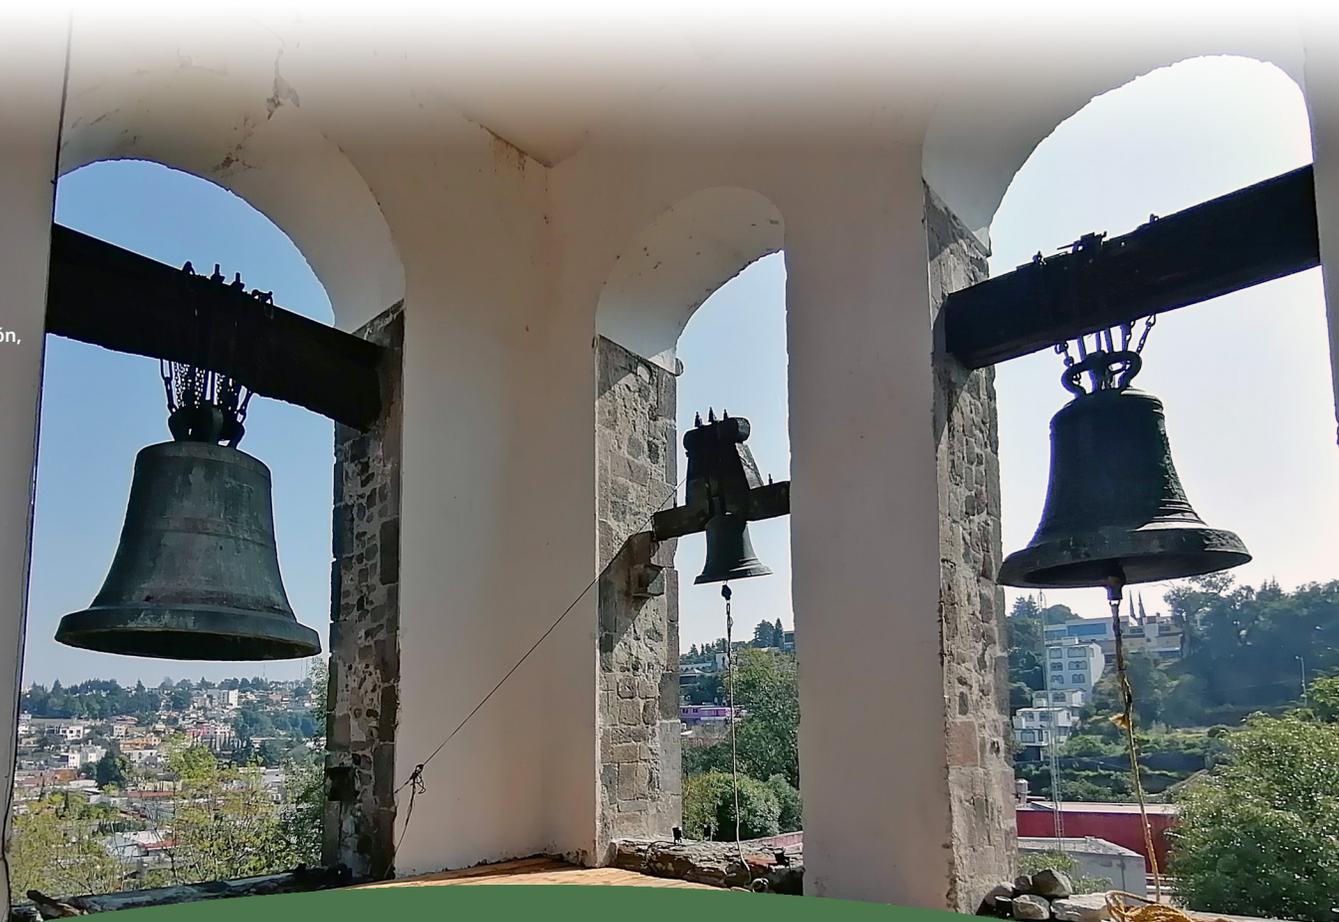
Torre campanario excenta, restaurada en 2024. Ex Convento Franciscano de Nuestra Señora de la Asunción, Tlaxcala.
