Azulejos coloniales en la sepultura de una casa señorial

Texto: María Eugenia Rivera Pérez

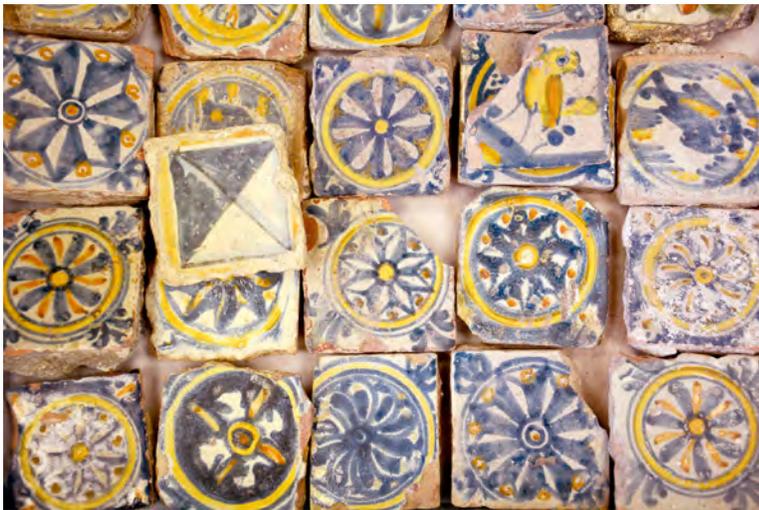
◀ *Figura 1. Vista general de los azulejos.
Foto: Oscar Adrián Gutiérrez Vargas | © Acervo
CNCPC - INAH, 2016*

Las piezas asociadas a la escalera de la casa, de 12 cm por lado con 2 cm de espesor, tienen motivos florales de color azul. En cambio los azulejos del depósito, que miden 6 cm por lado, presentan diseños hispano-moriscos. Los diseños tienen motivos de animales (aves) y fitomorfos en colores azules, rojos, blancos y amarillos. Este tipo de bizcochos cerámicos funcionaban en combinación con otros elementos arquitectónicos en muros y pisos o compuestos entre sí, para formar figuras más grandes (Fig. 1 y 2).

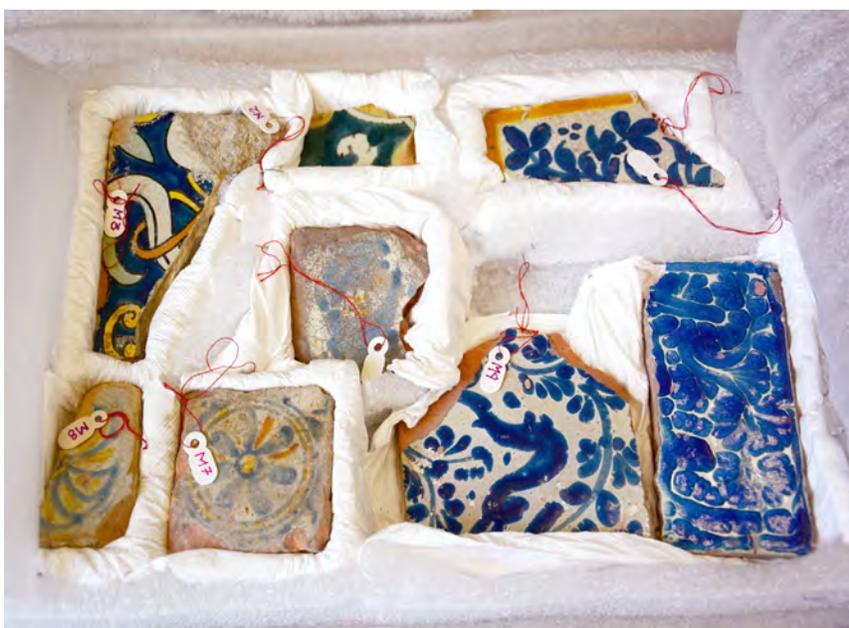
◀ *Figura 2. Detalle de los azulejos.
Foto: Oscar Adrián Gutiérrez Vargas |
© Acervo CNCPC - INAH, 2016*

Después, algunos fragmentos de los azulejos fueron examinados con luz ultravioleta, a fin de poder identificar los pigmentos utilizados en la paleta de color presente en las piezas, que incluye azules, blancos, amarillos y rojos (Fig. 2.)
