Interviene CNCPC bóveda del templo franciscano de San Martín de Tours

- El templo es uno de los monumentos más notables dentro de la arquitectura conventual del siglo XVI en el Estado de Puebla.
- En la bóveda descubren sillares simulados y decoración mural, formados por un enlucido de cal y arena aplicados sobre el aplanado original

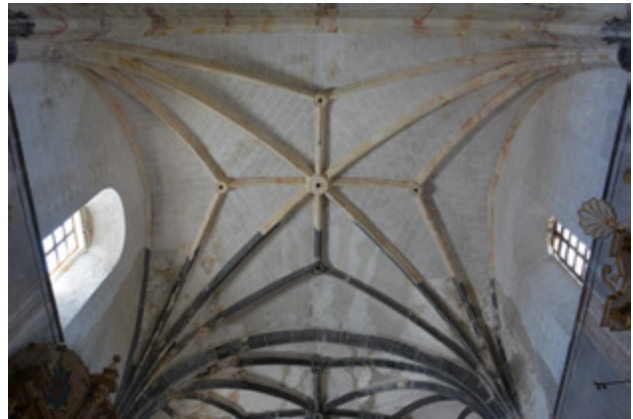
▲ Vista del avance de la intervención de la bóveda del templo | Foto: © Acervo CNCPC-INAH, 2016.

Los tratamientos, explicó Vidal Tapia, consistieron en una limpieza en seco para eliminar las capas de polvo, tierra y hollín que se habían acumulado sobre la superficie de la bóveda, desencalado y liberación de los aplanados y la decoración mural. Cabe señalar, que los sillares y el aplanado original se encuentran estables y completos en gran medida, gracias a su dureza y la calidad de su factura.

Los nervios y arcos de piedra de la bóveda estaban cubiertos por un enlucido y una capa pictórica grisácea de manufactura moderna, que fue eliminada para recuperar el aspecto original de la piedra labrada con su vetado natural en tonalidades rojizas y naranjas.

bóveda fue la consolidación de oquedades en los aplanados, aunque en menor medida gracias a la estabilidad que presentaban. También se aplicaron resanes en zonas con faltantes y se sustituyeron los resanes de cemento agrietados y de calidad deficiente que existían, por unos de acabado similar a los originales hechos de cal y arena.

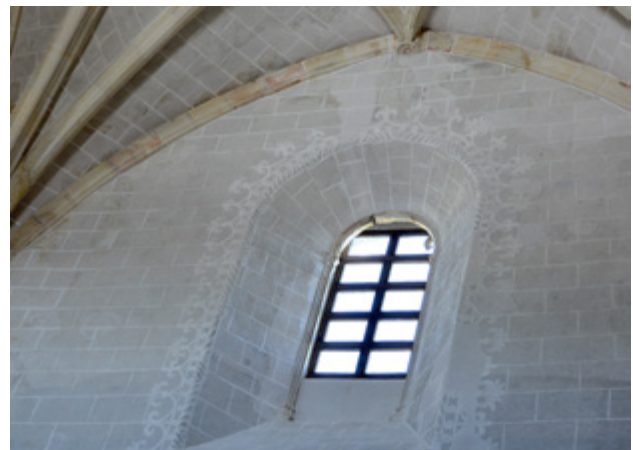
▲ Vista de una de las nueve ventanas con el diseño floral recuperado después del desencalado. | Foto: © Acervo CNCPC-INAH, 2016.

Las nueve ventanas labradas en piedra también fueron desencaladas para recuperar su diseño original, así como la decoración que presentan alrededor de cada una de ellas, constituida por una cenefa de flores de lis y cardos elaborada con la misma técnica de los sillares simulados.

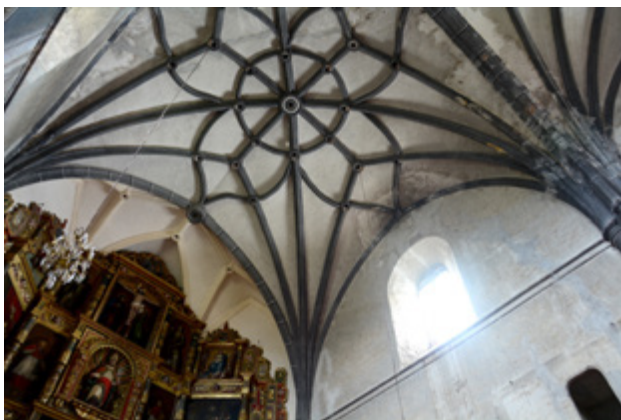
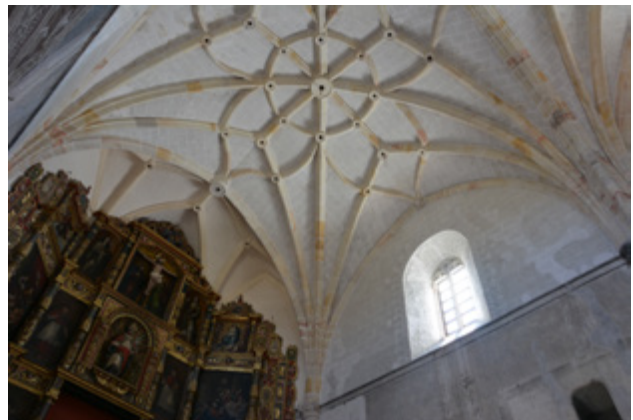
Al comenzar la intervención resultaban evidentes los daños que presentaba la bóveda, explicó Vidal Tapia. Si bien estructuralmente no presentaba filtraciones ni grietas de consideración, el paso del tiempo ocasionó graves daños como la formación de manchas por humedad, acumulación de hollín y tierra en la superficie, a más de cuantiosas grietas consolidadas y resanadas principalmente con mortero de cemento y cal, aplicados en distintos momentos. Además, los elementos originales del siglo XVI fueron cubiertos por diversas capas de encalados posteriores.

▲ Tramo de bóveda del presbiterio antes y después de la intervención | Fotos: © Acervo CNCPC-INAH, 2016.
