# Investigación aplicada como sustento de intervenciones de conservación en patrimonio gráfico-rupestre

Mariana Contreras del Cueto\*, Alejandra Bourillón Moreno\*, Laura Verónica Balandrán González\*\* y Sandra Cruz Flores\*

Instituto Nacional de Antropología e Historia

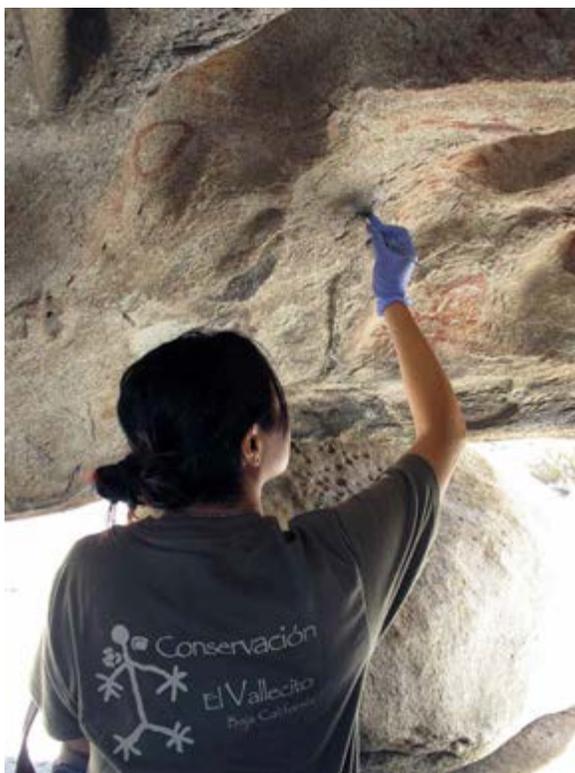
**Figura 4.** Proceso de aplicación de resanes y ribetes. Sitio El Vallecito, Baja California. *Imagen: Alejandra Bourillón Moreno, 2016, ©CNCPC-INAH.*

Como parte de estos, proyectos y con base en los diagnósticos del estado de conservación realizados en los tres sitios rupestres que aborda este estudio, se resalta que si bien éstos se llevaron a cabo en distintos momentos y circunstancias, comparten una metodología similar y sus resultados evidenciaron problemáticas de conservación semejantes en cuanto al grado y tipo de alteraciones presentes a nivel del soporte pétreo que sustenta a las pinturas rupestres (Cruz, Cárdenas, Alcalá y Alatorre, 2013; Cruz, Mazón y Portocarrero, 2013; Cruz, Contreras, Bourillón y Aguirre, 2014; ). De ahí que el entendimiento de las alteraciones sufridas, su tratamiento y la evaluación de su efectividad sean elementos prioritarios en la atención de estos sitios, cuyos soportes de origen ígneo muestran deterioros similares como son: exfoliación, agrietamiento, desintegración granular, desintegración laminar, desprendimientos y pérdidas; así como disminución en características físico-mecánicas como la dureza y la resistencia; por ello, la necesidad de llevar a cabo para su tratamiento, procesos de conservación como la aplicación de resanes y ribetes, así como la consolidación (Figura 4).

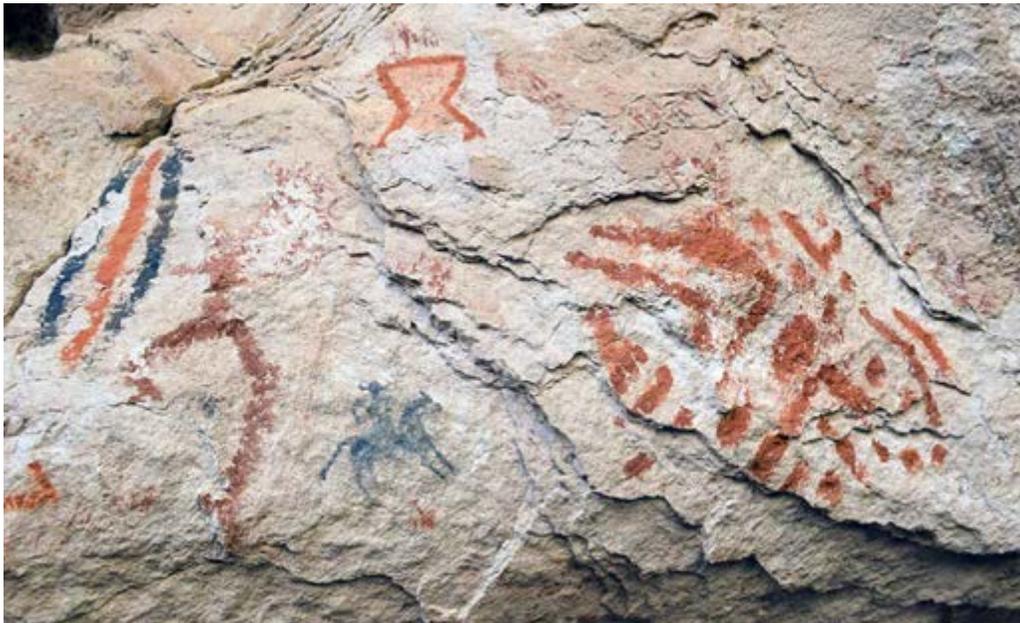
Figura 5. Detalle de áreas vulnerables por la exfoliación del soporte pétreo. Sitio La Pintada, Sonora. Imagen: Adriana Castillo Bejero, 2015, ©CNCPC-INAH.

El origen de la investigación aplicada en estos sitios partió de la necesidad de encontrar alternativas para estabilizar zonas vulnerables en La Pintada, Sonora (Figura 5). Así, desde el año 2011 a la par de diversas acciones de conservación en el sitio se fueron desarrollando estudios en este sentido (Cruz, Pérez, Cárdenas, Vidal-Solano y Alatorre, 2014). Para ello, se contó con el apoyo de los investigadores de la Universidad de Sonora (UNISON): doctor Jesús Vidal (Departamento de Geología) y doctor Tomás Villegas (Departamento de Ingeniería de Minas); así como de la doctora Nora Pérez, actualmente investigadora de la CNCPC, quien en su tesis de maestría abordó el estudio de consolidantes en soportes pétreos.

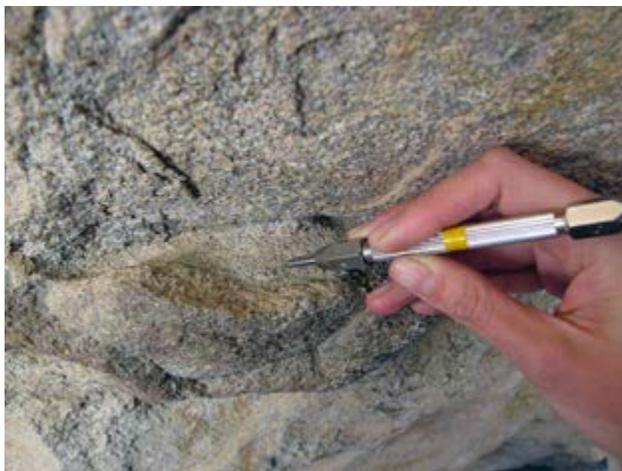
Figura 6. Prueba *in situ* para medir la dureza en pastas de resane. Sitio El Vallecito, Baja California. Imagen: Mariana Contreras del Cueto, 2014, ©CNCPC-INAH.

Para ello, el PNCPGR generó cuatro cédulas de registro. Para la evaluación de las pastas de resane, se generaron y se siguen empleando las cédulas denominadas: "Registro de comportamiento de pastas de resane y ribete en la aplicación *in-situ*", y "Registro de comportamiento de pastas de resane y ribete una vez secas *in-situ*". Para la evaluación de la consolidación se generaron y se siguen utilizando las cédulas denominadas "Registro de comportamiento de consolidantes durante la aplicación *in-situ*", y "Registro de características del soporte pétreo consolidado *in-situ*". Los datos y valores registrados en ellas son tanto cualitativos como cuantitativos y se obtienen mediante pruebas sencillas en campo (Figura 6).

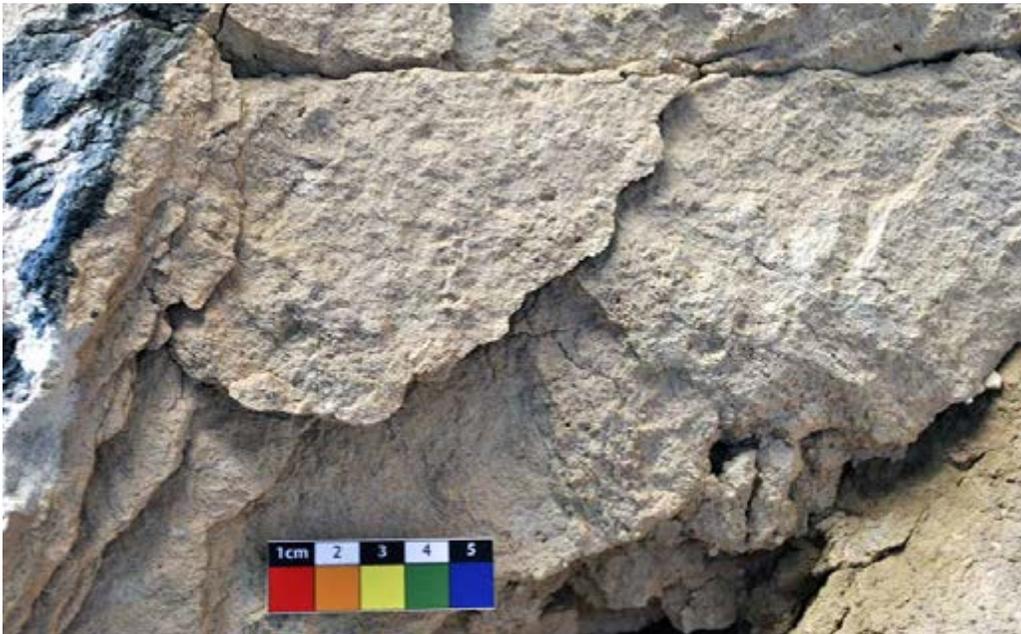
Figura 7. Área de soporte pétreo con exfoliación, vista previa a la aplicación de ribetes. Sitio La Pintada, Sonora. Imagen: Rodrigo Ruiz Herrera, 2016, ©CNCPC-INAH.

En cuanto a los resultados de la evaluación de las pastas de resane aplicadas, éstos han sido también satisfactorios, ya que los resanes integrados con la sílica coloidal y diversas cargas síliceas de granulometría y tonalidades diversas están cumpliendo con su función, ya que presentan buena adherencia al soporte y resistencia, sin mostrar agrietamiento ni contracción ni otro tipo de alteraciones; además, cromáticamente se mantienen integrados al color y tono del soporte circundante facilitando la lectura de las áreas con pinturas rupestres. Lo anterior permite confirmar su efectividad para contribuir a la estabilidad del soporte y evitar pérdidas del mismo (Cruz, Cárdenas, Alcalá, Aguirre y Bourillón, 2014; Cruz, Cárdenas, Castillo, Aguirre y Bourillón, 2015; Cruz, Ruiz, Castillo, Aguirre y Bourillón, 2016) (Figuras 7 y 8).

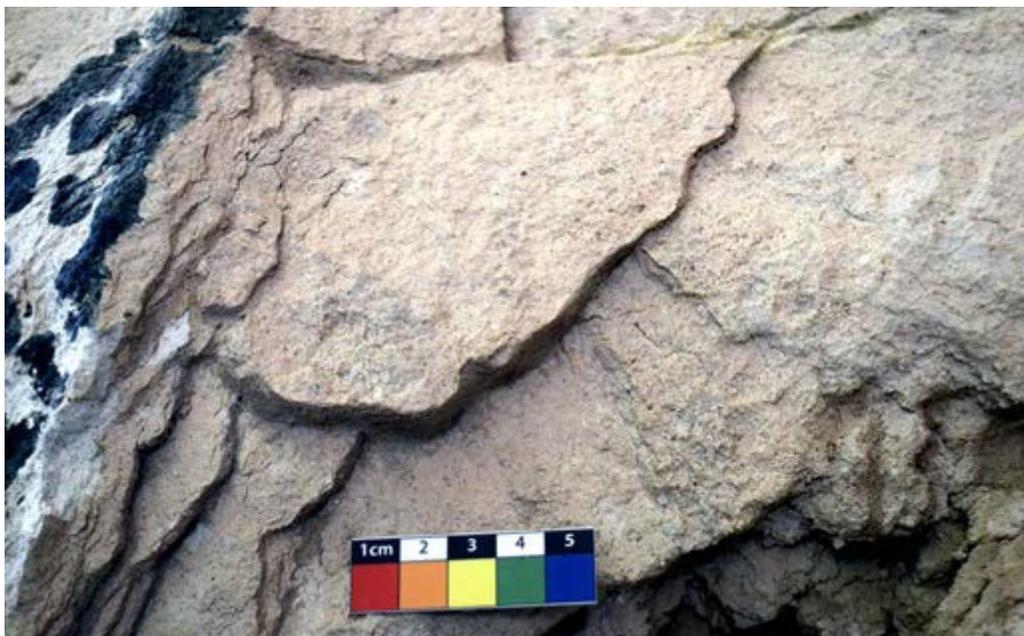
Figura 8. Área de soporte pétreo después del proceso de resane y ribeteo. Sitio La Pintada, Sonora. Imagen: Rodrigo Ruiz Herrera, 2016, ©CNCPC-INAH

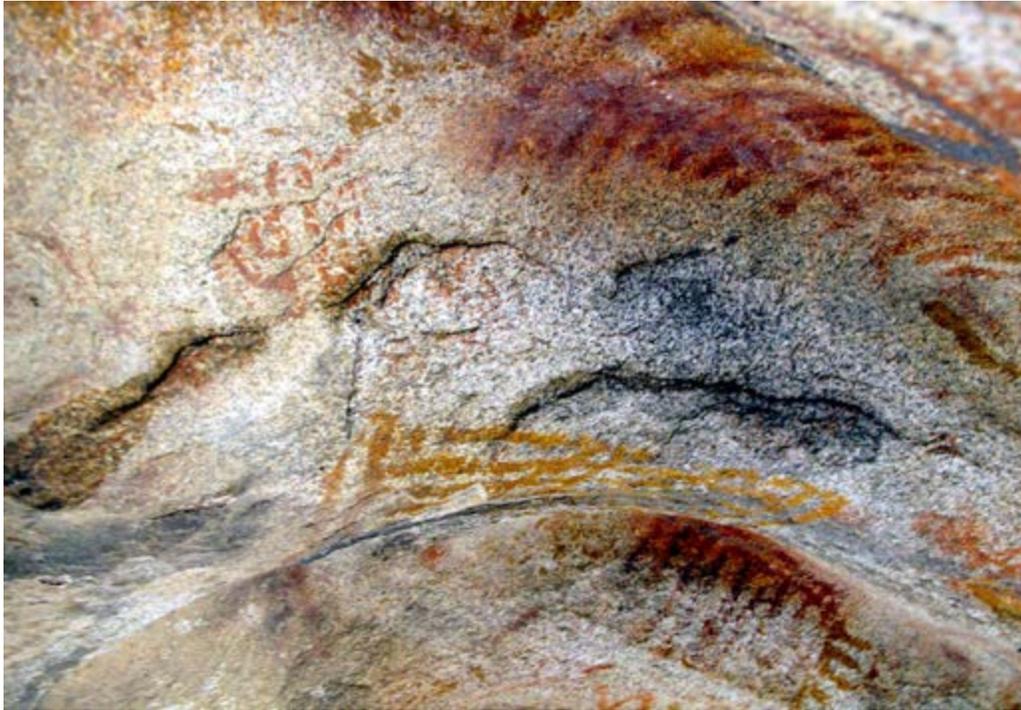
Figura 9. Área con pinturas rupestres con exfoliación, vista antes de la intervención de conservación. Sitio El Vallecito, Baja California. Imagen: Adriana Castillo Bejero, 2016, ©CNCPC-INAH.

En cuanto a la consolidación, los resultados obtenidos muestran una notable mejoría respecto a la dureza y a la resistencia mecánica del soporte pétreo que es de tipo granitoide, en especial en áreas con fuertes problemas de exfoliación, al mismo tiempo que éste ha conservado sus características ópticas, cromáticas y texturales, entre otras.

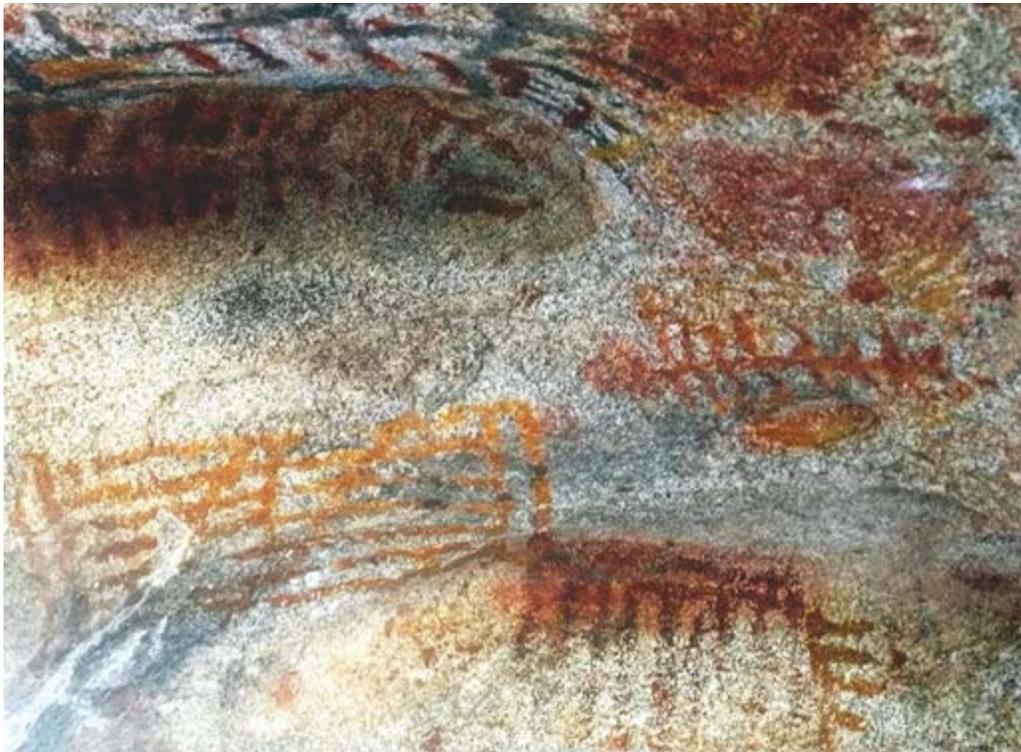
Figura 10. Área con pinturas rupestres después de la aplicación de ribetes y resanes. Sitio El Vallecito, Baja California. Imagen: Adriana Castillo Bejero, 2016, ©CNCPC-INAH.

Con referencia a las pastas de resane fue necesario un cambio en las cargas, ya que inicialmente se trabajó con cargas comerciales (entre ellas piedra pómez), que no reportaron buenos resultados y posteriormente se han formulado pastas con sílica coloidal y cargas obtenidas de piedra triturada y tamizada del mismo sitio, lo que ha generado pastas más compatibles, con buena adhesión al sustrato pétreo, además de que no han presentado agrietamiento ni contracción. Respecto a la dureza se han presentado sólo cambios ligeros, a través de los años, que no llegan a comprometer su efectividad. Las características ópticas se han mantenido en general.
