Biólogos de la CNCPC expulsan termitas del exconvento de Huaquechula

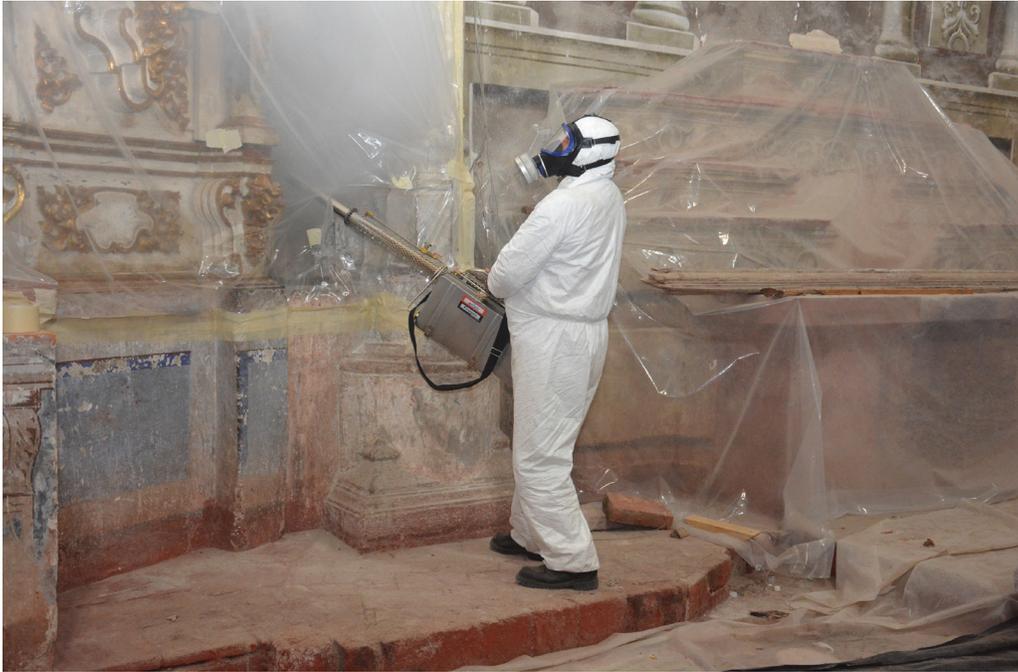
Fumigación por termonebulización de un retablo Huaquechula, Puebla.
Imagen: Oscar Adrián Gutiérrez Vargas, ©CNCPC-INAH, 2019.

Por último, aplicaron una fumigación por termonebulización, método que consiste en convertir un líquido en gas para penetrar todas las galerías con un insecticida en concentraciones altas. Esto porque los retablos van a permanecer sellados herméticamente hasta que se lleve a cabo la restauración de los mismos.

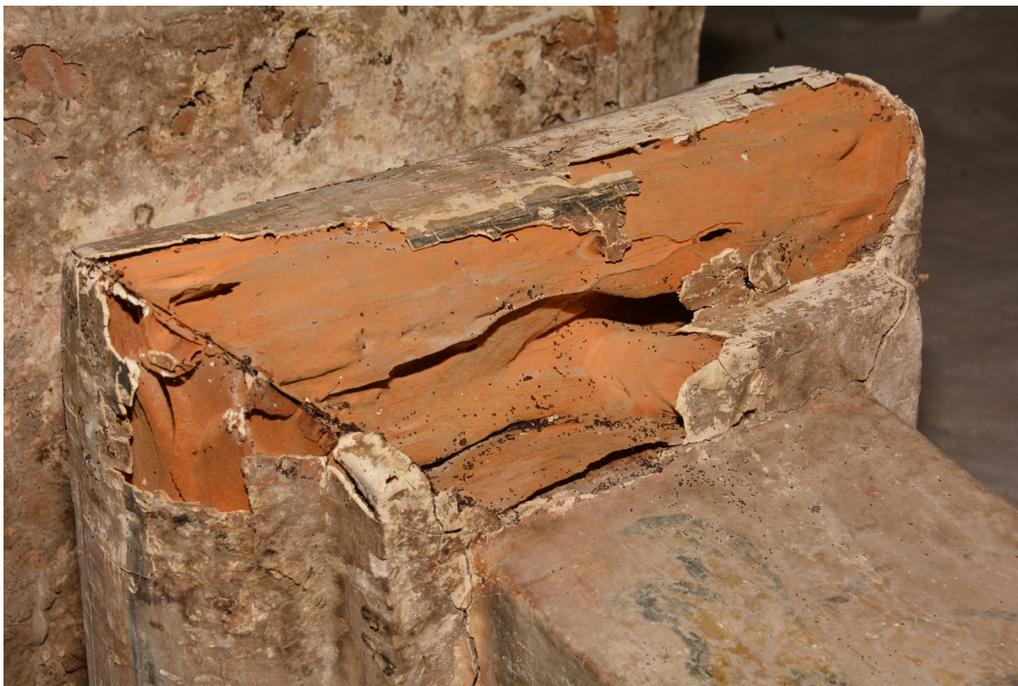
El doctor Pablo Torres informó que ambos tipos de termitas, subterráneas y de madera seca, competían por el consumo de la madera de los retablos a tal grado que algunos presentaban un grave daño estructural.

Figura 2. Ataque de insectos en uno de los retablos del templo de San Martín de Tours Huaquechula, Puebla.
Imagen: Oscar Adrián Gutiérrez Vargas, ©CNCPC-INAH, 2019.

Ante la problemática, los biólogos de la CNCPC eliminaron a las termitas por diferentes métodos: al interior de templo, efectuaron una limpieza superficial de los retablos accesibles (que no estaban tan debilitados estructuralmente), recogiendo el polvo de túneles y orificios, para después efectuar la penetración de los insecticidas aplicados por inyección y por micronebulización. Después, sellaron los retablos por completo con bolsas de plástico, de tal manera que dejaron una barrera anti-termitas, tanto en el reverso como en el anverso de los mismos.

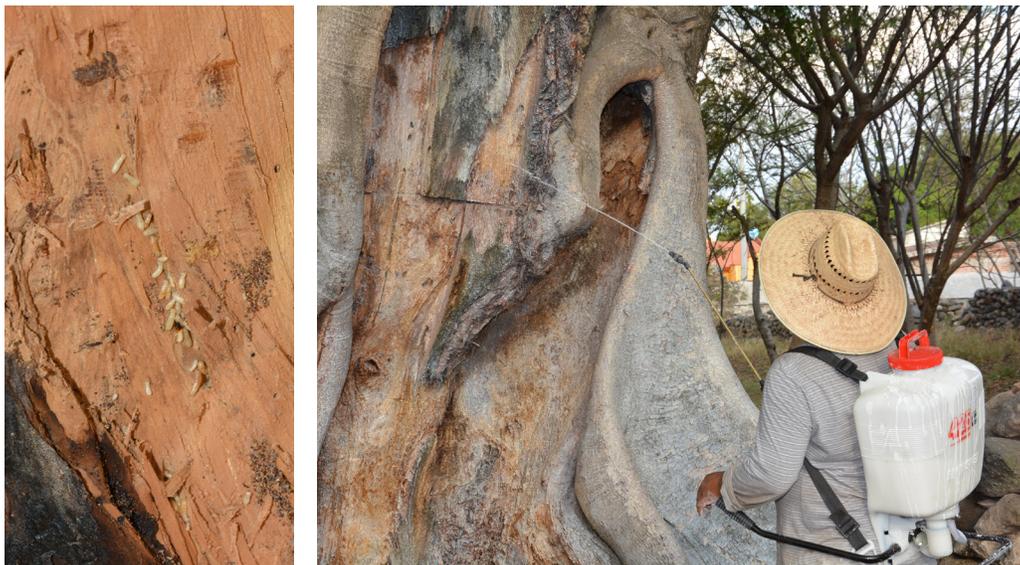
Moisés Rodríguez informó que el 80% de los árboles estaban dañados por los insectos. Explicó que las termitas subterráneas tienen nidos en las raíces, afectando los tejidos fundamentales, lo que es evidente hasta que el daño es grave. En los árboles se observan galerías de desplazamiento, que semejan pudrición, porque las termitas subterráneas consumieron los polisacáridos de la madera. Además, los insectos barrenadores carnívoros hacen galerías de, por lo menos, un centímetro de diámetro, perforando la madera de los árboles vivos para llegar a su alimento: las termitas.

Termitas y aplicación de pesticida en un árbol del atrio de Huaquechula.
Imágenes: Oscar Adrián Gutiérrez Vargas, ©CNCPC-INAH, 2019.

Rodríguez Ibarra explicó que para eliminar a los insectos utilizaron los métodos químico y físico: el primero consistió en aplicar pesticidas de uso controlado sobre las partes dañadas del árbol, que fueron selladas para evitar la propagación de la plaga, éste es un saneamiento integral para salvar al ejemplar.

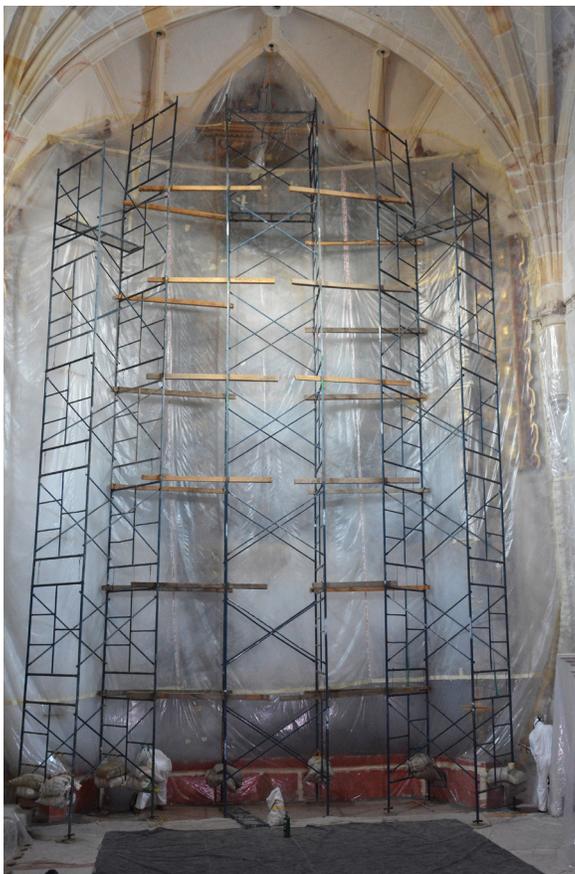
Fumigación del retablo mayor de San Martín de Tours Huaquechula, Puebla. *Imagen: Oscar Adrián Gutiérrez Vargas, ©CNCPC-INAH, 2019.*
