BARBARA KONIECZNA

# Teopanzolco, una zona arqueológica dañada por el sismo de septiembre de 2017

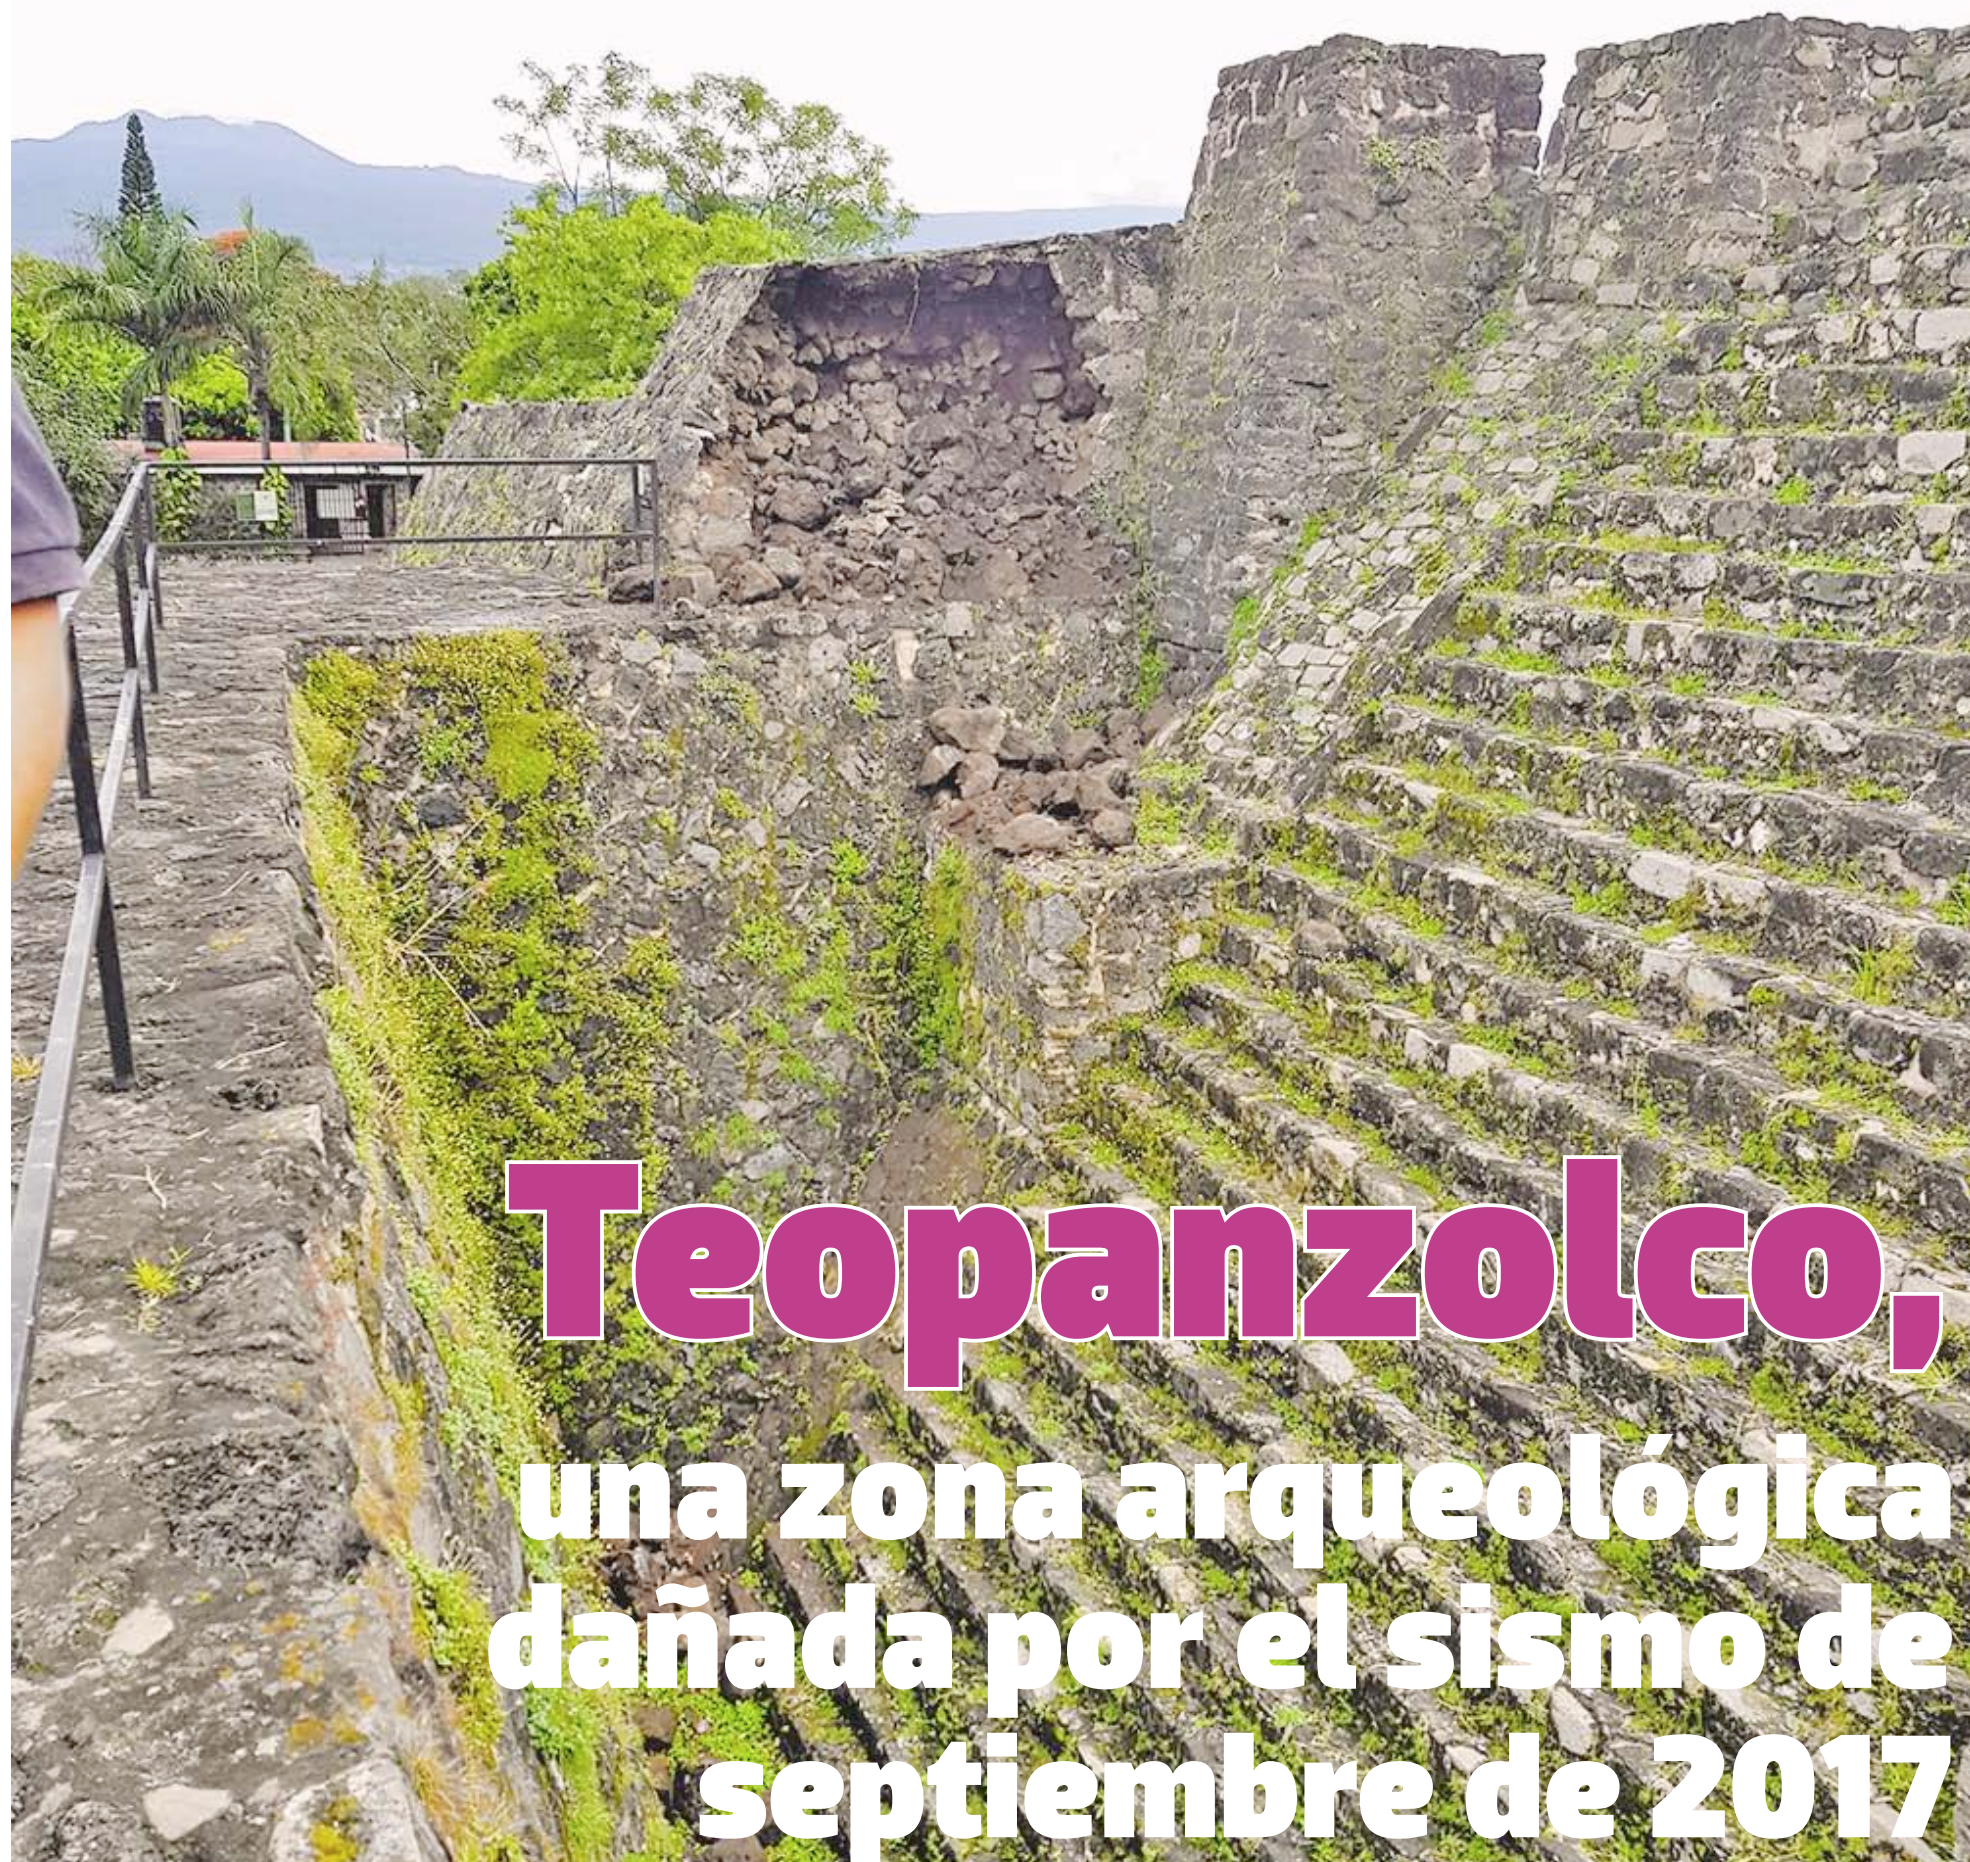
Derrumbe en el Gran Basamento

La principal construcción del sitio, el Gran Basamento, fue la estructura más dañada. Los muros exteriores presentaron grietas y se debilitaron las esquinas.

Las paredes del foso que separa las dos etapas constructivas, se abultaron debido al asentamiento del relleno de su interior. La subestructura, construcción más antigua, quedó toda dañada. Se fracturaron las paredes de los templos; el espacio entre ellos se hundió, indicando que el núcleo de la construcción se asentó, dejando un espacio hueco.

El cuerpo medio e inferior de la subestructura, presento abultamientos, lo que significa que el volumen del relleno de la subestructura, se desplazó. Toda la construcción del Gran Basamento se hundió en dirección sureste unos 20-30 cm. aproximadamente.

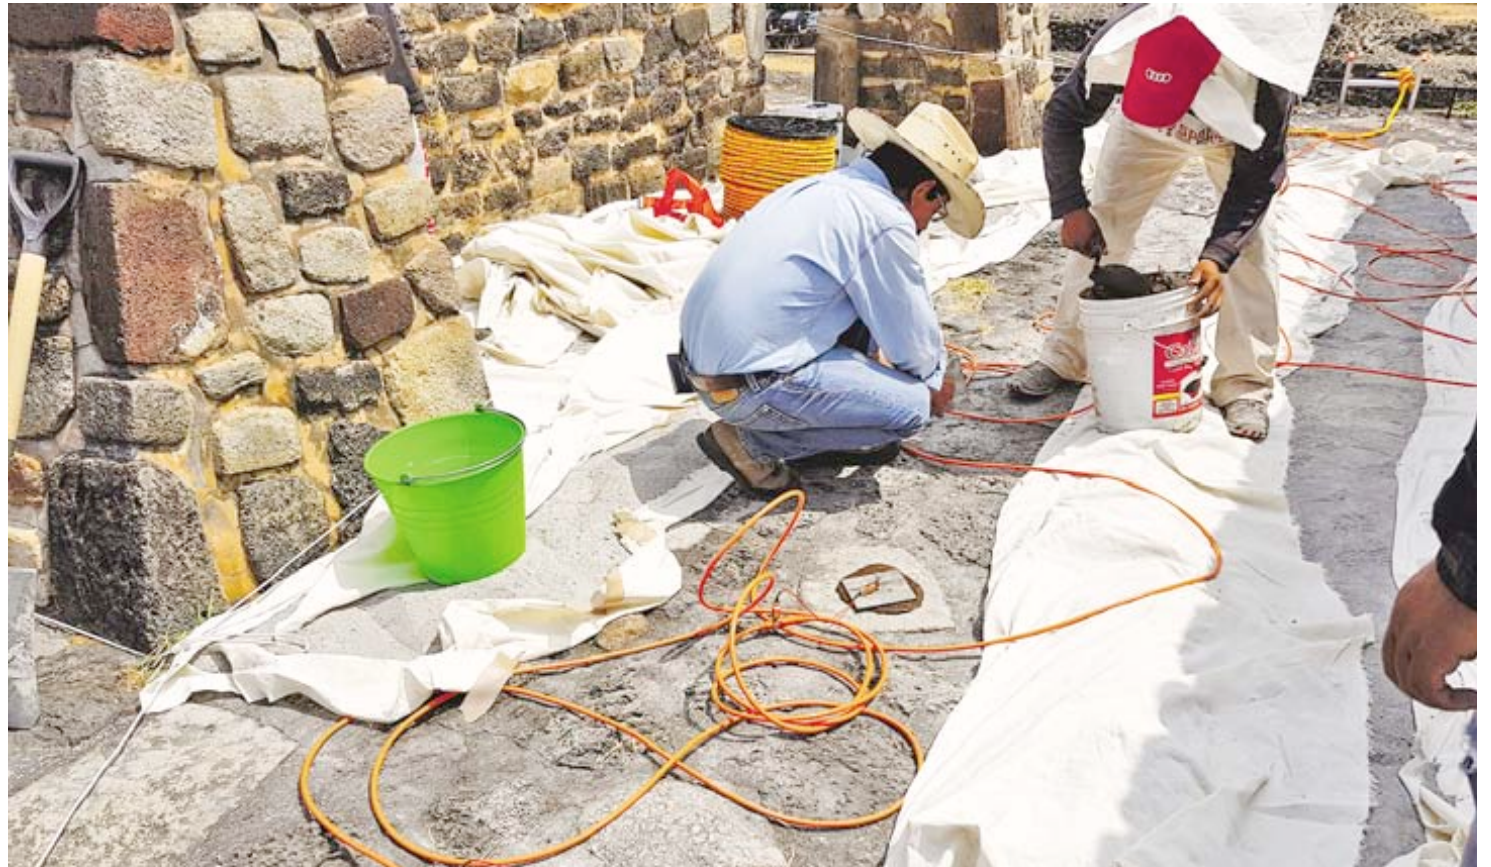
**Colocación de placas para estudio de resistividad eléctrica.**

Para tal propósito, se solicitó el apoyo de la Sección de Laboratorios del INAH, de su Departamento de Geofísica bajo la dirección del Dr. José Ortega Ramírez. Se tuvo suerte de poder contar con su presencia en Teopanzolco y con el novedoso equipo tecnológico de punta que posee el INAH, los días del 5 al 9 de marzo de 2018. Se realizaron los estudios específicos con el empleo del geo-radar de penetración de dos antenas y de 200 y 400 MHz y el equipo de resistividad eléctrica de 32 y 42 electrodos.

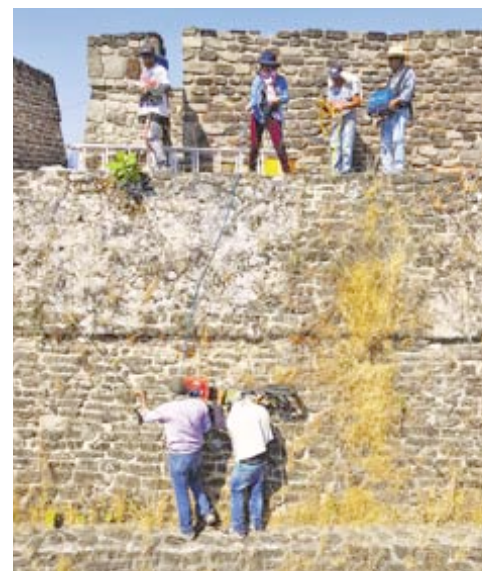
Ese tipo de estudios que funciona por medio de los impulsos electromagnéticos que rebotan y se registran en la pantalla de geo-radar se puede aplicar para detectar las irregularidades en el subsuelo debido a la presencia de los muros, agua, rocas u oquedades, entre otros.

Aplicado a las paredes de los muros puede detectar hasta 5 metros de profundidad las humedades, grietas, fracturas, espacios huecos.

**Estudio del interior de la subestructura con geo-radar.**

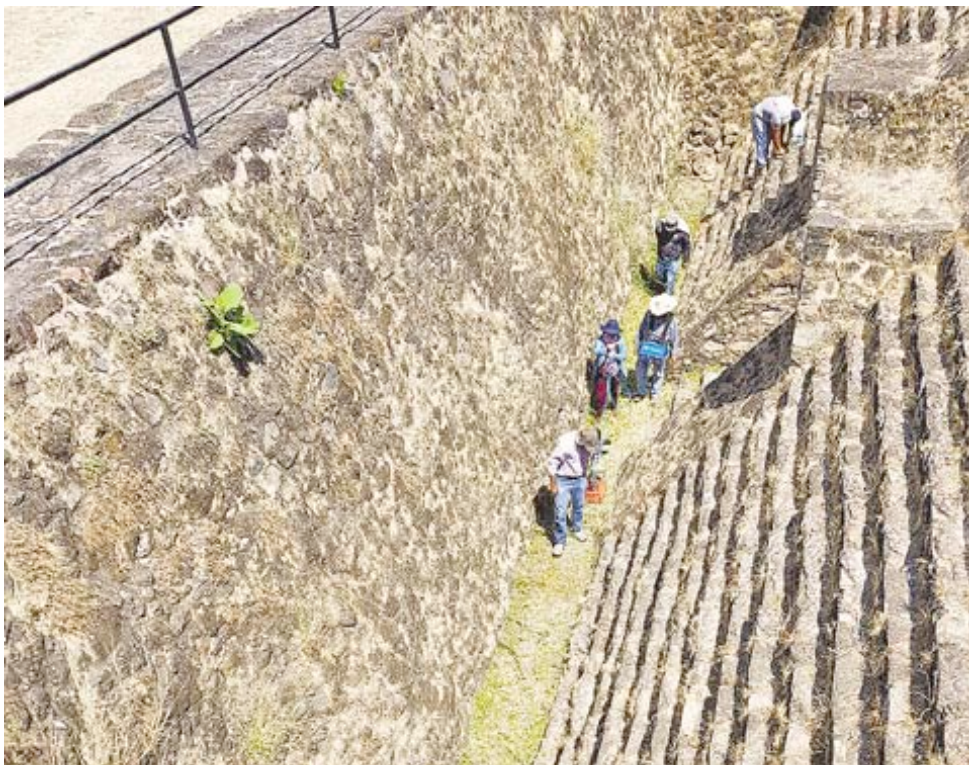
**Estudio del subsuelo del foso con geo-radar**
