Memorias del 4° Foro Académico 2011

La restauración como acto de intervención artística: el rescate de una pinta de propaganda política

Jeniffer Arlett Ponce Fernández
David Antonio Torres Castro

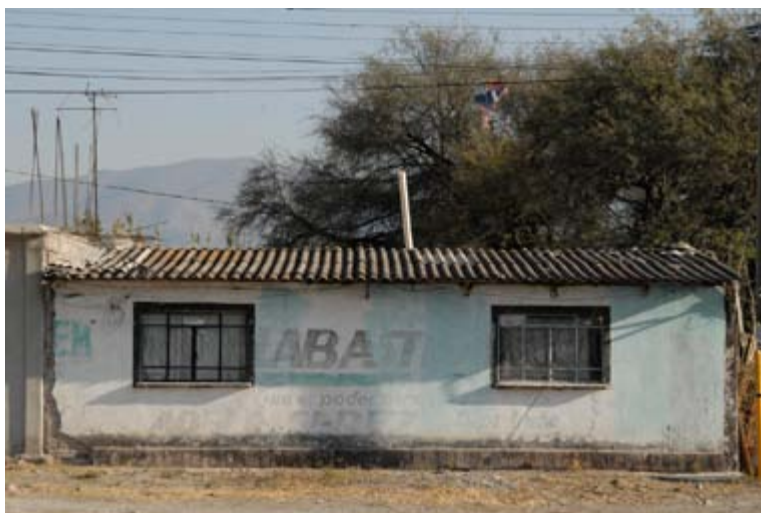
La pinta sobre el muro exterior de una casa habitación se ubica al margen de la Carretera Federal 150, Amozoc de Mota-Tehuacán, en la localidad de San Andrés Cacaloapan, Puebla. El paramento está conformado por hiladas de tabique intercaladas; presenta, asimismo, un aplanado con mortero de cemento-arena. Las capas de pintura fueron aplicadas directamente sobre el aplanado, sin ninguna preparación previa. El muro, de aproximadamente 2.40 m de alto y 8 m de largo, se encuentra levantado sobre terracería y tiene una banqueta de concreto al frente; presenta dos ventanas, las cuales determinaron la distribución de la tipografía y el logotipo durante la realización de la pinta. Finalmente, en

la parte superior sobresale el extremo de una lámina metálica acanalada en pendiente, que sirve de protección al muro tanto contra escurrimientos del agua de lluvia como del sol (Fig. 1).

Figura 1. La pintura antes de la restauración.
(Fotografía: Colectivo Tercerunquinto.)

Se encontraron varias capas de pintura vinílica sobrepuestas a la etapa Labastida. Antes de la intervención sólo se veían parcialmente las letras “LABAS”, del apellido del candidato Labastida, el cual se ubica entre las dos ventanas mencionadas; el logotipo del PRI⁷ se apreciaba con dificultad en el lado este del muro, a través de la capa de pintura azul sobrepuesta. Los colores empleados en la pintura eran: rojo, verde y negro sobre un fondo blanco. También eran evidentes unas líneas horizontales de color amarillo que eran resultado del *reventón*,⁸ una marca de técnica de manufactura.

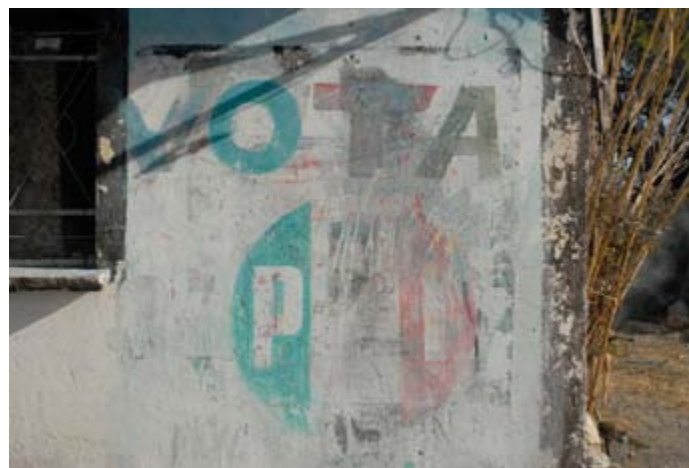
Figura 2. Logotipo del PRI, después de retirar la capa azul de pintura que lo cubría casi por completo. (Fotografía: Colectivo Tercerunquinto.)

En cuanto a los procesos, inicialmente se realizó una limpieza superficial en seco para eliminar polvo, tierra y otros materiales ajenos; posteriormente, se hicieron calas y pruebas de solubilidad para determinar los materiales y métodos con los que era posible eliminar los estratos sobrepuestos; aunque tal eliminación no fue completa, debido a la susceptibilidad de la pintura subyacente, fue suficiente para lograr apreciar casi en su totalidad los elementos de la imagen (Fig. 2).

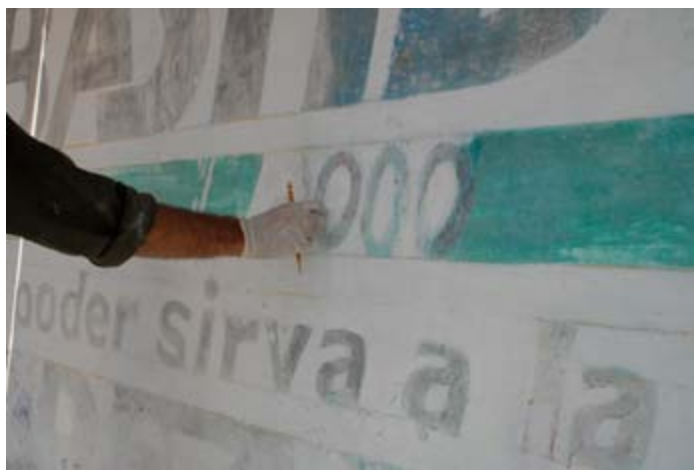
Figura 3. La reintegración cromática se basó en la recuperación del perfil de las letras y figuras. (Fotografía: Colectivo Tercerunquinto.)

En relación con la reintegración formal, se repuso una parte faltante del aplanado con mortero de cemento-arena, y se resanaron algunas perforaciones en el muro que causaban sombras significativas y alteraban la lectura del texto. La reintegración cromática se hizo a base de veladuras, lo cual perseguía tres objetivos: distinguir la intervención del original; evitar el efecto de saturación de color que daría la impresión de un repinte y, por último, recuperar la silueta de los las letras y figuras para darle legibilidad a la imagen (Fig. 3), pero siempre evidenciando los faltantes, la pérdida de color y otros efectos propios de la historicidad de la obra, así como las huellas de manufactura (Fig. 4). Los elementos textuales que se encontraban en la zona inferior habían perdido prácticamente todo resto de color, pero las letras eran notables gracias a un cambio de textura en la superficie del muro.

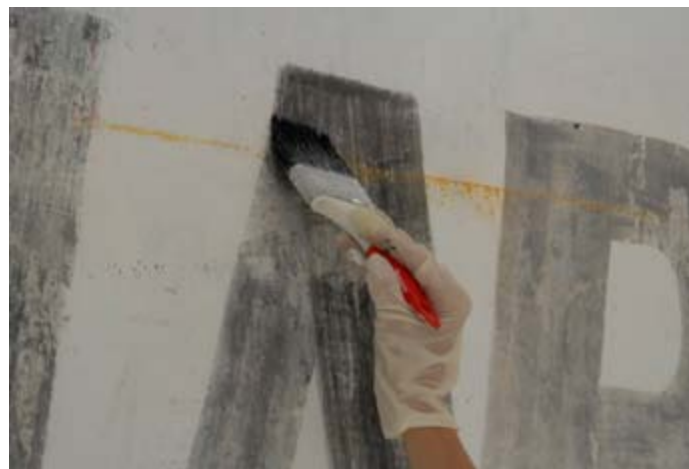
Figura 4. Se buscó mantener las huellas de manufactura, tales como los rastros de la brocha y la línea del reventón. (Fotografía: Colectivo Tercerunquinto)

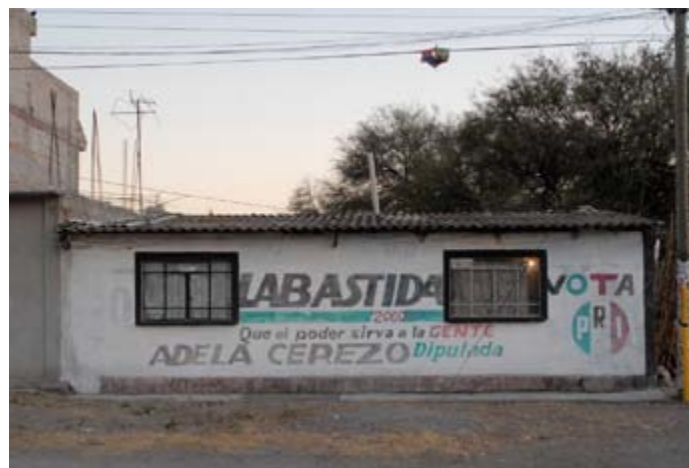
Figura 5. Imagen de la pinta después de la restauración. (Fotografía: Colectivo Tercerunquinto.)

La intervención finalmente logró los objetivos propuestos, de acuerdo tanto con los criterios anteriormente señalados como con el propósito del Colectivo Tercerunquinto (Fig. 5).
