# Diseñemos exposiciones pensando en el sismo

Norma Edith Alonso Hernández\* y Énoe Mancisidor Pérez\*\*

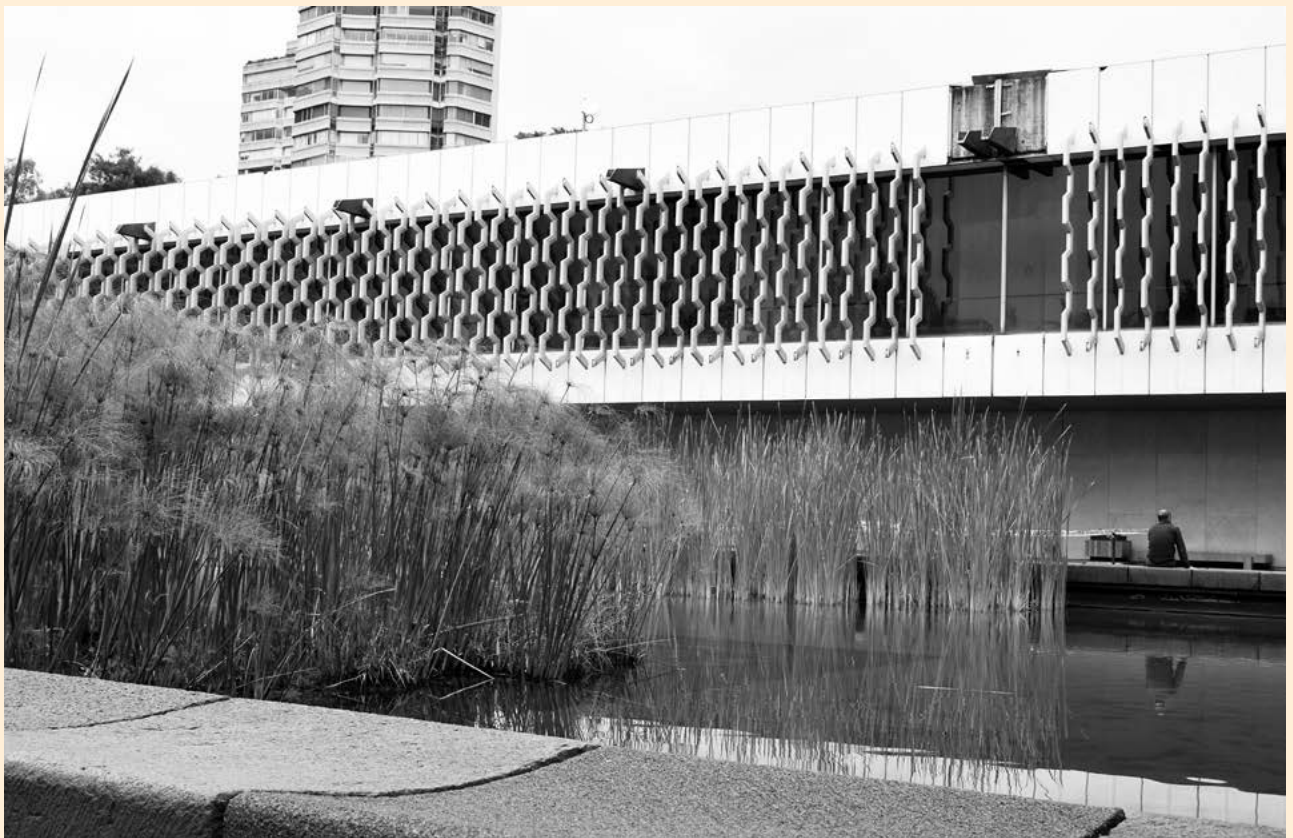
Fachada interior del Museo Nacional de Antropología, donde se aprecia la pérdida de dos fragmentos del acabado de mármol, causada por el sismo del 19 de septiembre de 2017  
Fotografía © Norma Edith Alonso Hernández

Unas horas más tarde, ya absorto en la dinámica del trabajo cotidiano, sucedió lo inesperado: se inició un movimiento telúrico que sin previo aviso nos tomó por sorpresa. Nuevamente estaba en la sala pero, a diferencia de la vez anterior, el crujido del edificio, el movimiento intenso, aunado al desconcierto, me dificultaron caminar. Sabía que debía evacuar el edificio, pero debía luchar contra el impulso de replegarme en algún sitio. Con gran dificultad, visitantes y personal del museo logramos bajar las escaleras; literalmente nos aferrábamos al barandal para no caer. Nos tomó mucho tiempo llegar al estanque central. Al salir, escuchamos con temor cómo una de las placas de mármol que cubren la fachada interior del museo se desprendía.

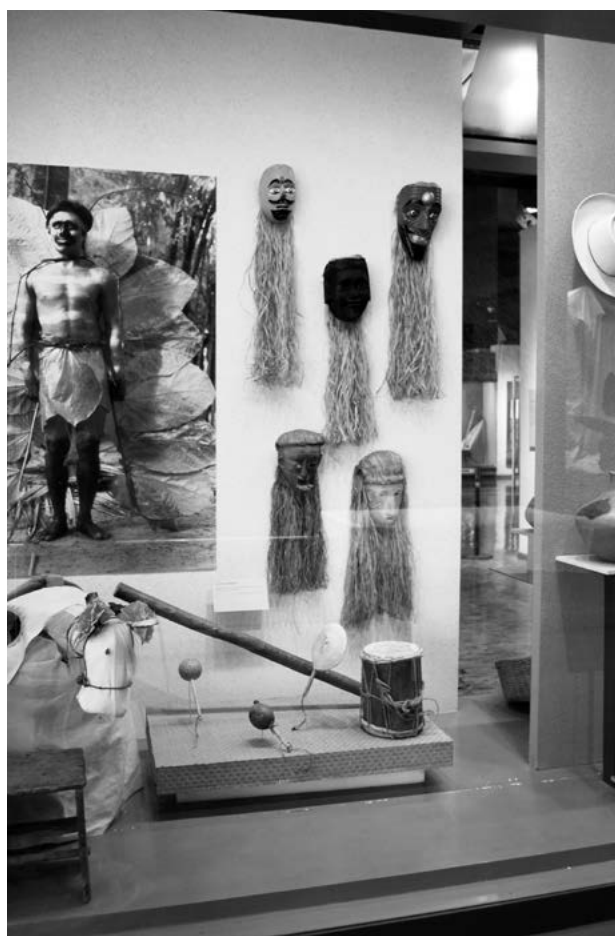
Vitrina con daño estructural causado por el sismo del 19 de septiembre de 2017. Sala etnográfica Pueblos Mayas de la Planicie y las Selvas, Museo Nacional de Antropología  
**Fotografía** © Norma Edith Alonso Hernández

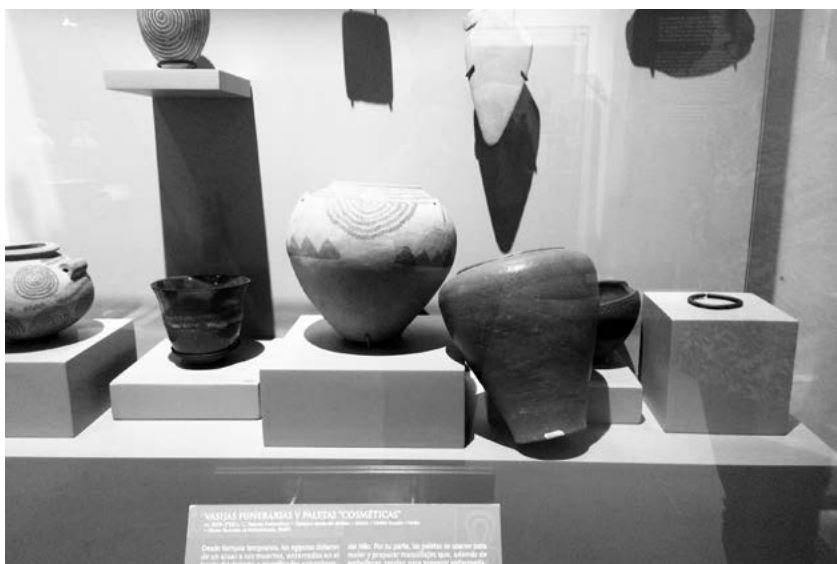
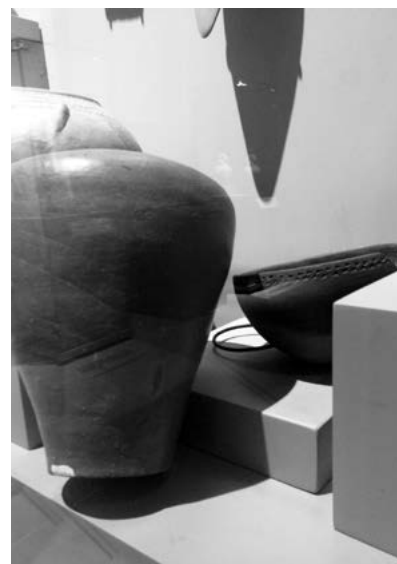
Vasijas funerarias y paletas cosméticas pertenecientes al Museo Nacional de Antropología, las cuales se desplazaron en el interior de la vitrina. Sala permanente de Egipto, Museo Nacional de las Culturas del Mundo **Fotografías** © Énoe Mancisidor

Este registro nos puede ser de gran ayuda, pues en el momento de un siniestro, y después de varios días de no poder entrar a las salas por cuestiones de dictaminación de los inmuebles, encontramos que de pronto no sabíamos cómo era el acomodo de las piezas dentro de las vitrinas antes de desplazarse a causa del movimiento telúrico. En suma, el registro y la documentación de las exposiciones —y no sólo de las colecciones— debe ser una de las primeras acciones.

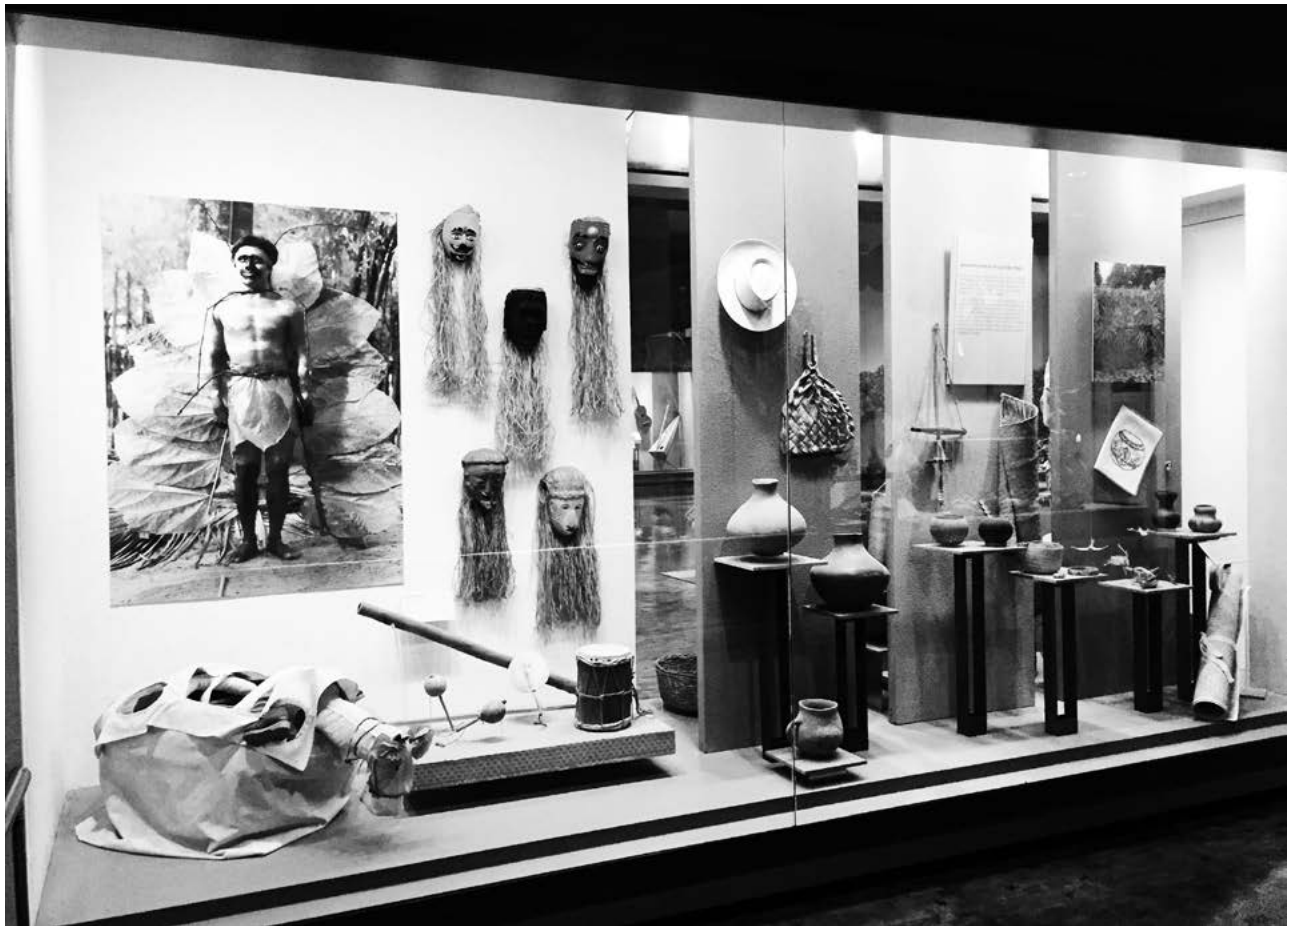
Vitrina tipo aparador, armada con más de un vidrio con tolerancia entre ellos. Sala etnográfica Pueblos Mayas de la Planicie y las Selvas, Museo Nacional de Antropología Fotografía © Norma Edith Alonso Hernández

Cuando una gran vitrina —tipo aparador— esté armada con más de un vidrio, es recomendable considerar un espacio entre los vidrios de tres a cinco milímetros de tolerancia, con el propósito de que no choquen entre sí con el movimiento sísmico. Evitar al máximo que los vidrios se rompan durante un sismo protege a las colecciones ubicadas dentro del mobiliario, a los visitantes de la exposición, al personal del museo y al inmueble. Si algún otro mueble museográfico, objeto o incluso si una persona llegara a caer sobre una vitrina, una película antiimpacto evitará accidentes mayores, por lo que se sugiere utilizarlas.
