La antigua sede del cabildo de Mérida: historia y arqueología

Rafael Burgos Villanueva y
Edwin Baas García

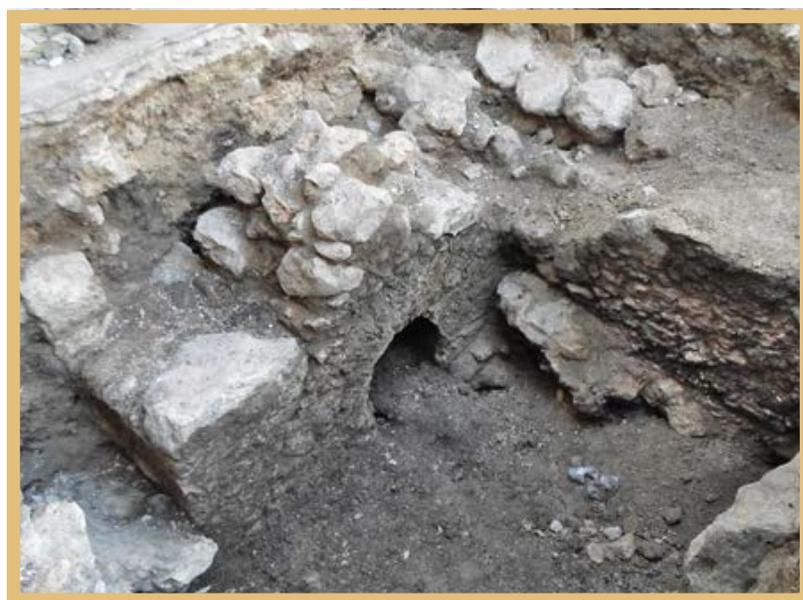
Desagüe de una posible letrina. Fotografía de los autores.

Por otro lado, en la esquina noroeste del patio se encontró el drenaje de una posible letrina. Este vestigio consistió en un depósito de mampostería de planta rectangular y con un acceso en forma de arco de medio punto en su lado sur. Todo el conjunto estuvo adosado a un muro y desplantaba directamente sobre la roca madre, además, el fondo tuvo un marcado declive hacia el exterior. Tanto en el interior como en el exterior de este elemento, se recuperó una gran cantidad de cerámica (Burgos y Palomo 2021).

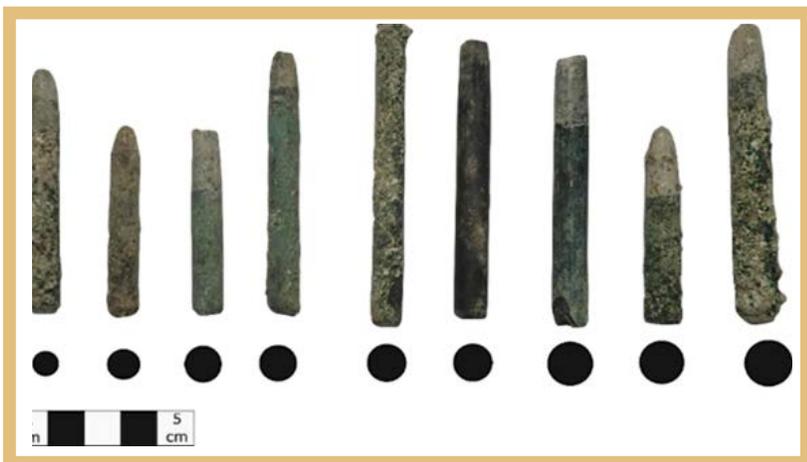
Electrodos para lámpara de arco eléctrico. Fotografía proporcionada por los autores.

Un hallazgo sobresaliente fue la gran cantidad de elementos (N=73) de barras cilíndricas de carbón de diversos grosores, las cuales presentaban adelgazamiento en uno de los extremos, estas fueron iden-

tificadas como electrodos de grafito, utilizados para las lámparas de arco eléctrico. Éstas fueron empleadas para el alumbrado desde mediados del siglo XIX hasta las primeras décadas del siglo XX. En este caso es posible que estas piezas fueran usadas en los proyectores cuando el lugar era una sala de cine (Burgos y Palomo 2021).
