Revista trimestral del Centro INAH Campeche

Número 30

Diciembre 2021

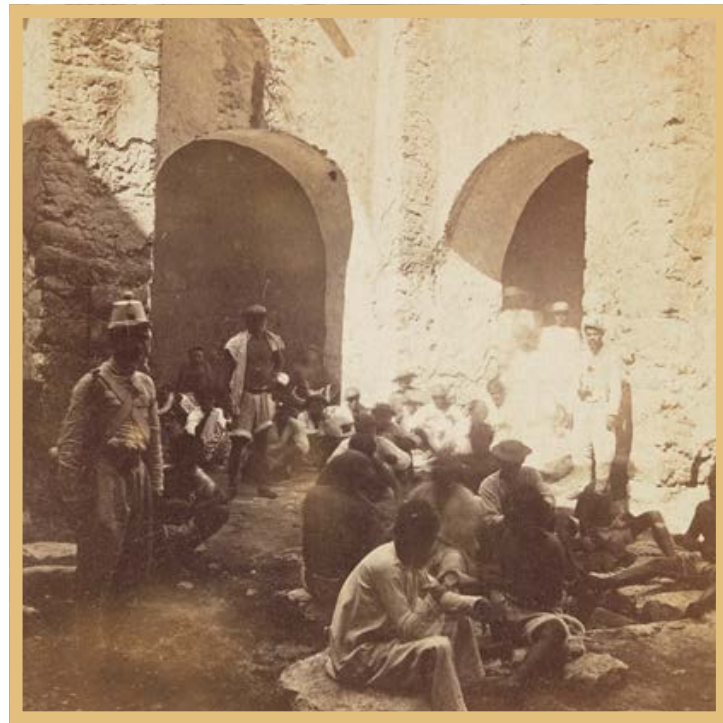
*Claustro del convento de San Francisco de Mérida según Le Plongeon (Getty Research Institute).*

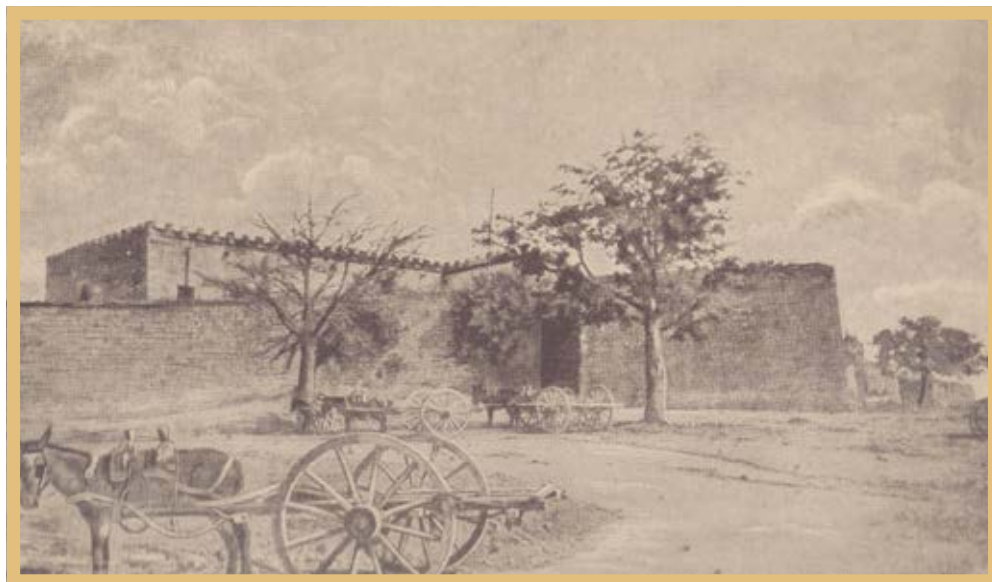
*La ciudadela de San Benito en 1873 según foto de Le Plongeon (fototeca Pío Pérez).*

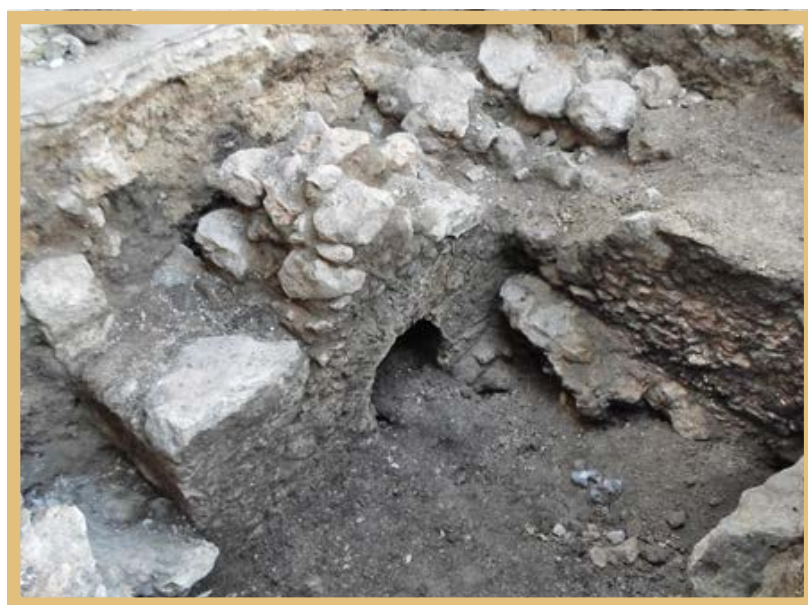
*Desagüe de una posible letrina. Fotografía de los autores.*

Por otro lado, en la esquina noroeste del patio se encontró el drenaje de una posible letrina. Este vestigio consistió en un depósito de mampostería de planta rectangular y con un acceso en forma de arco de medio punto en su lado sur. Todo el conjunto estuvo adosado a un muro y desplantaba directamente sobre la roca madre, además, el fondo tuvo un marcado declive hacia el exterior. Tanto en el interior como en el exterior de este elemento, se recuperó una gran cantidad de cerámica (Burgos y Palomo 2021).

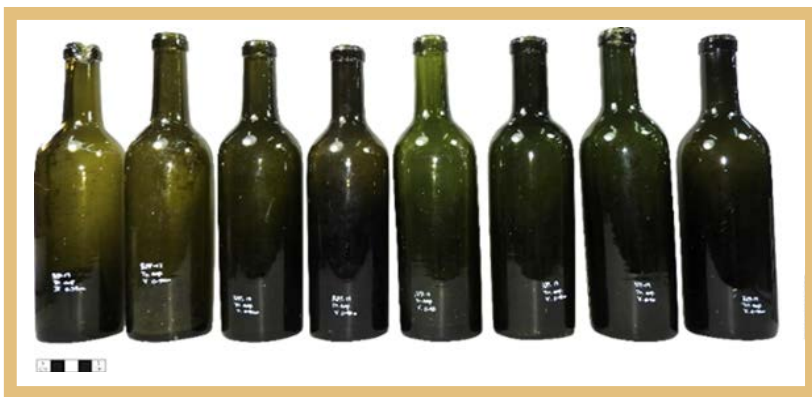
Botellas de la forma "Bordeaux" de tamaño pequeño. Fotografía proporcionada por los autores.

Los artefactos vítreos recuperados tienen una temporalidad que se extiende desde el siglo XVIII hasta poco después de la primera mitad del siglo XX, y están mayormente vinculados con el consumo de bebidas alcohólicas importadas, aunque también se recuperaron frascos de medicinas, y utensilios empleados para la preparación y el consumo de alimentos. Es probable que todos estos elementos estén asociados al hotel y restaurante que se instalaron en el lugar para fines del siglo XIX y principios del XX (Burgos y Palomo 2021).

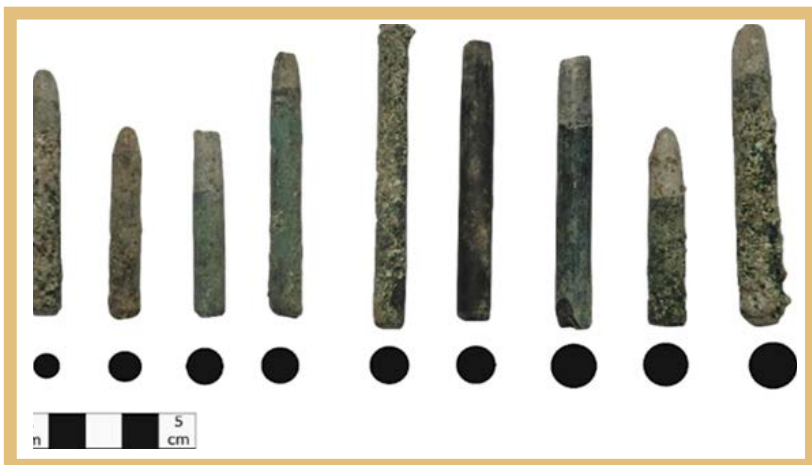
Electrodos para lámpara de arco eléctrico. Fotografía proporcionada por los autores.

Un hallazgo sobresaliente fue la gran cantidad de elementos (N=73) de barras cilíndricas de carbón de diversos grosores, las cuales presentaban adelgazamiento en uno de los extremos, estas fueron iden-

tificadas como electrodos de grafito, utilizados para las lámparas de arco eléctrico. Éstas fueron empleadas para el alumbrado desde mediados del siglo XIX hasta las primeras décadas del siglo XX. En este caso es posible que estas piezas fueran usadas en los proyectores cuando el lugar era una sala de cine (Burgos y Palomo 2021).

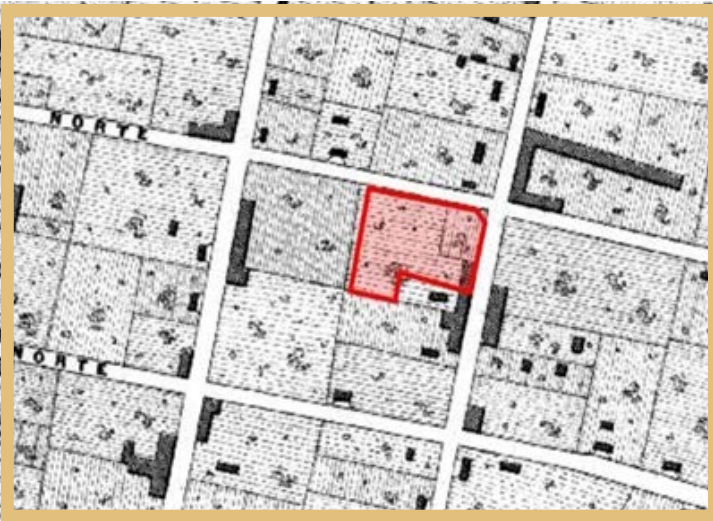
*Ubicación del predio en el plano de 1865. Tomado del Plano Topográfico de la Ciudad de Mérida. Levantado con arreglo a las instrucciones del Exmo. Sr. Comisario Imperial de la Península de Yucatán Jose Salazar Ilarregui, por los Ingenieros de la Comisión Científica: Mauricio Von Hippel, Carlos Ramiro, Francisco De P. Beltran y Carlos Moya, bajo la dirección del Jefe de la Sección topográfica Agustín Díaz. 1864-65.*

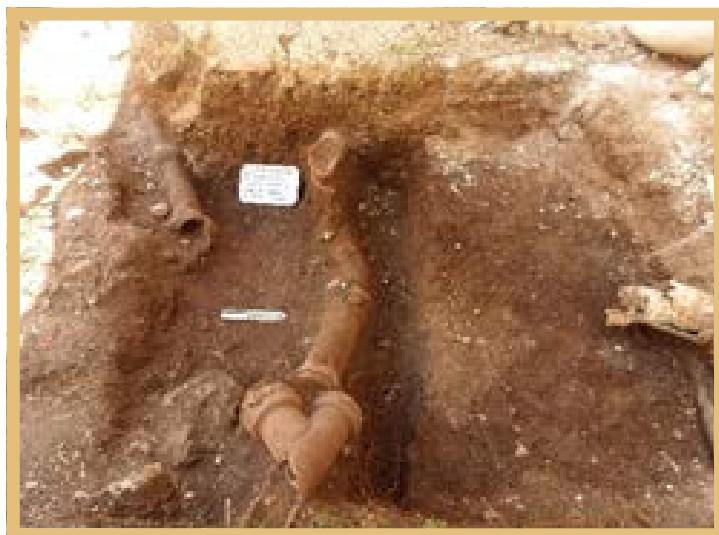
Cuadro R10. Tubos de barro.

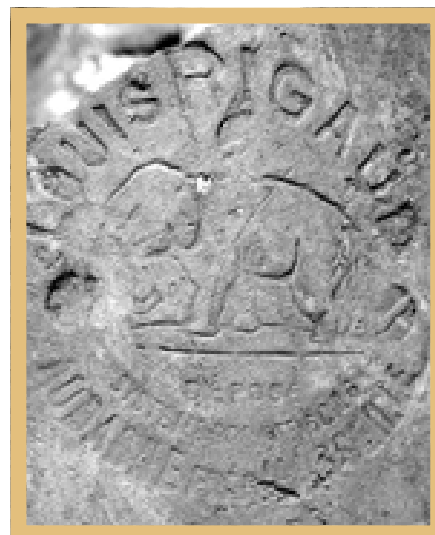
Cuadro R10. Sello de fabricante.

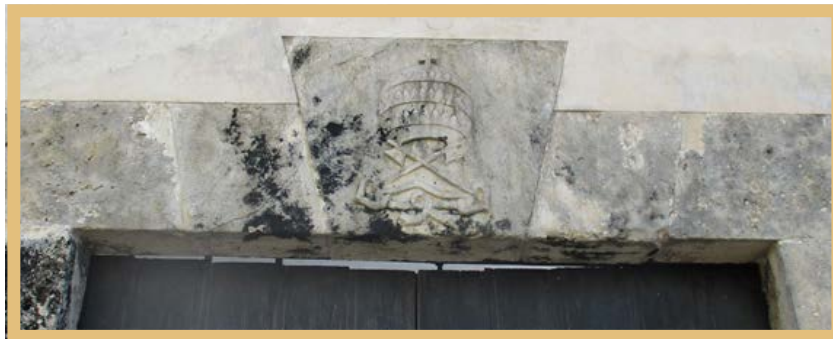
*Entrada al baluarte de San Pedro en la ciudad de Campeche.*

Hace dos milenios los elegidos fueron doce, si bien no todos fueron reunidos al mismo tiempo. El primero fue Simón (hijo de Jonás; Simón bar Jonah), era un pescador del mar de Galilea y fue llamado Pedro por Jesús. El nombre Pedro deriva de piedra, seguramente por su fuerte temperamento. La iglesia católica lo identifica como el primer papa al recordar que le fue dicho “sobre esta roca edificaré mi iglesia... y te daré las llaves del reino de los cielos”. Sus distintivos son, precisamente, un par de llaves y una tiara o tocado rematado en punta que solo usa el papa. De hecho, esos elementos pueden verse en la entrada al baluarte de San Pedro (Calle 16 y Circuito Baluartes).

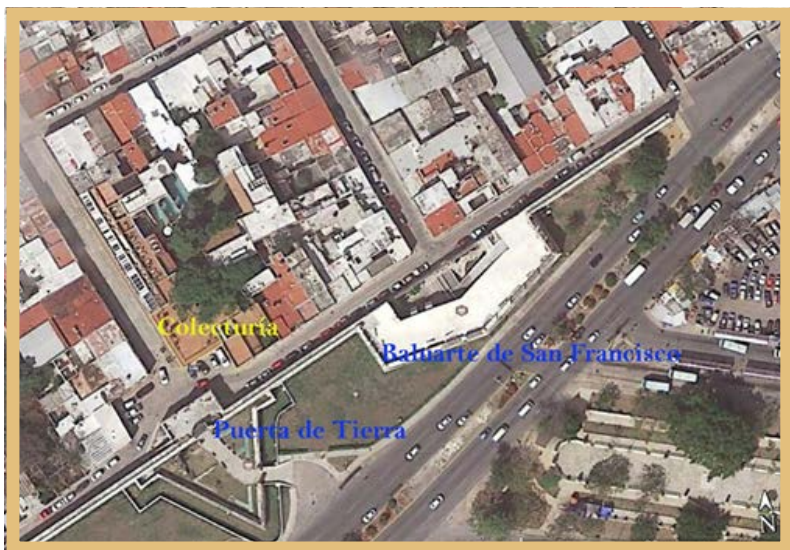
Toma aérea de Google Earth con la manzana que debió ocupar la colecturía de Campeche.

En el extremo oriente de la Calle 59 los predios hoy corresponden a un hotel de poco más de 56 metros de largo; pero al parecer la colecturía ocupaba toda la manzana, con varios patios interiores. La entrada principal pudo haber sido precisamente la que hoy da acceso al hotel, con un espacio techado donde se estacionen las carretas. En tiempos coloniales el uso de portales o soportales era exclusivo de las autoridades civiles o eclesiásticas. La ubicación de esos espacios, próximos a la Puerta de Tierra, es relevante para la recepción de diezmos y primicias en especie.

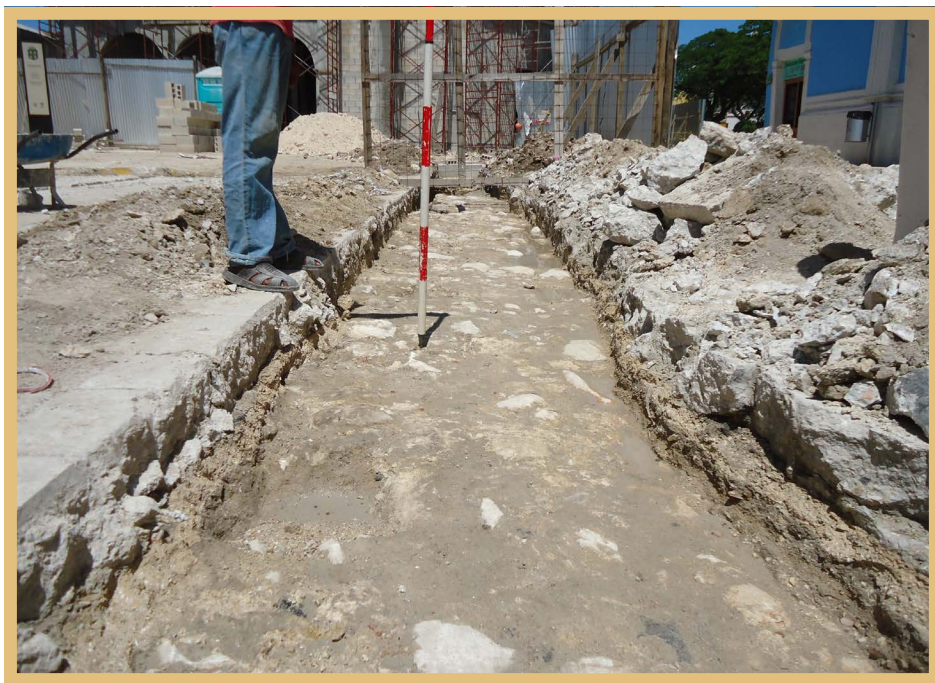
*Antiguo nivel de pavimento de la calle 8 localizado frente a la fachada del baluarte de Nuestra Señora de la Soledad (Ojeda et al., 2015).*

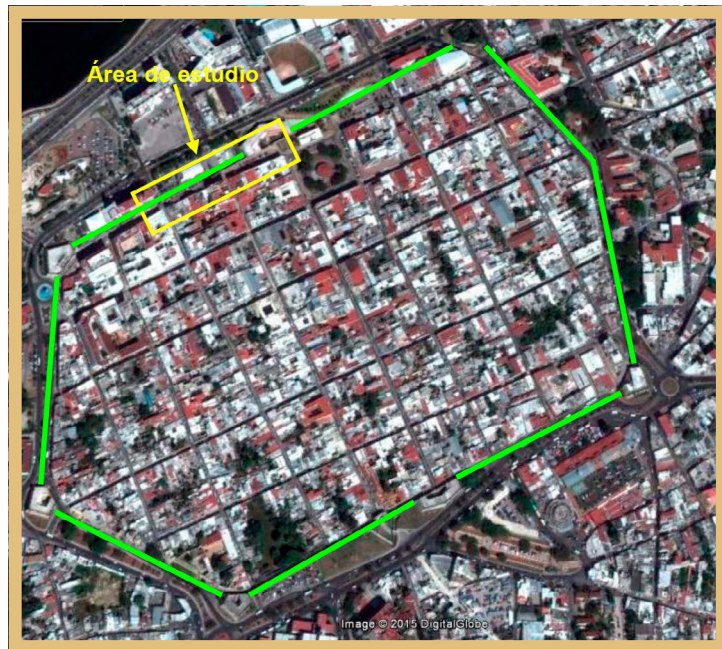
*Ubicación general del área de estudio, en un sector de la calle 8 con su cruce entre la calle 57 y la 61 en el centro histórico de la ciudad de San Francisco de Campeche, Campeche. Imagen Google Earth 2015 modificada.*

El trabajo arqueológico se concentró en una cala de 142.91 m de longitud, de 59 cm a 1.60 m de ancho con una profundidad de hasta 1.10 m, que se trazó en el hombro norte de la actual calle 8, a partir de su cruce con la calle 61 hasta la calle 57. Poco después, en obras complementarias a la reconstrucción de la muralla, realizadas también en el año 2014, se hallaría en la misma cala el resto del cimiento del edificio del Cuerpo de Guardia que tuvo la Puerta de Mar.

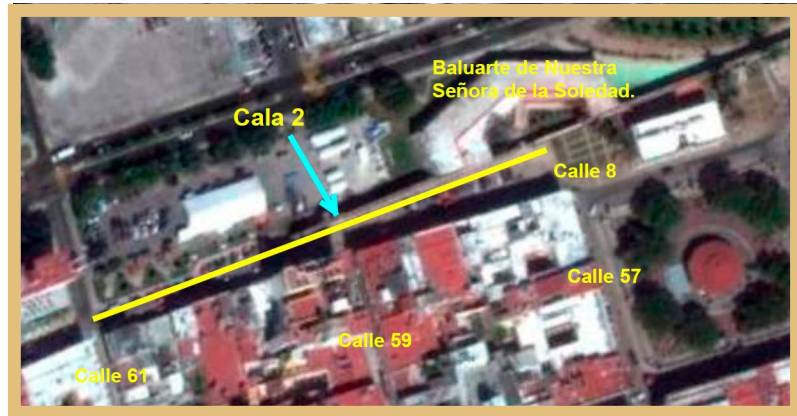
*Detalle de la ubicación de la cala explorada sobre la calle 8.*

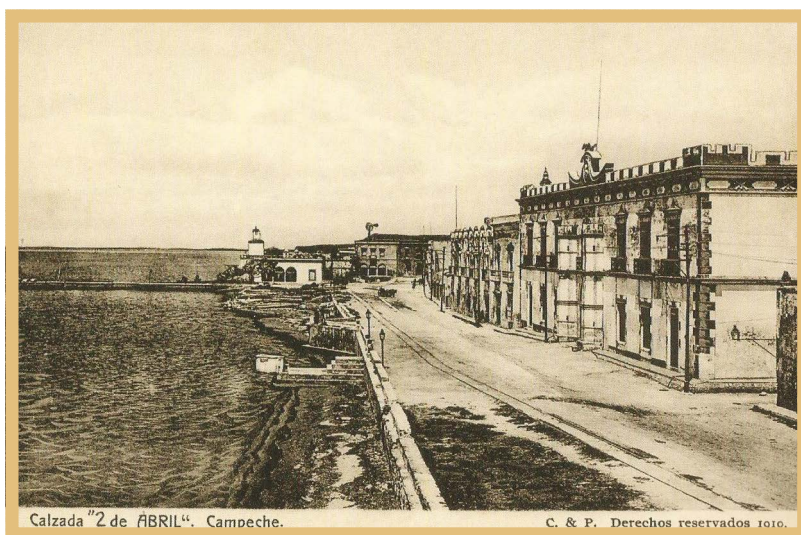
Postal de 1910 donde se muestra la "Calzada 2 de Abril" y el tendido del riel del tranvía que circuló en el tramo de la calle 8.  
Fotografía de C & P, Colección: Carlos Vidal Angles.

ge una segunda compañía denominada Nuevo Tranvía Urbano de Campeche S. A., que eventualmente circuló sobre la calle 8. El trazo de las vías de ambos tranvías sobre la calle 8 está representado en un mapa que indica que del lado del mar (al norte) circuló el Tranvía Dondé y del otro lado de la calle (al sur) el Nuevo Tranvía Urbano de Campeche S.A. (Marcial, 2002: Mapa). Más tarde, en una postal de 1910, se muestra el área comprendida entre el baluarte de San Carlos y el baluarte de Nuestra Señora de la Soledad como Calzada 2 de abril (Alcocer et al., 2010: 104), en honor a la batalla del dos de abril de 1867 en la que el general Porfirio Díaz tomó la ciudad de Puebla, dando una gran victoria para dar por terminada la segunda intervención francesa en México.

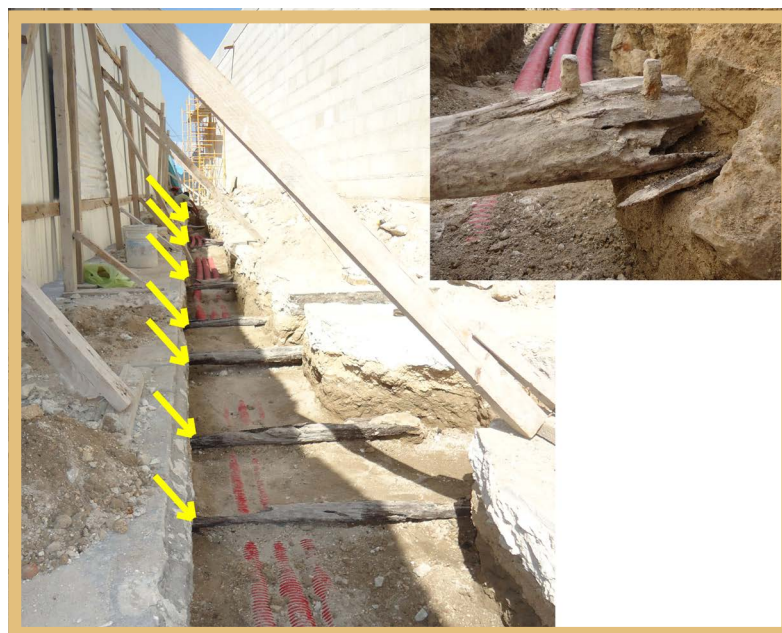
*Vista general de los durmientes de madera y detalle con un par de clavos hallados in situ en la exploración de la cala 2 (Ojeda et al., 2015).*

Los nueve fragmentos de durmientes de madera hallados estaban a 40 cm de profundidad debajo del nivel de superficie de la calle 8, y de la cinta asfáltica de la propia vía, fueron dispuestos en forma transversal y algunos de estos presentaron clavos, indicando su utilización para anclar los rieles de metal de los carros del tranvía que transitaban esta arteria entre 1883 y 1930. Aunque no se encontraron evidencias de dichos rieles porque fueron retirados desde hace tiempo. Las maderas con la que se elaboraron los durmientes rescatados debieron ser del palo de tinte (*Haematoxylum campechianum*), de uso común en el siglo XIX en Campeche y resistente a la humedad de la costa.

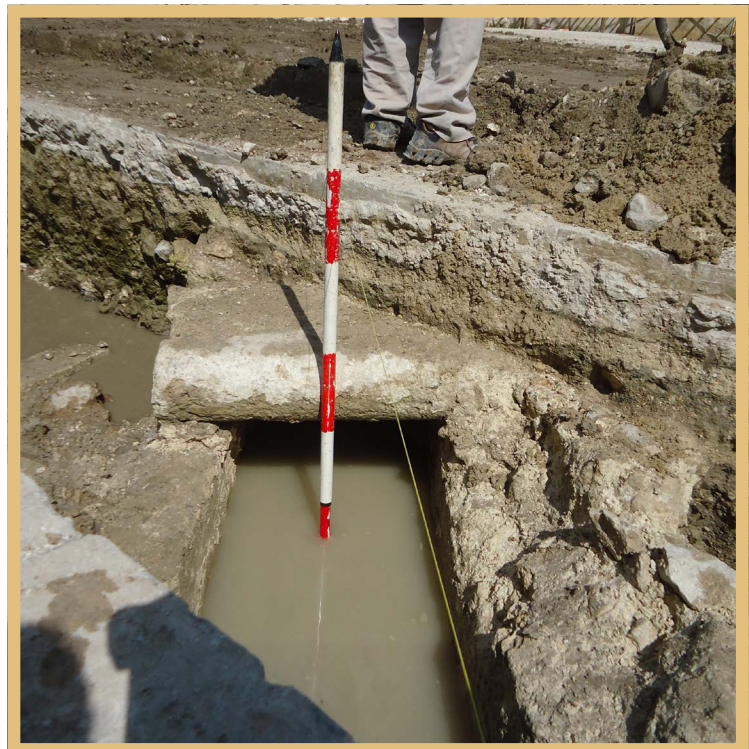
*Desagüe con paredes y tapas realizado con sillares de piedra caliza similares a los empleados en el cordón de los lienzos de la muralla (Ojeda et al., 2015).*

Con respecto a los diez desagües descubiertos, nueve de ellos llevaron una dirección hacia el mar y solo uno fue paralelo a la línea costera, aunque no se supo si alguno de estos desembocó directamente al mar o conectó a un canal. Solo uno de ellos estaba en uso, aquel paralelo a la costa. Todos se elaboraron en mampostería y ocho de ellos aún conservaban sus tapas de losas de piedra caliza, el restante careció de esta; sus interiores presentan espesores y alturas variadas, por lo general son de paredes rectas con superficies planas, solo uno de estos presentó paredes y el piso revestido con ladrillos rojos de pasta. Destacó uno de los desagües ubicados frente a la portada principal del baluarte de Nuestra Señora de la Soledad, porque una de sus paredes se revistió con varias losas y con varias tapas de piedra caliza con un borde tallado en forma redondeada, similares a las piedras empleadas

que formaron el cordón de las paredes de la muralla, indicando que algunos de los materiales pétreos resultantes de la demolición de las cortinas se reutilizaron en la construcción y remodelaciones de distintas obras y edificaciones, como es el caso del drenaje que nos ocupa. Los desagües descubiertos debieron servir para desaguar las aguas pluviales provenientes de los predios situados frente a la calle 8.
