EL ACUEDUCTO DEL PADRE TEMBLEQUE, LOS SABERES CONSTRUCTIVOS TRADICIONALES COMO MÉTODO DE CONSERVACIÓN PREVENTIVA

IGNACIO GÓMEZ ARRIOLA
Centro INAH Jalisco

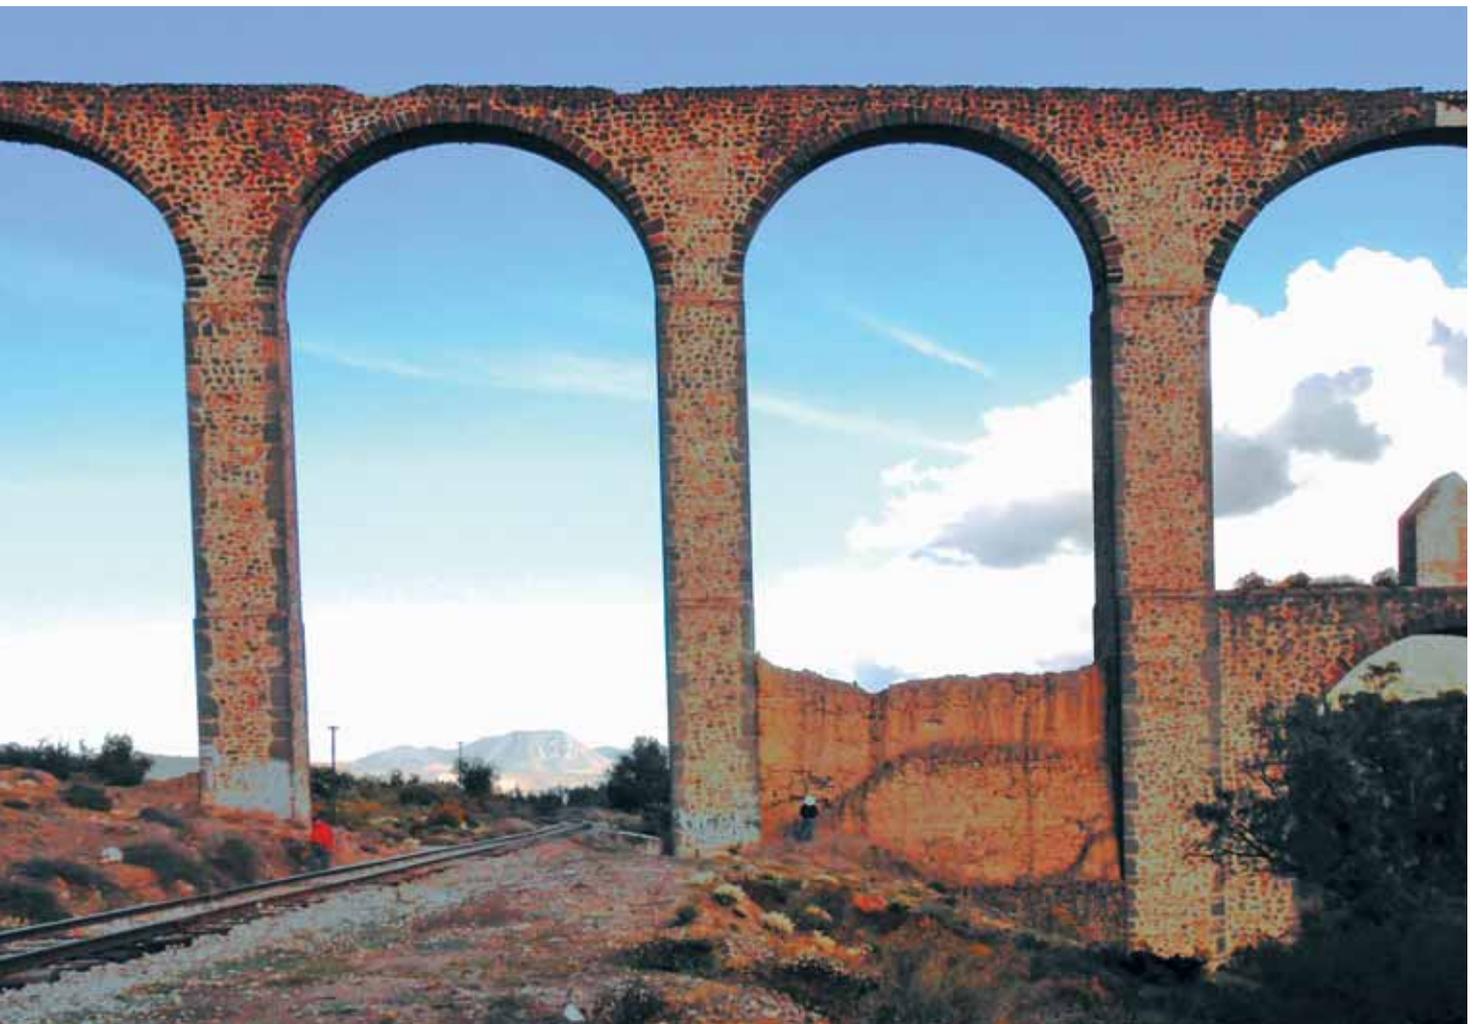
Complejo Hidráulico del Acueducto del Padre Tembleque.
Fotos: IGA

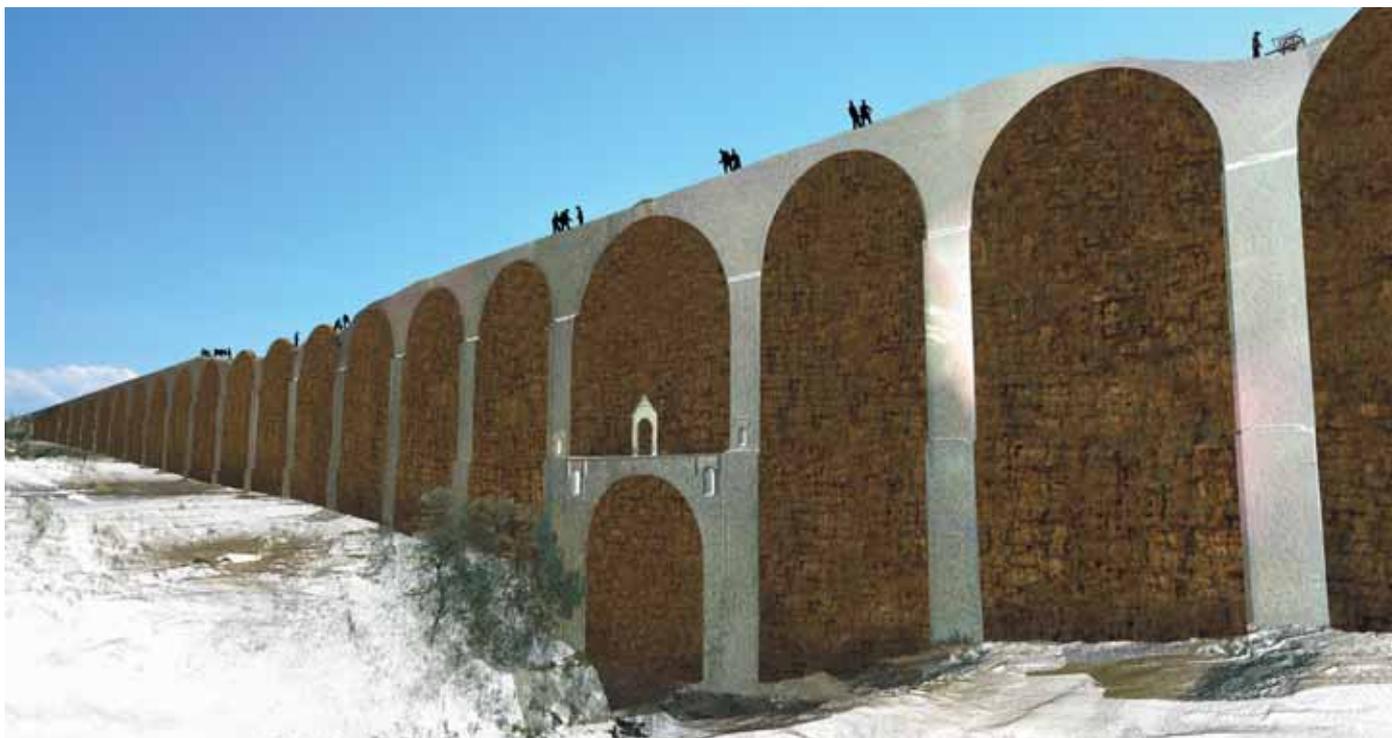
La excepcional elevación de la arquería mayor de Tepeyahualco se debe sin duda a la audaz utilización de este singular procedimiento constructivo que incorpora técnicas europeas y técnicas mesoamericanas, que permitió el traslado de personas y materiales por sus cumbres sin necesidad de grúas, dando como resultado un acueducto marcadamente mestizo, a la vez renacentista y americano. Foto: Coordinación Nacional de Monumentos Históricos INAH

Ante la necesidad de resolver el paso del agua por las cañadas, Tembleque se decidió por la audaz utilización de muros de contención y cimbra de adobe, experimentados previamente para forjar la arquería del modesto acueducto que llevaba agua al pueblo y convento de Tepeapulco, también levantado por la orden franciscana como una alternativa emergente ante la falta de madera para forjar el andamiaje y armar las diferentes arquerías requeridas para salvar los accidentes topográficos presentes en el trayecto del acueducto, alcanzando una alta cota en la historia de la hidráulica renacentista traspuesta al Nuevo Mundo.

El ingenioso sistema constructivo aplicado por Tembleque para levantar las arquerías requeridas para salvar los accidentes topográficos del territorio tenía una lógica impecable: los naturales estaban familiarizados con la construcción con adobe y mampostería de piedra, por lo que no había necesidad de recurrir a maestros carpinteros ni a conseguir la madera requerida para andamios y cimbras en una zona con escaso arbolado. Por otra parte, en lugar de tener que elevar materiales y obreros por medio de andamios y grúas de madera, se levantó gradualmente una ancha estructura en forma de muro corrido de adobe fortificado por los pilares de piedra mamposteada que se erigían simultáneamente. En este singular sistema constructivo marcadamente mestizo, las pilastras pétreas distribuidas regularmente actuaron como refuerzos estructurales intermedios en el ancho muro de adobe sobre el que los operarios podían desplazar horizontalmente desde los extre-

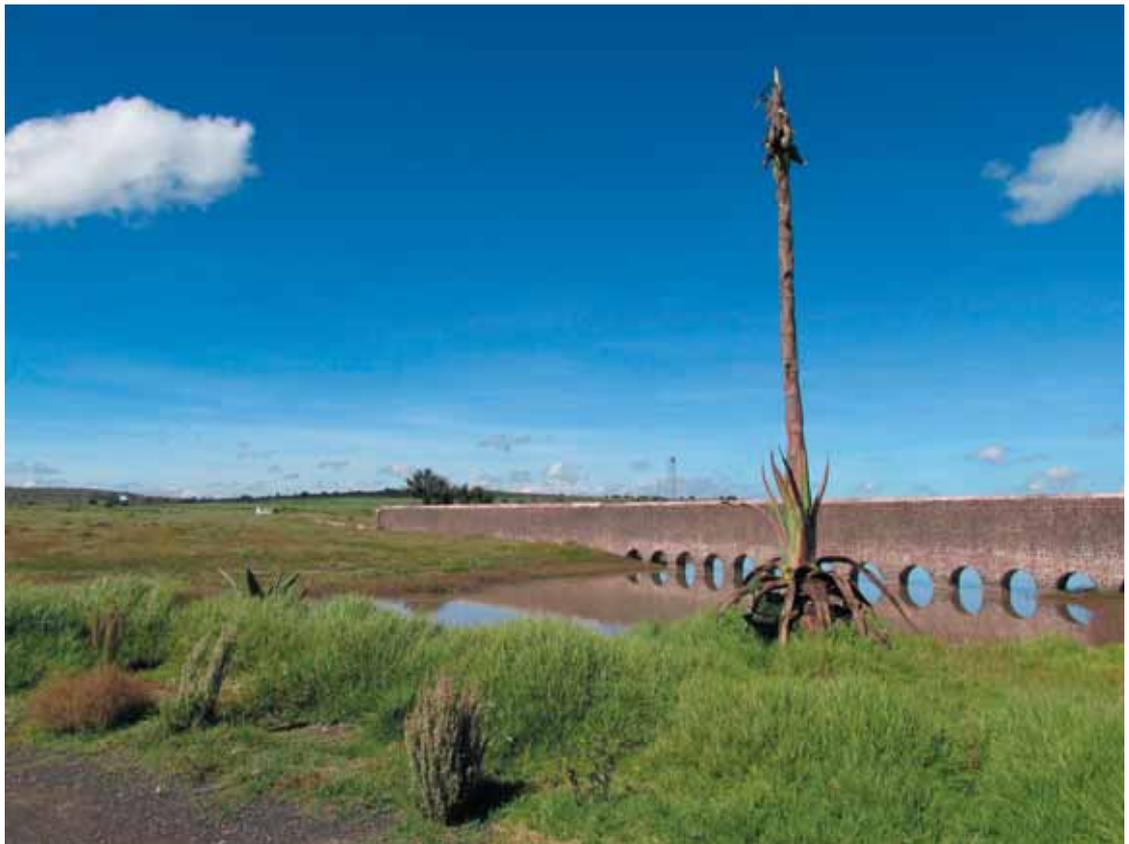
Aspecto de la arcada sólida y el sifón del sitio de Guadalupe.

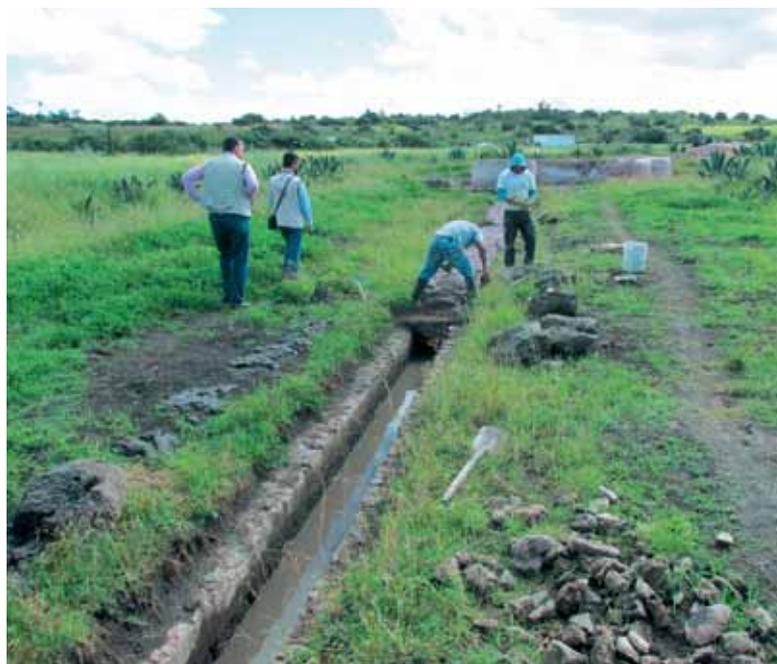
Trabajos de recuperación de la funcionalidad del canal histórico utilizando técnicas y saberes constructivos tradicionales.

Los trabajos de mantenimiento, conservación y rehabilitación se han desarrollado bajo la óptica de la conservación preventiva, favoreciendo la recuperación de saberes y materiales constructivos tradicionales. En las actividades desarrolladas se han utilizado -como en el pasado- técnicas constructivas ancestrales como el apagado de cal, el mortero de cal-arena adicionado con

baba de nopal, materiales pétreos del mismo banco así como la preparación y cocción de tubos y canales de barro similares a los originales. Parte esencial de estas labores es el trabajo de maestros de obra, albañiles y operarios de las comunidades locales. Los saberes tradicionales ha visto un renacer durante los trabajos permitiendo en lo posible la trasmisión de oficios y técnicas constructivas ancestrales a las nuevas generaciones.
