Los templos XXI y XXII. Dos monumentos arqueológicos explorados en Palenque, Chiapas.

Arnoldo González Cruz
Proyecto Arqueológico Palenque (PAP), INAH

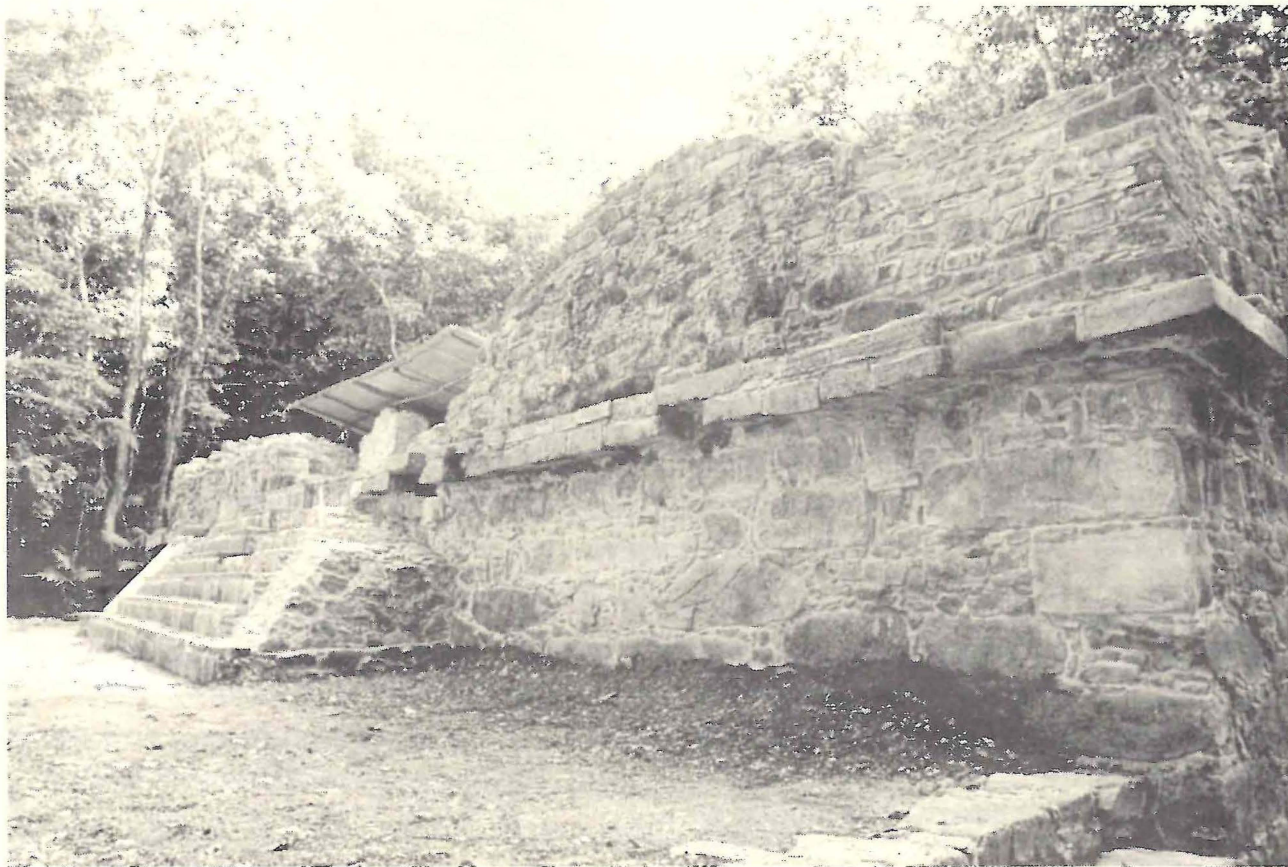
Aspecto de la fachada principal (lado norte) del Templo XXI al finalizar la segunda temporada del Proyecto Arqueológico Palenque. La escalinata de acceso fue reconstituida y en su alfarda oriental fue colocada una reproducción del tablero que la decoraba.

A pesar de no contar con datos *in situ* de restos de bóveda, la existencia de ésta se deduce por los restos de grandes lajas rectangulares que conforman los cerramientos de bóveda, así como lajas adheridas con argamasa que por su forma nos indican restos de bóveda y que fueron encontradas en el escombro del interior del templo. Posteriormente, en la fachada norte le fue adosado la escalinata principal, limitada por alfardas decoradas con representaciones de prisioneros.

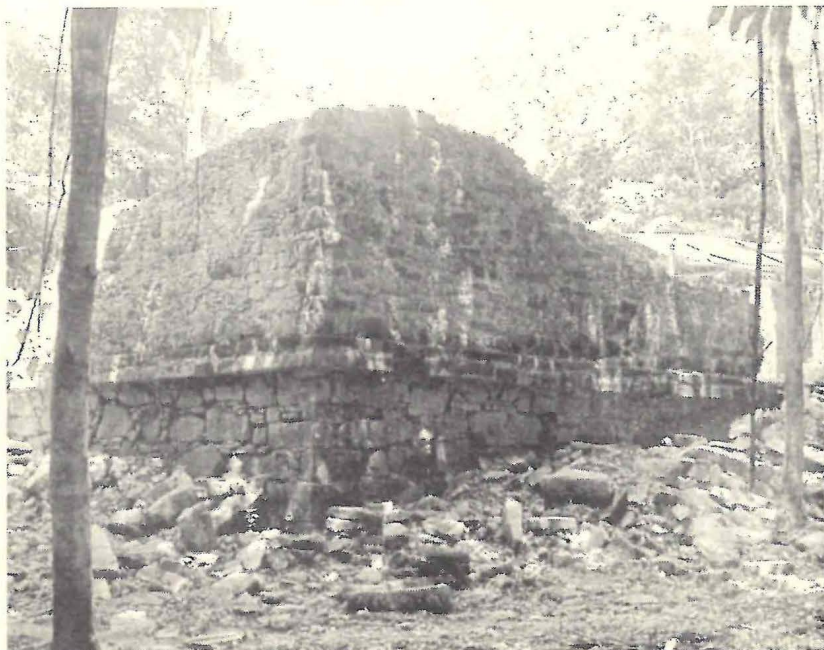
Aspecto del Templo XXI, en su ángulo suroeste, al inicio de los trabajos del PAP. El edificio destaca por su calidad constructiva de sus paramentos, erigidos con grandes y bien cortados bloques de piedra caliza.

En los trabajos arqueológicos se pudo establecer la existencia de dos fases arquitectónicas diferenciables. Durante la primera fase se construyó el basamento del templo, el cual corresponde a un solo cuerpo con moldura, erigido con sillares de piedra caliza perfectamente labrados que recubrieron el núcleo, esencialmente constituido por piedras de grandes dimensiones, tal como pudo ser observado en una excavación practicada en la crujía noreste. Posteriormente, en fases constructivas sucesivas, se erigió la segunda sección, la cual está conformada por un paramento vertical que en sus partes mejor conservadas llega a alcanzar hasta los tres metros de altura. El paramento también fue

construido con bloques de piedra caliza de tamaño variable y en muchas de sus partes fueron colocadas piedras masivas creando su planta rectangular de aproximadamente 23 metros de largo por 9 metros de ancho, con su fachada principal orientada al norte. Con la colocación de las pilastras intermedias y el piso se inició la construcción de la tercera sección que corresponde a la bóveda.

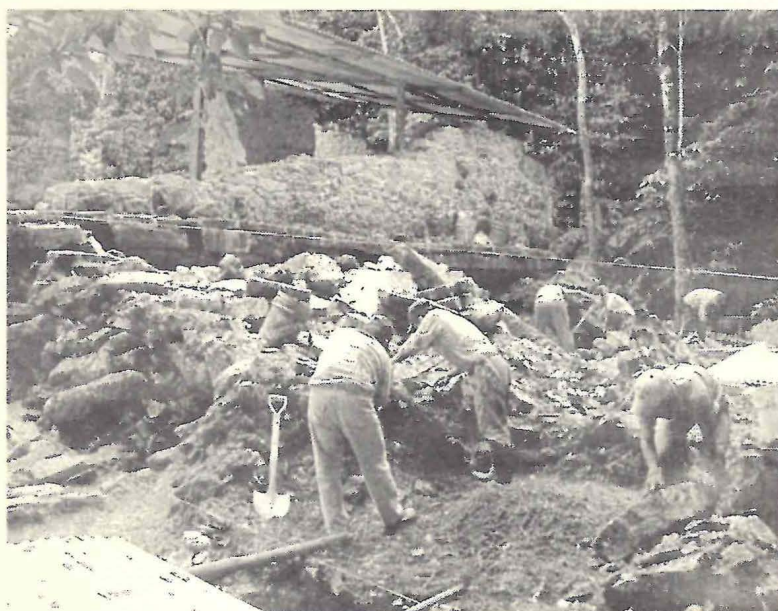
Prosiguiendo las investigaciones iniciadas en 2002, en este año el PAP retiró el escombro del Templo XXI. Trabajos en la fachada sur del edificio.

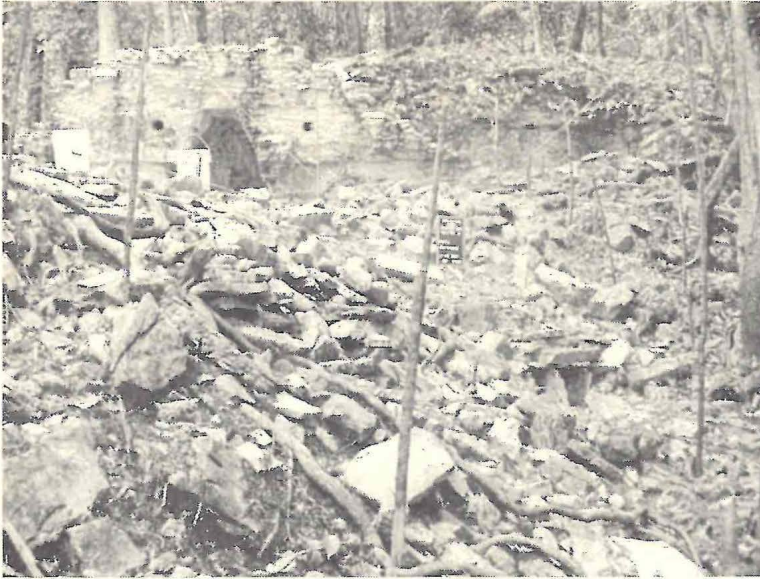
Aspecto del extremo norte del Templo XXII en los inicios de la segunda temporada de campo del PAP.

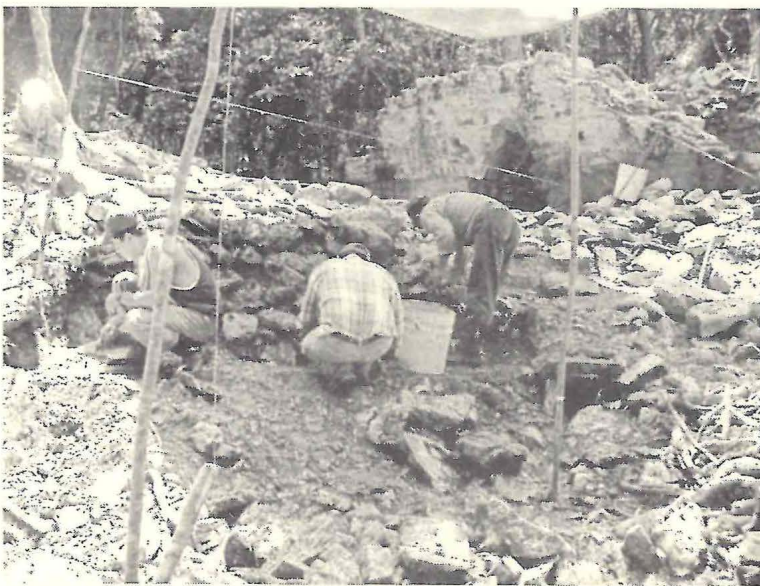
La gradual liberación del extremo norte del Templo XXII fue dejando a la vista los restos de galerías y pasillos de un elaborado espacio habitacional.

mayor parte. Hasta el momento se han excavado trece espacios arquitectónicos en la parte norte de este edificio, en un nivel inferior, y que en su mayoría corresponden a pequeños cuartos que se comunicaban entre sí. Al sur de estos espacios, existen dos corredores abovedados con escaleras que conducen a un pequeño templo en su parte superior y donde es posible observar los restos de una pequeña escalinata de acceso y el pórtico con pilastras que antecede al templo. Consideramos que esta construcción es la más importante de todo el conjunto y esperamos realizar excavaciones en ella durante la siguiente temporada de campo.

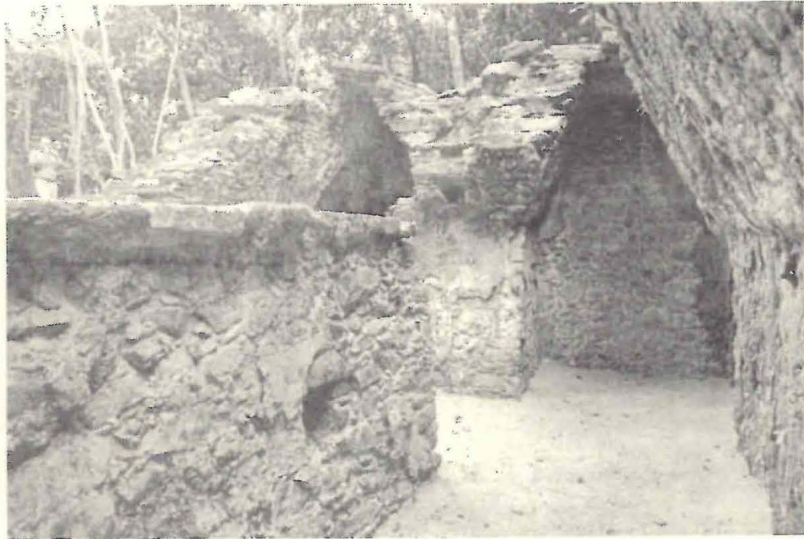
Aspecto de las galerías del Templo XXII. Una tarea prioritaria dentro de los trabajos del PAP fue la estabilización y consolidación de muros y bóvedas que se encontraban en riesgo de colapsarse.

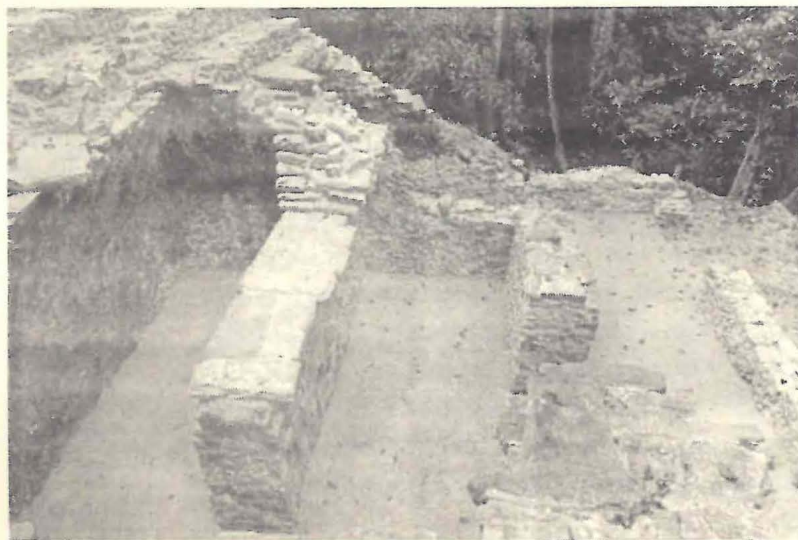
El descubrimiento de espacios habitacionales en el Templo XXII abre nuevas e interesantes posibilidades sobre los distintos usos que hicieron los palencanos del espacio que hoy conocemos como Acrópolis Sur.
