Trabajos realizados en la zona arqueológica de Palenque durante la Temporada 2002

Durante la presente temporada el Proyecto Arqueológico Palenque realizó trabajos de excavación, conservación y mantenimiento mayor en los templos XXI y XXII, el Templo de las Inscripciones, la Casa E del Palacio y el Templo del Sol.

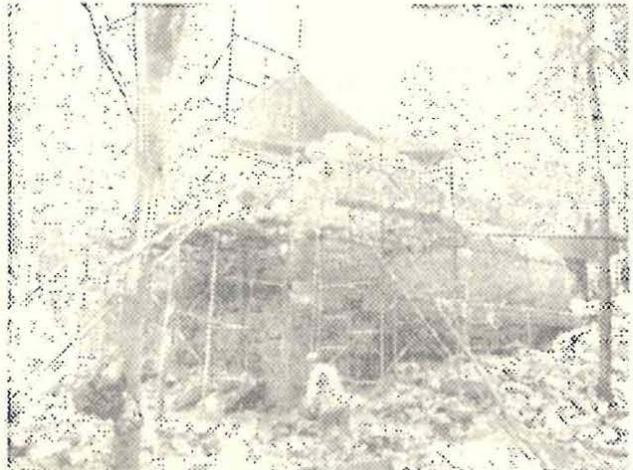
Trabajos de consolidación en el ángulo noreste del Templo XXI. Foto: Archivo Proyecto Palenque, INAH.

Templo XXI.- Debido al desplome que presentaban los paramentos, el templo se excavó y consolidó con el fin de evitar el colapso total del mismo. Entre las pilastras centrales del edificio se localizaron dos vanos tapiados; al desmontarlos se descubrieron restos de al menos 5 tableros que en este caso formaban parte del mismo tapiado, uno de los cuales era parte del Tablero de los Guerreros localizado en el Templo XVII en la temporada de 1994. En la crujía sur al lado este del edificio se localizó un trono, el cual ya se ha descrito en el Número Especial 1 de esta misma publicación.

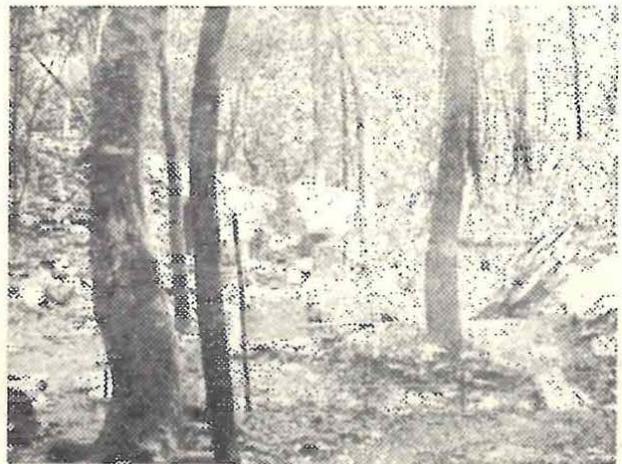
Ante su inminente derrumbe, este año fueron consolidadas dos bóvedas del Templo XXII. Foto: Archivo Proyecto Palenque, INAH.

Templo XXII.- Se excavaron tres crujías hasta el nivel de piso; también se desmontaron y consolidaron por medio de anastilosis dos de las bóvedas que se estaban colapsando. Los trabajos se reanudarán durante la siguiente temporada.

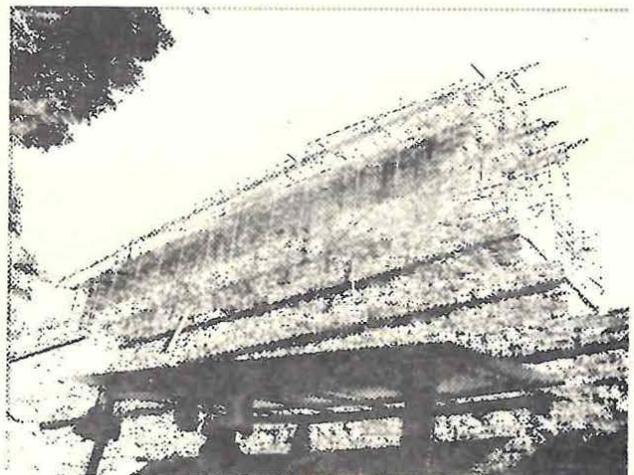
Vista de los trabajos de conservación en el Templo de las Inscripciones. Foto: Archivo Proyecto Palenque, INAH.

Templo de las Inscripciones.- Se retiró la mezcla de cemento y la mezcla original que se encontraban en mal estado de conservación de los frisos este y oeste, de las cornisas inferiores del templo, de la banqueta de la fachada norte y del noveno cuerpo del basamento; y se reemplazaron con el fin de evitar filtraciones de agua tanto al interior del templo como de la cámara funeraria de Pakal II.
