El acueducto de Pachuca. Una obra hidráulica de los siglos XVII y XVIII

José Vergara Vergara

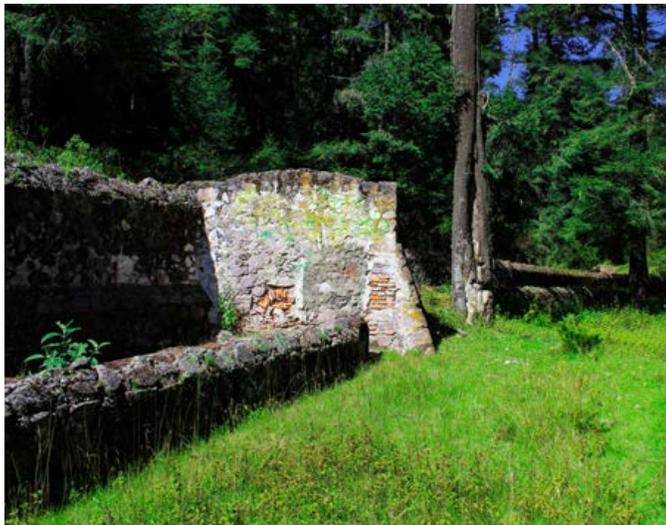
Caja protectora y recolectora de las aguas de los manantiales ubicados de la zona boscosa de la Sierra de Pachuca. Fotografía: José Vergara Vergara

En nuestros días es posible conocer casi en su totalidad esta obra hidráulica. Sus vestigios se aprecian a lo largo de un trayecto de un poco más de diez kilómetros, desde su inicio en la zona boscosa del Parque Nacional de El Chico hasta las inmediaciones de la ciudad de Pachuca. En su arranque, la obra está compuesta por grandes cajas de agua abovedadas, construidas para proteger los manantiales y recolectar el agua; a partir de este sitio y hasta su destino, su recorrido se hace a través de un apantle, canal o caño reforzado por un muro de mampostería para conservar su estabilidad estructural y el nivel necesario para mantener la corriente acuífera. Debido a que la mayor parte del acueducto se desarrolla en

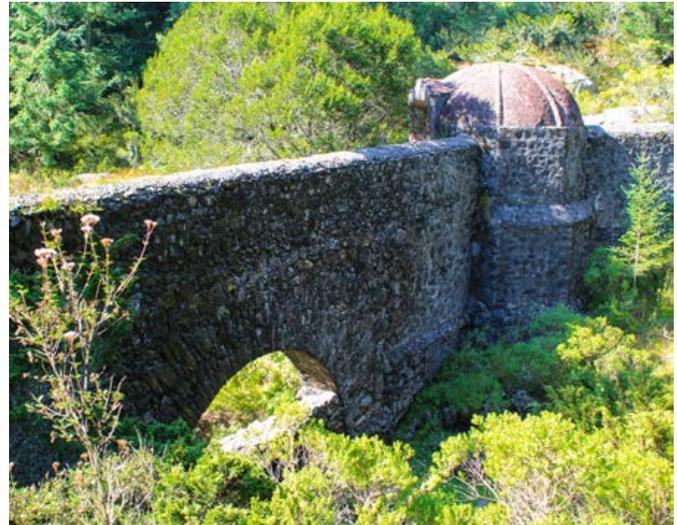
Arco y caja en el paraje llamado la Media Naranja. Fotografía: José Vergara Vergara

Algunos tramos del acueducto tienen nombre, seguramente unos bautizados durante la época virreinal, otros, quizás en tiempos más recientes. Así tenemos la llamada Media Naranja. Se trata de un arco y una caja de agua ubicados en medio del bosque, cercanos a los manantiales que brotan en el paraje denominado Peña Redonda; la arquería de San Pedro hoy llamada de Camelia, compuesta de un gran arco que soporta a nueve arcos más pequeños; el arco de San Juan, que debe su nombre a san Juan Bautista, sitio donde en la noche de su festividad, el 24 de junio, se celebraban rituales vinculados con el agua; por último, en las inmediaciones de Pachuca se construyó una caja de agua o alcantarilla para

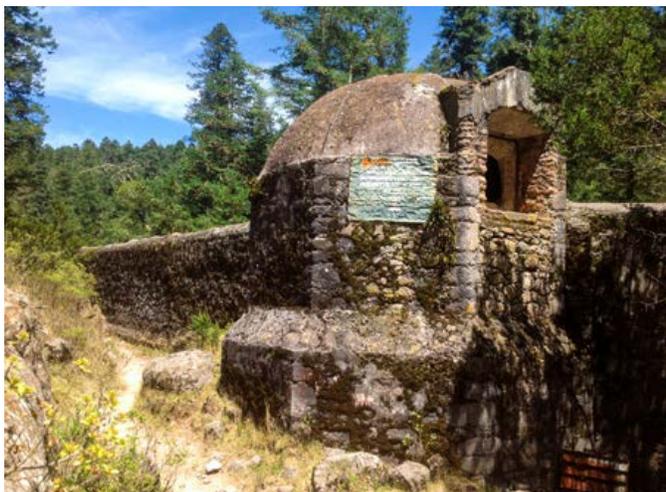
*El nombre de Media Naranja quizás se deba a la forma de la cubierta cubierta de la caja de agua.
Fotografía: José Vergara Vergara*

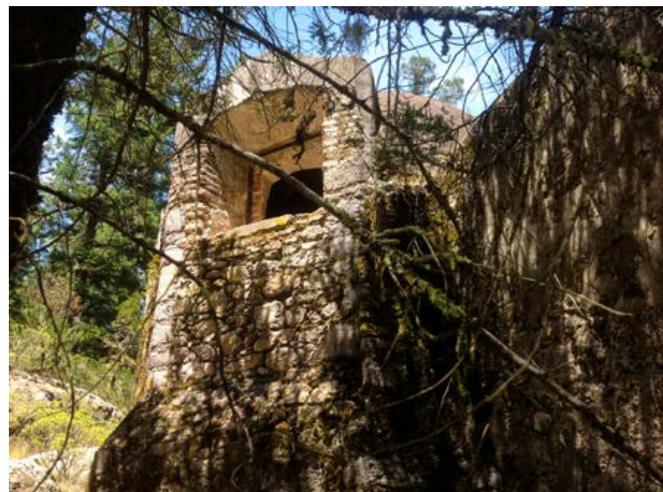
*Sobre el trayecto del acueducto se localizan estas cajas de agua, para redireccionar y amortiguar la corriente acuifera.
Fotografía: José Vergara Vergara*

terrenos montuoso, en ciertos puntos hubo necesidad de redireccionar la corriente mediante la construcción de pequeñas cajas de agua y levantar arcos sobre barrancas para trasladarla de un cerro a otro. En Pachuca el agua se distribuía mediante fuentes ubicadas en la Plaza Mayor y en el atrio de la iglesia de San Francisco, sitios donde acudían los vecinos para proveerse del vital líquido.

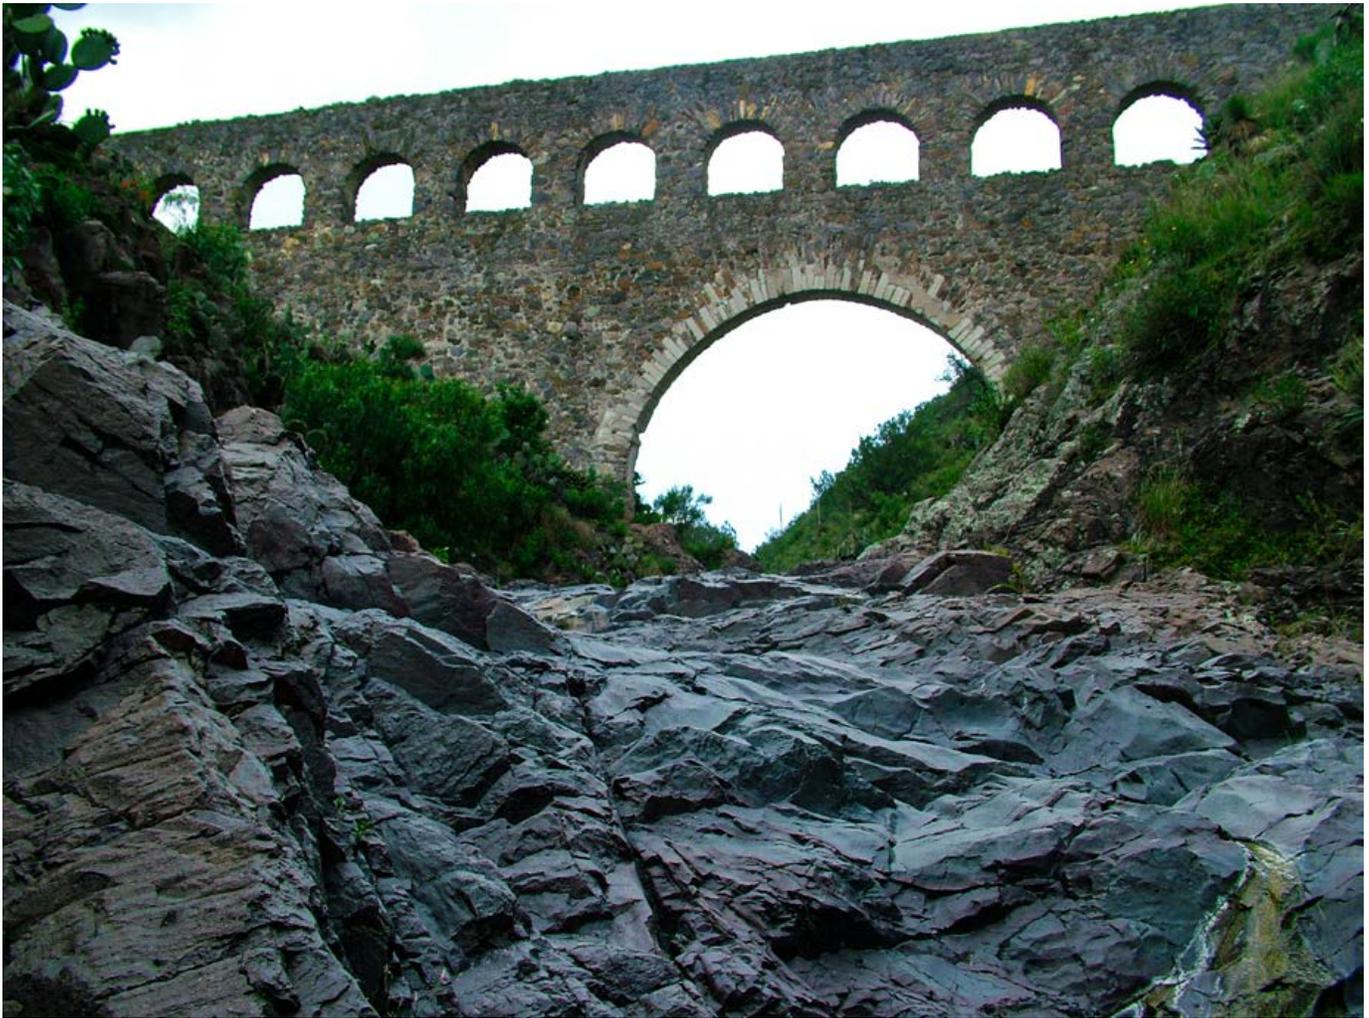
Arcos de Camelia, el más espectacular del acueducto. Fotografía: José Vergara Vergara

“...reconocieron y midieron un tramo de nueve arcos que se fabricaron sobre otro arco y paderones (sic) de obra antigua ...”.

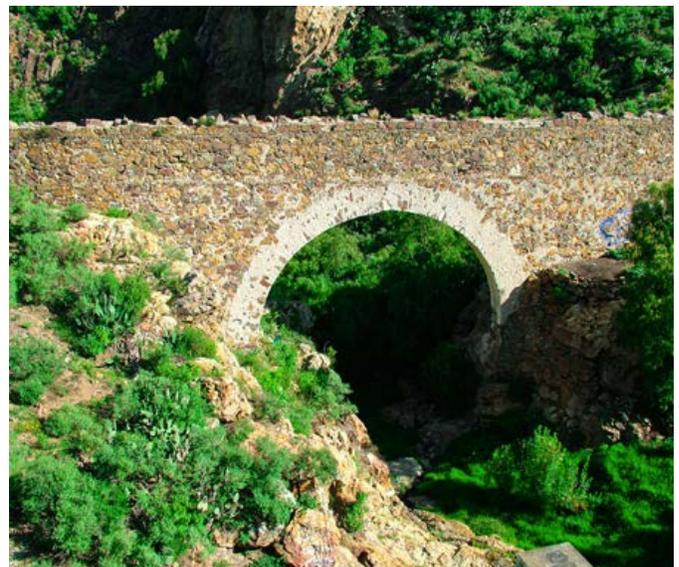
El Arco de San Juan, ubicado en la barranca de Texinca. Fotografía: José Vergara Vergara

La lectura de los documentos referidos aportan información suficiente para asegurar, que las cajas de agua que se conservan en las inmediaciones del sitio conocido como Valle de los Enamorados o Peña Redonda, la llamada Media Naranja, y aquellos que bordean la ladera de la montaña hasta la barranca de Camelia, donde se localiza la secuencia de los nueve arcos y la llamada barranca de Texinca, donde se encuentra el llamado Arco de San Juan, fueron construidos durante la segunda mitad del siglo XVII y primeras décadas del XVIII.
