Villa Estrella, un sitio arqueológico olvidado en el cerro de la Estrella

Susana Victoria Gurrola Briones*

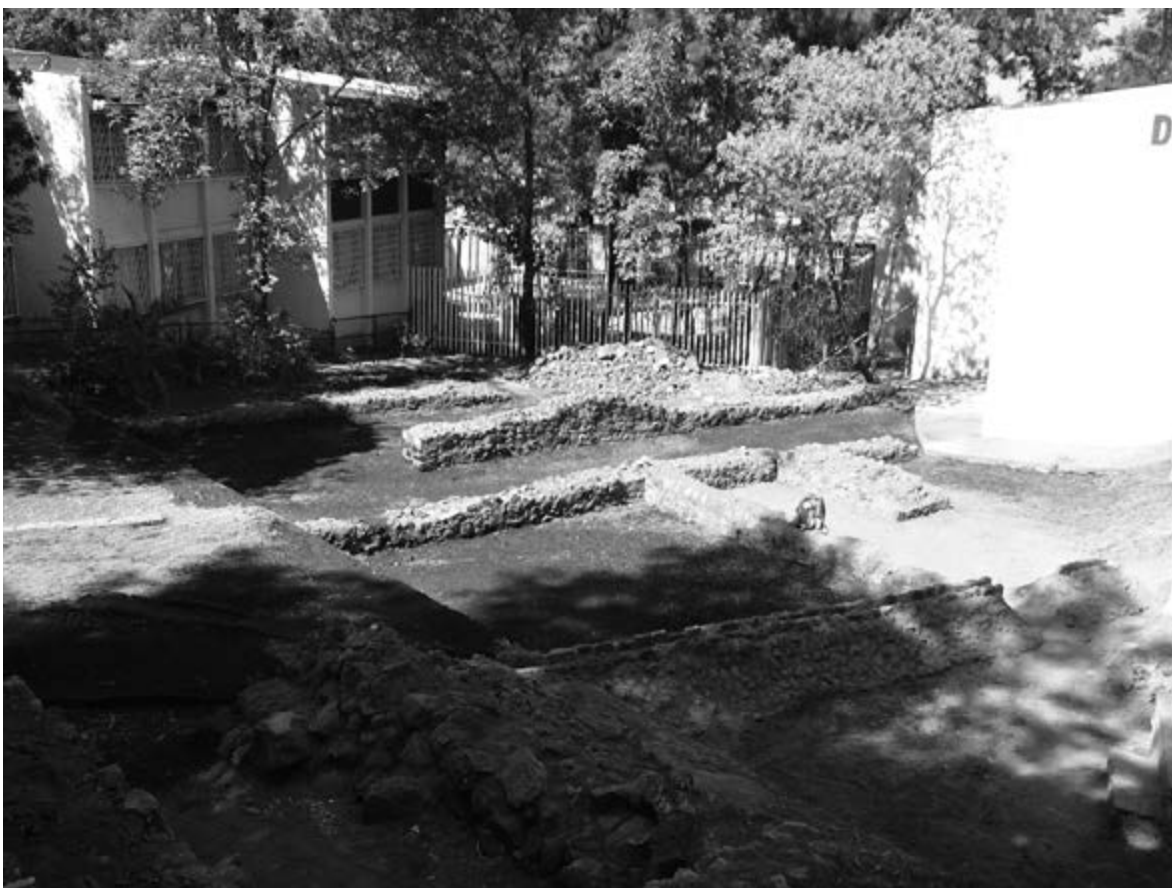
De la segunda época constructiva se identificó un total de siete muros levantados con piedra de tezontle rojo y negro sin carear y unidos con lodo como cementante. Para darles mayor altura se uti-

Villa Estrella A. Muros de la segunda etapa constructiva. **Fotografía** © Susana Gurrola, 2013.

lizó adobe, y en algunas parte hay huellas de un revestimiento de lodo que más tarde fue recubierto con un aplanado de estuco de color rosa. Estos muros definen al menos una habitación, un vestíbulo y dos pasillos; los espacios interiores tienen pisos de estuco de color rojizo, el cual se construyó con una base de tezontle molido sobre la que se colocó grava de tezontle y después una de estuco rojizo. Posteriormente se hizo una renovación del piso semejante al anterior, pero con estuco de color blanquizco.

De la primera etapa constructiva se quitaron troncos de árboles que habían crecido sobre el talud-tablero y se reintegraron algunas piedras tanto del talud como de la cornisa. También se reforzaron las uniones de las piedras. Los muros de los cuartos de la segunda etapa constructiva estaban derrumbados en algunas partes, de modo que se restituyeron con las mismas piedras caídas y se le dio un poco de más altura.

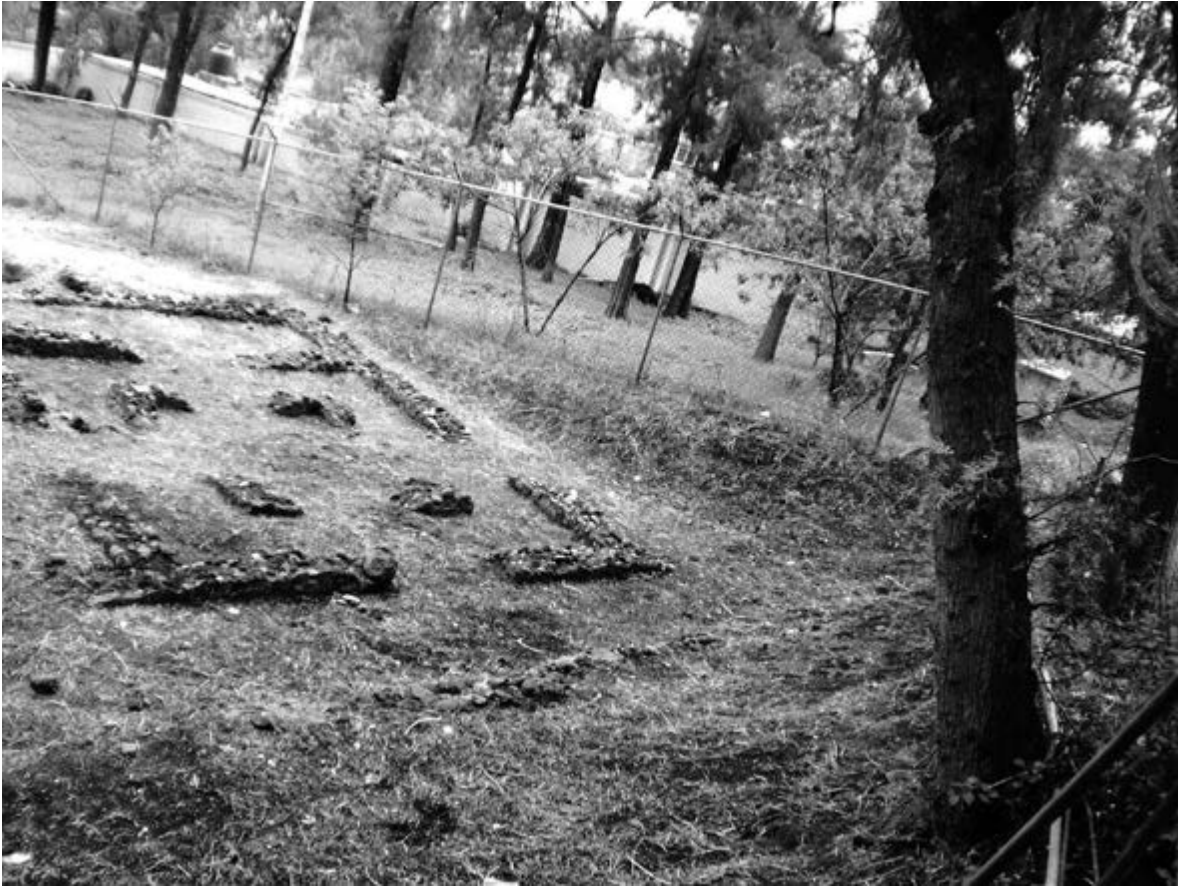
La cuarta etapa está representada por un conjunto de cinco habitaciones distribuidas en la terraza superior, la número 4. Estos cuartos se encuentran dispuestos de la siguiente forma: un pasillo comunica con un recinto que tiene cuatro entradas orientadas hacia los puntos cardinales, y dentro de éste existe una segunda habitación de menores dimensiones que asimismo posee cuatro entradas con la misma orientación, y hacia el oeste hay otra habitación con un piso de gravilla de tezontle.

Villa Estrella B. Muros de la cuarta etapa constructiva. **Fotografía** © Juana Moreno, 2013.

En noviembre de 2013 (informe en preparación), como parte de los trabajos de mantenimiento mayor de la Zona Arqueológica del Cerro de la Estrella, bajo la dirección del maestro Raúl Arana, se realizaron labores de conservación en el Sector A, mientras que en el Sector B sólo se llevó a cabo limpieza y deshierbe, y se le dio mantenimiento a los nucleados que delimitan las terrazas de manera artificial.
