La Antigua Penitenciaría, una mirada a la parte interna del edificio. **El drenaje**

S. ADRIÁN LÓPEZ DÁVILA

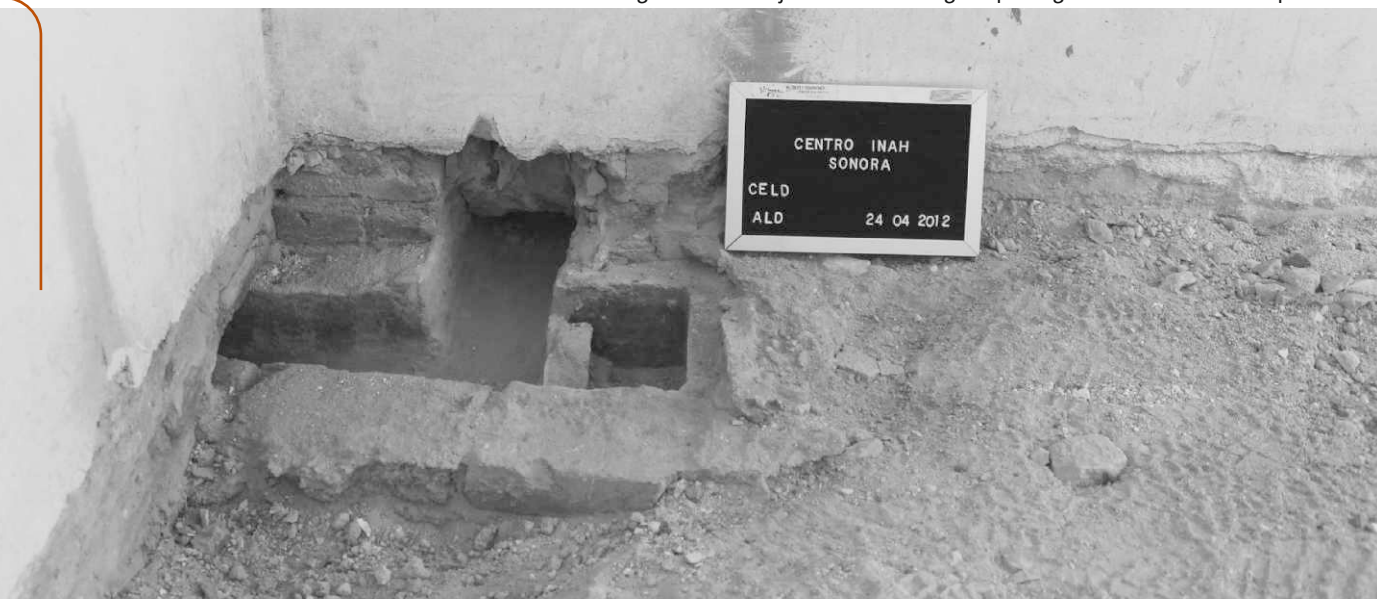
Registro de drenaje número 2. Bodega arqueología 1. Foto: S. Adrián López Dávila.

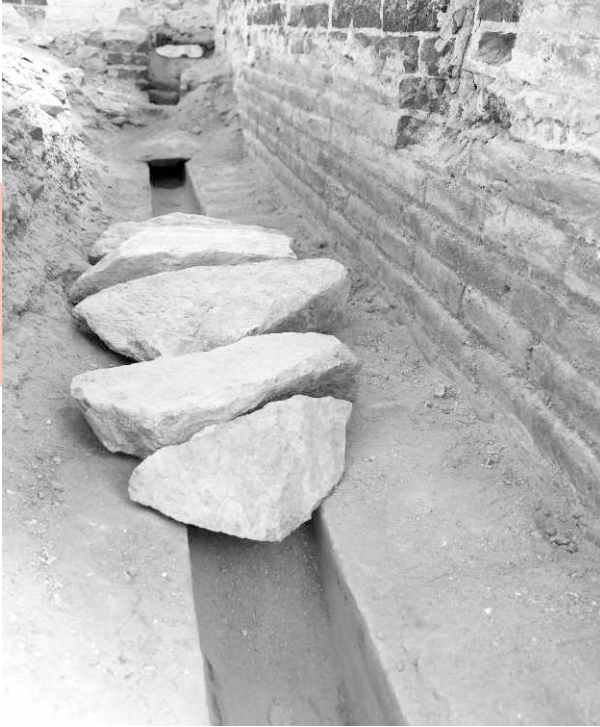
Detalle de las piedras que sirven como tapa del canal (izquierda) y detalle del registro del drenaje número 8. Sótano entrada, bodegas de arqueología (derecha). Fotos: S. Adrián López Dávila.

3) Tapas de piedras grandes aproximadamente de 50 cm de largo, con tendencia a ser “planas”. Ese tipo de tapas las usan cuando los niveles de profundidad varía de los 38 cm a los 60 cm. Son aprovechadas por su volumen como ayuda a disminuir el material de relleno para nivelar la superficie, como en los casos de los registros 3 y 4.
