EL ANTIGUO TEMPLO DE SAN ANTONIO DE PADUA

Omar Jara Domínguez

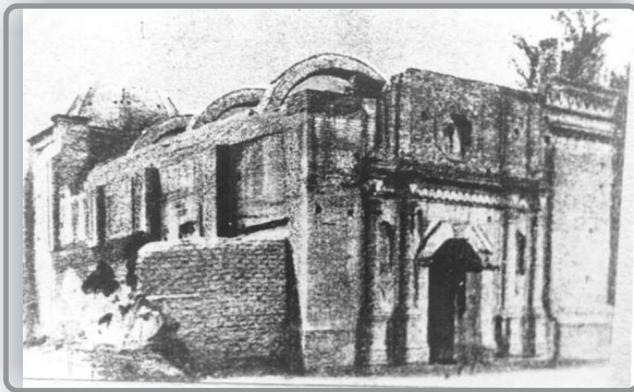
Foto antigua del templo.
Fuente: <http://www.historiadehermosillo.com/FOTOS/B42.JPG>

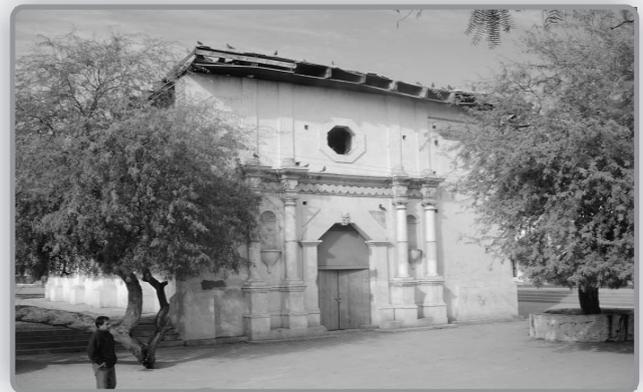
Templo de San Antonio de Padua localizado al poniente de Hermosillo
Foto: Omar Jara Domínguez

templo están claramente establecidos en presbiterio, nave principal, coro y sotocoro y la base de la torre. Presenta transformaciones en su estructura original, principalmente en las cubiertas y los muros laterales; de igual forma el emplazamiento se ha transformando, pues se le ha ido ganando terreno tanto por los fraccionamientos como por el equipamiento que se le ha incorporado a la manzana donde se encuentra. La urbanización dejó al edificio aislado del antiguo casco urbano de la ciudad de Hermosillo y por otra parte el nuevo templo compite con el antiguo, pues lo manda a un segundo plano y lo esconde, reduciendo la importancia de tan emblemático edificio.

El principal problema del edificio es el deterioro de las cubiertas que son producto de una segunda historia y el abandono del emplazamiento; por lo que reorientar a la atención del espacio público le vendría a bien en su revaloración como monumento histórico, recuperando el espacio público desaprovechado, además de hacer aún más evidente la necesidad de su rescate.
