ACEQUIA DE LA COMUNA, PATRIMONIO SUBTERRÁNEO DE HERMOSILLO, CONFUNDIDA CON MÍTICOS TÚNELES

Júpiter Martínez Ramírez

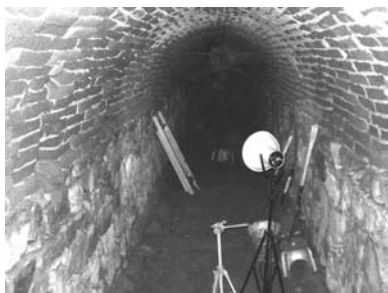
Una vez en el lugar descendimos por la excavación realizada para colocar una zapata de cimentación, donde habían encontrado una bóveda de ladrillo doble, que se asentaba sobre un masivo muro hecho de rocas. Ya una vez en la oquedad, observamos que el suelo estaba formado por arcillas laminadas muy compactas; revisando debajo de ellas, fue posible observar sedimentos claramente estratificados entre limos y arenas. La conclusión fue casi inmediata, nos encontrábamos al interior de una muy bien elaborada acequia, siendo posible observar diversas marcas que el agua había dejado en las paredes de la misma cuando hacía más de 100 años el agua había corrido con frecuencia, abasteciendo tanto a los habitantes de Hermosillo como a las huertas que rodeaban al conjunto urbano de Villa del Pitic. Los muros fueron hechos con granito, muy probablemente extraído del cerro de la campana y la bóveda doble de ladrillo se encontraba a 1.80 de profundidad de la calle. La acequia tenía una orientación sureste-noroeste y se extendía en una longitud parcial de 20 metros, correspondiendo aproximadamente al ancho de la calle Colosio, un detalle interesante fue observar nichos rectangulares a lo largo del borde superior del muro, lo cual sugería que en un primer momento la acequia había sido cubierta con vigas de madera. Sobresalían las dimensiones generales, presentando 1.70 de ancho y 2.20 de alto, definitivamente un gran flujo de agua corría por este canal.

Nuestra conclusión final es que aún quedan segmentos de acequias bajo la superficie de Hermosillo, lo cual constituye parte del casi inexistente patrimonio arquitectónico del siglo XIX y que debe conservarse en lugar de ser destruido u olvidado.
