Crónica de Historia Regional Centro INAH Morelos

Trabajos arqueológicos en la Catedral de Cuernavaca

Barbara Konieczna (Segunda y última parte)

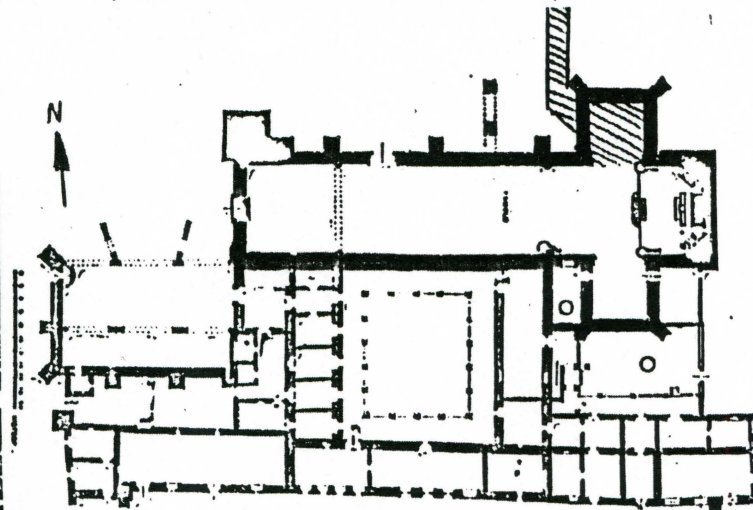
Planta de la Catedral de Cuernavaca. (se marca el área de excavación con un rayado)

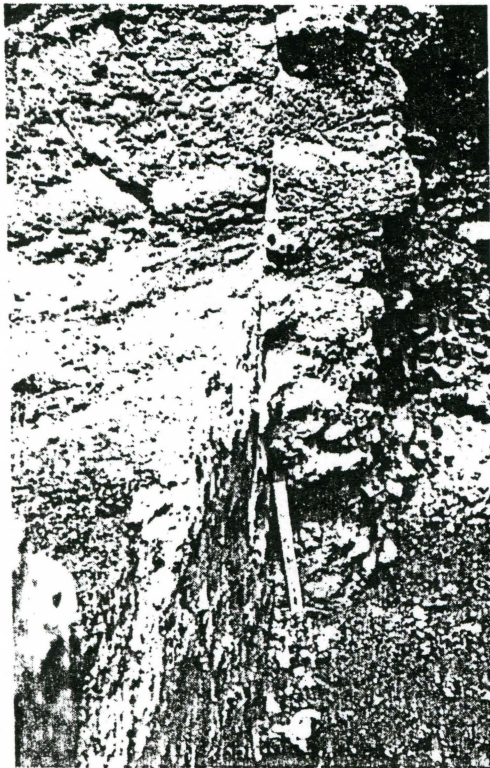
Parte del muro prehispanico y contramuro colonial

Aparte del desplante de los muros coloniales, hechos de la misma manera que la pared de la Catedral, se encontraron restos de los vestigios prehispanicos. Estos últimos constan de una pequeña porción de muro en talud, de orientación E-O, burdamente estucado,

dante, destruyendo las evidencias culturales de tanto interés. El talud de la plataforma, haciendo una esquina, continuaba en la dirección N-S, pero quedó por completo destruido debido a los inconscientes trabajos anteriores en el lugar. La evidencia de que continuaba de esta manera nos dio un muro inclinado de talud inverso, correspondiente a la más temprana época colonial, ya que éste se hizo "recubriendo" el muro de talud prehispanico. Sobre la pared colindante, en su porción interna, se conservaron en forma impregnada los restos del estucado del muro prehispanico. En la pared del corte de la excavación se puede todavía apreciar el relleno del núcleo de la plataforma prehispanica, que debió extenderse a lo largo del eje E-O.

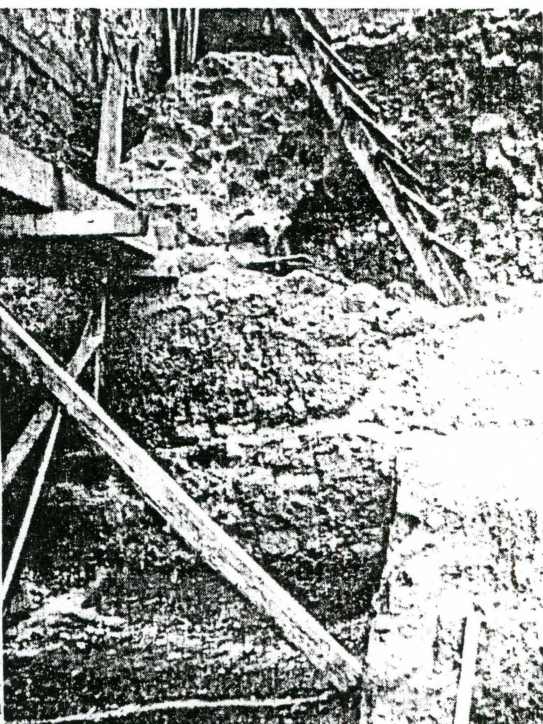
Los muros coloniales

Durante las excavaciones que se están llevando a cabo en estas fechas, en la parte exterior de lado Norte del crucero, en la profundidad de 3 metros se hallaron restos de los muros coloniales, cuya profundidad llegó hasta nivel de 4.50 m. (desde el nivel del atrio). La tierra con la que estaban cubiertos era del relleno, ya que encontramos en ella los tepalcates pertenecientes a diferentes períodos cronológicos. La mayoría correspondían al llamado Postclásico Tardío, pero estaban mezclados con los tiestos coloniales y hasta algunos elementos moder-
